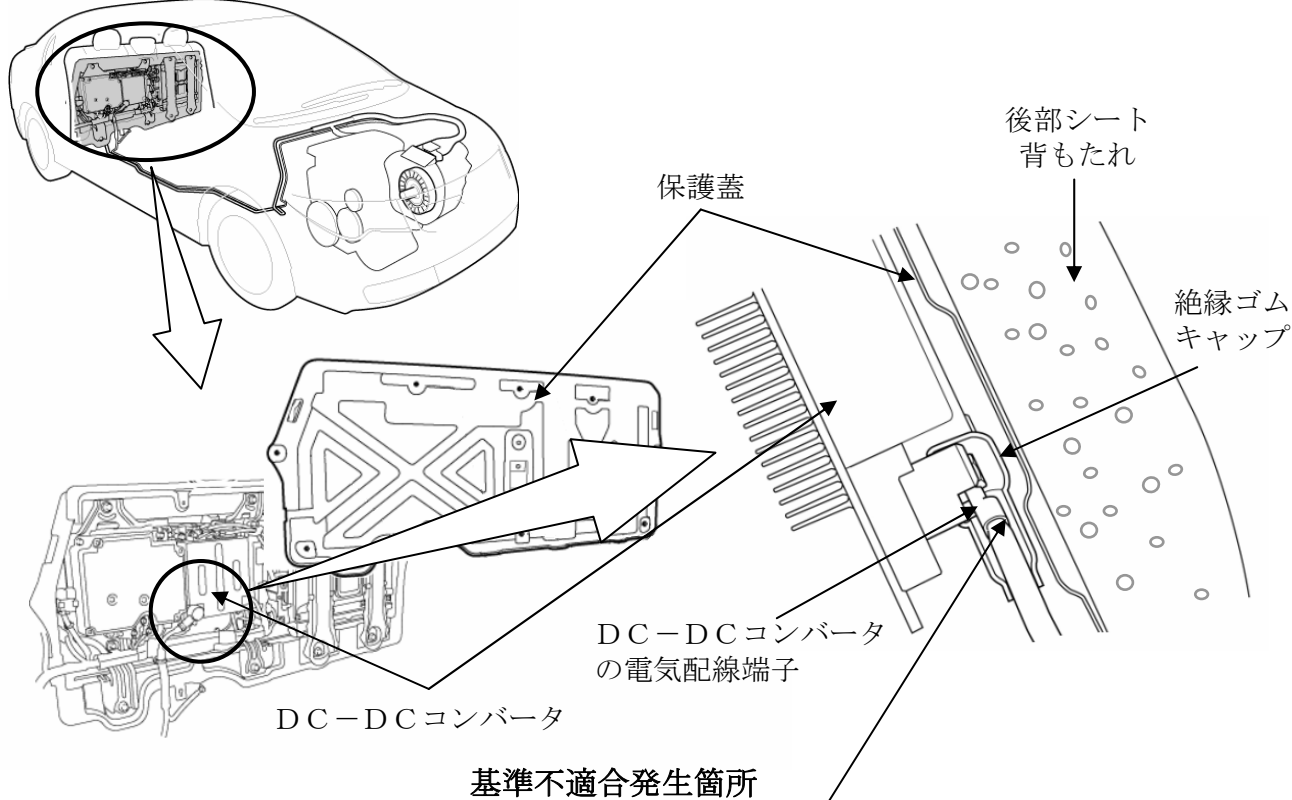
ハイブリッド車において、電圧変換装置（DC-DCコンバータ）の金属製の保護蓋の強度が不足しているため、後部シートの背もたれに乗員の荷重がかかると保護蓋がたわみ、保護蓋と電気配線端子の絶縁ゴムキャップが干渉するものがある。そのため、そのまま使用を続けると、絶縁ゴムキャップが損傷し、最悪の場合、電気配線端子と保護蓋が短絡することがあり、メインヒューズが切れてエンジンが停止し、再始動できなくなるおそれがある。

全車両、電気配線端子部に保護蓋との干渉を防止するステーと樹脂カバーを追加する。

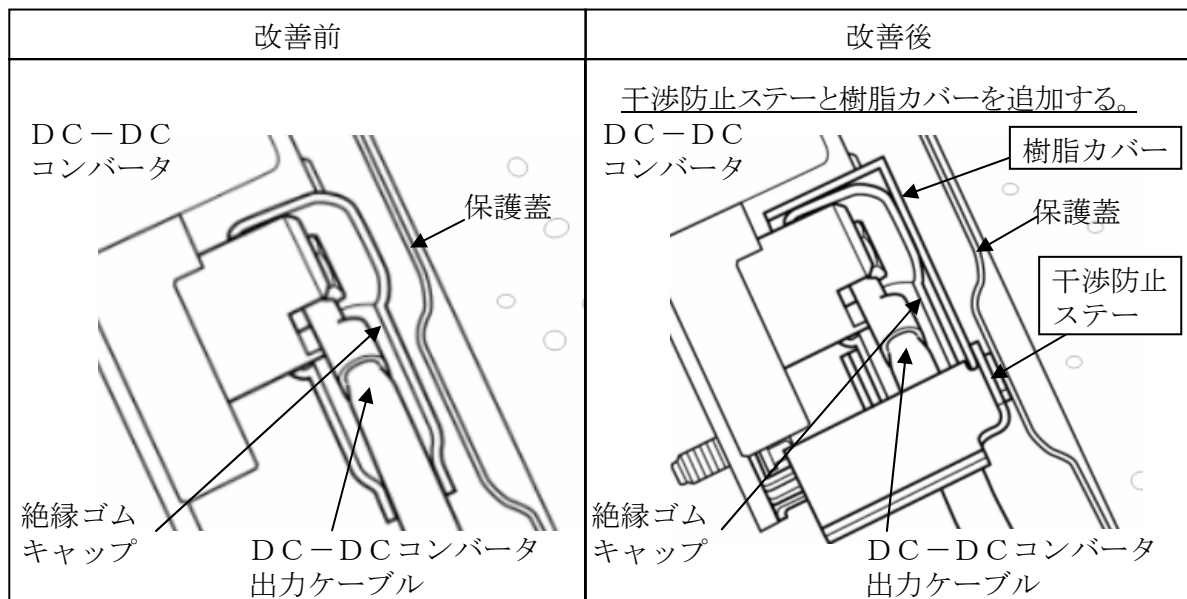
は追加部品を示す。
