## 改善箇所説明図

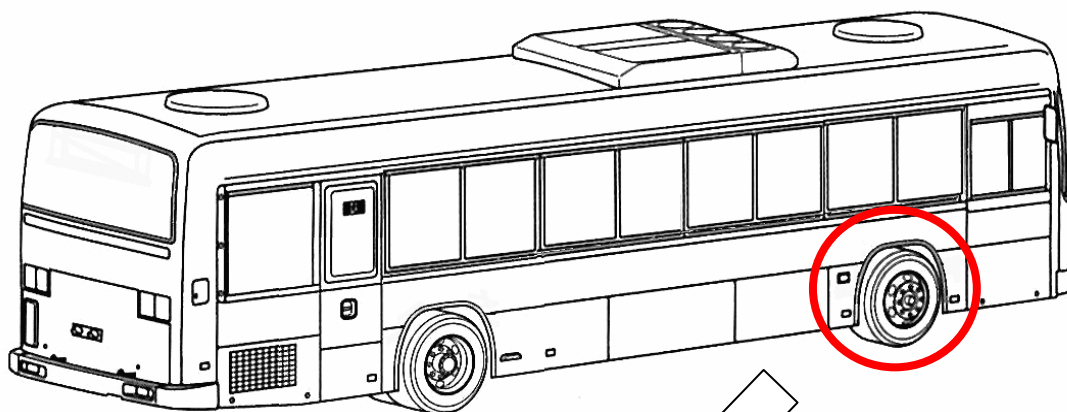
基準不適合発生箇所

乗合バスのタイヤの切角が不適切なため、スタッドレスタイヤを装着し、ハンドルを最大限度まで切った状態で段差を通過した場合、タイヤがドラッグリンクと接触することがある。そのため、そのままの状態で使用を続けると、接触部分に錆が発生し、最悪の場合、当該リンクが折損して、操舵ができなくなるおそれがある。

改善の内容: 全車両、コーションラベルを運転席横に貼付する。なお、ドラッグリンクに干渉痕がある場合は、新品と交換するとともに、切れ角ストッパを調整する。

識別: 運転席横車外点検扉に白色ペイントを塗布する。
