平成 25 年版レポート

海 難 審 判

海難審判所

平成 25 年版レポート
海 難 審 判
もくじ

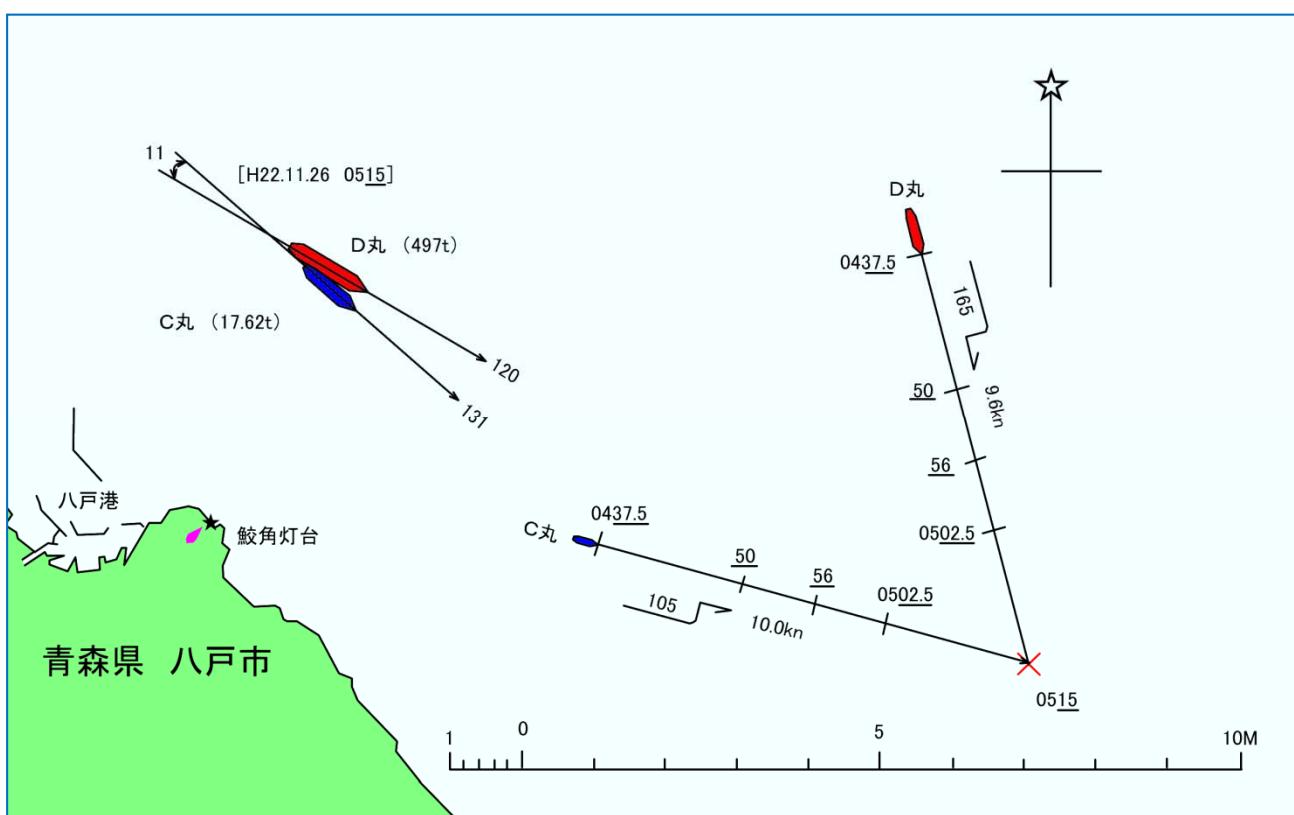
貨物船D丸×漁船C丸 衝突事件

05時02分半一等航海士は、鮫角灯台から090度11.0海里の地点に至ったとき、C丸を右舷船首62度2.0海里に見るようになり、その後その方位がほとんど変わらず、前路を左方に横切り衝突のおそれがある態勢で接近するのを認めたが、いつものように漁船の方が近距離で自船を避けてくれるものと思い、速やかに減速するなどしてC丸の進路を避けることなく、同じ針路及び速力で続航した。

05時14分頃一等航海士は、C丸が至近に接近しても自船を避けないのを見て危険を感じ、汽笛の長音を1回吹鳴するとともに機関を停止し、直ちに手動操舵に切り替えて左舷一杯としたが及ばず、05時15分鮫角灯台から099度11.6海里の地点において、D丸は、船首が120度を向いて速力が6.0ノットとなったとき、その右舷船尾部がC丸の左舷後部に衝突した。

出て、同船のエコートレイルの表示から自船が保持船の立場になるので、D丸がそのうち自船の船尾方を避航するものと思い、椅子からおりて床に座って患部のマッサージを始め、その後、D丸の動静監視を十分に行わないので続航した。

05時15分少し前船長は、レーダーの中心部が海面反射の影響から、D丸の船影が見当たらないことに気付いて立ち上がったところ、左舷船首至近に同船を視認して衝突の危険を感じ、直ちに右舵一杯として機関を停止したが及ばず、C丸は、船首が131度を向いて速力が8.0ノットとなったとき、前示のとおり衝突した。

衝突の結果、D丸は、右舷船尾部に擦過傷を、C丸は、左舷後部外板及び操舵室左舷側に擦過傷をそれぞれ生じた。

避航船であるD丸は、「いつも漁船が避けてくれるから」といつて、保持船であるC丸に避航を期待してはいけません。早期に相手船を避けましょう。

また、保持船であるC丸は、避航動作をとらないD丸に警告信号を行い、動静監視を続け、危険を感じたときにはすぐに衝突を避けるための協力動作をとりましょう。

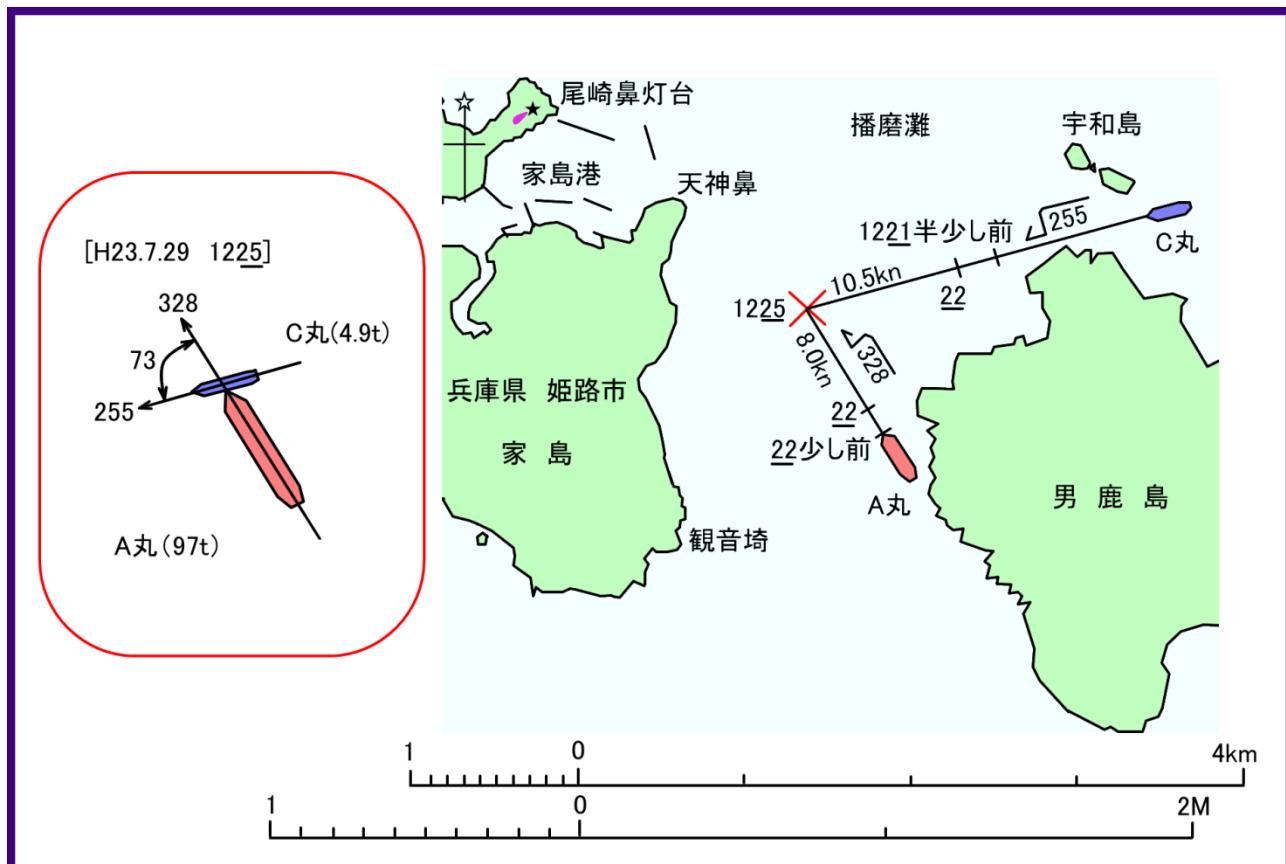
貨物船A丸×漁船C丸 衝突事件

船長は、12時25分僅か前ふと左舷方を見てA丸が至近に迫っていることに気付き、操縦ハンドルを操作して減速したが効なく、C丸は、原針路、原速力のまま、前示のとおり衝突した。

衝突の結果、A丸は、ランプウェイドアに凹損を伴う擦過傷を生じたが、損傷軽微で修理されず、C丸は、操舵室を圧壊し、左舷中央部ブルワークに破損等を生じた。

漁船群は、全て同じ目的地に向かって航行するとは限りません。
各船の動向に十分注意して、避航動作に備えましょう。

また、接近する他船を認めた場合、衝突の危険がなくなるまで、その針路や速力などに注意して航行しましょう。

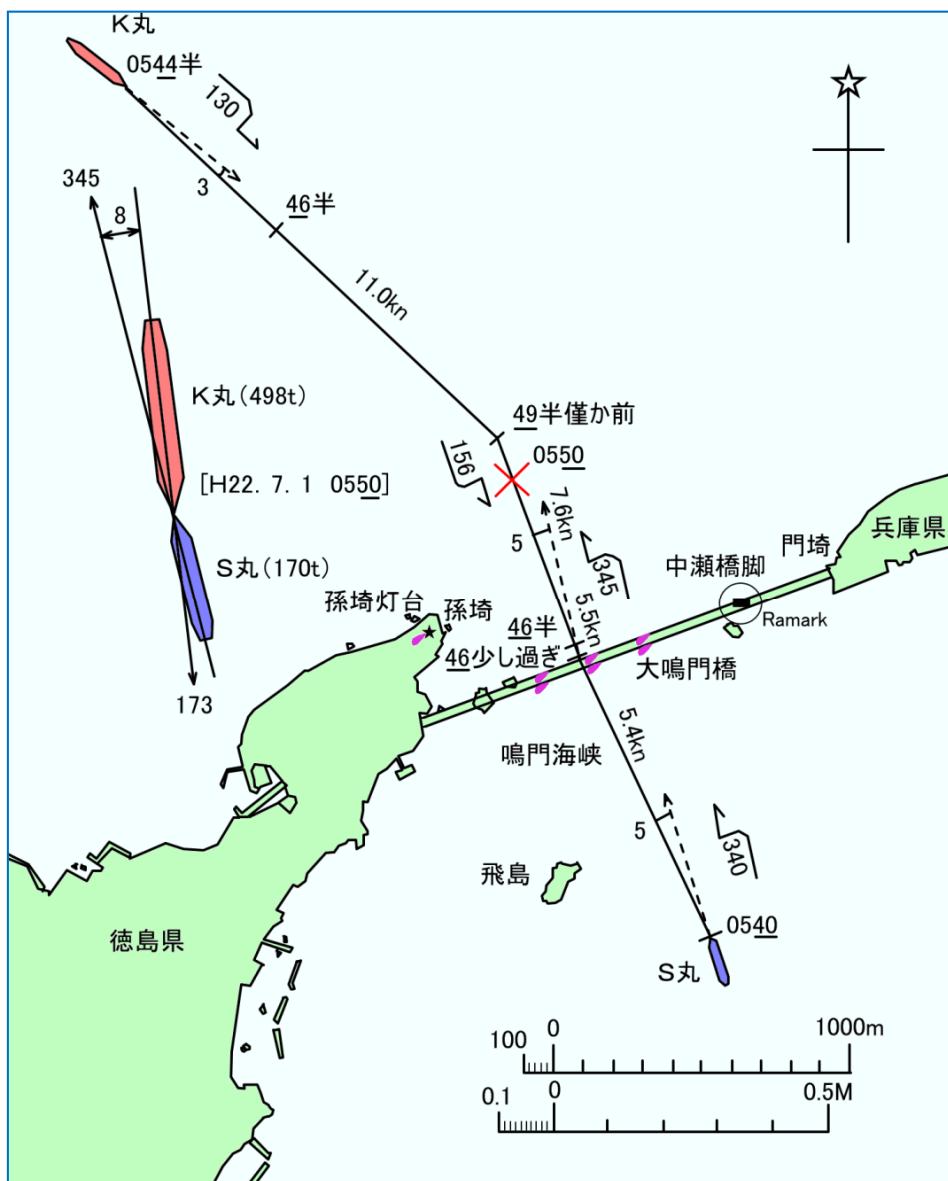
こうして、船長は、K丸が早く右転しないかと、同船のレーダー映像を注視しながら進行中、05時49分半同映像がレーダーの中心付近で船首輝線に重なり、05時50分少し前正船首方至近に迫った同船を視認し、機関を停止したものの及ばず、S丸は、原針路及び7.6ノットの速力で、前示のとおり衝突した。

衝突の結果、K丸は、船首に圧損を生じ、S丸は、船首に圧損及び水面下外板に破口を生じ、のち廃船処理された。また、S丸機関長が骨折等を負った。

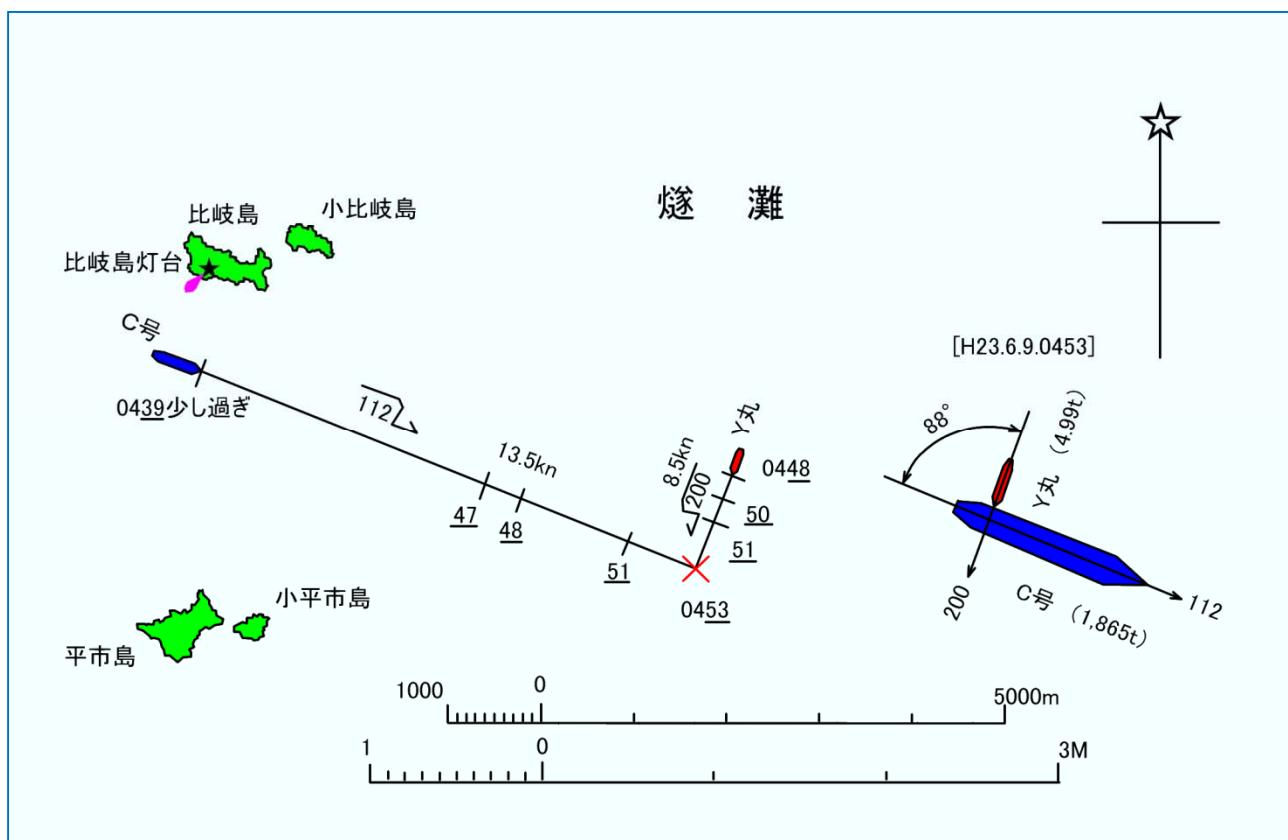
04時51分一等航海士は、左舷側5隻の漁船群が自船の後方に替わったのを確認し、このとき左舷船首32度0.5海里になったY丸のレーダー映像に初めて気付き、04時53分僅か前左舷正横少し前至近に同船の灯火を視認して危険を感じ、右舵一杯及び機関中立を令するとともに汽笛を吹鳴したが、効なく、C号は、原針路、原速力のまま、前示のとおり衝突した。

衝突の結果、Y丸は、船首部を圧壊し、C号は、左舷後部外板に凹損及び擦過傷を生じ、Y丸船長が入院加療を要する腰椎捻挫等を負った。

★視界制限時の大原則★

- ◎ 船長による操船指揮
(視界が悪くなったらすぐ船長に報告を!)
- ◎ 霧中信号の励行
- ◎ 安全な速力での航行
(速やかな機関用意!)
- ◎ レーダーを活用した厳重な見張り
(見張り員の増員も!!)
- ◎ 霧中航法の遵守

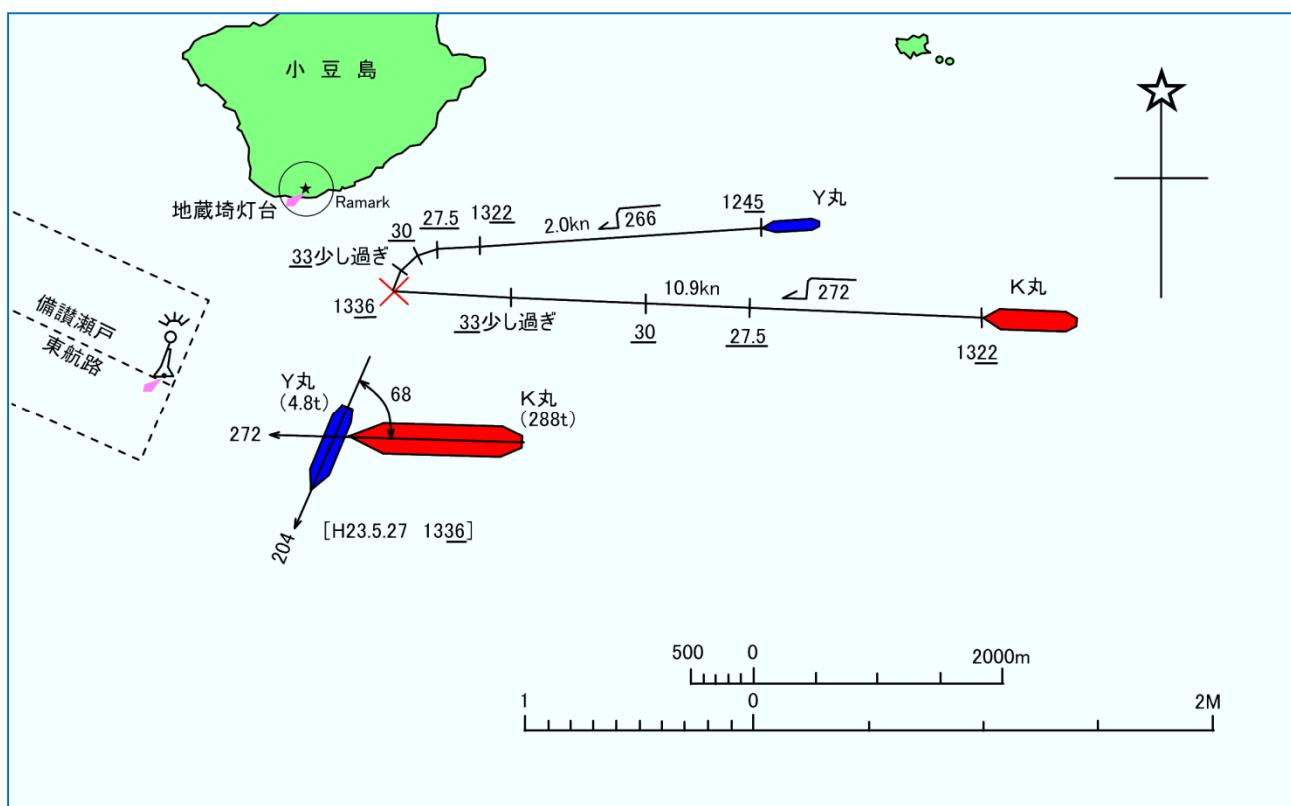
左転するとき船長は、左舷船尾 15 度にあたる 101 度の方向 1.37 海里に K 丸を視認し、備讃瀬戸東航路に向かう船舶と分かってその動静を見守るうち、13 時 30 分地蔵崎灯台から 121 度 1,050 メートルの地点で、船首が 239 度に向いていたとき、**同船が 102 度方向 1.0 海里に近づき**、その後衝突のおそれのある状況になり、同船が自船の進路を避けずに接近することを知ったが、いずれ自船船尾を替わるものと思い、警告信号を行わず、13 時 33 分少し過ぎ地蔵崎灯台から 132 度 1,030 メートルの地点で、左転を終えて 204 度の針路とし、K 丸が間近になってもいったん停止するなど衝突を避けるための協力動作をとることなく続航中、接近する同船に危険を感じ、汽笛で長音を 3 回吹鳴し、13 時 36 分僅か前海中に飛び込み、Y 丸は、原針路、原速力のまま前示のとおり衝突した。

衝突の結果、K 丸は、船首部に擦過傷を生じ、Y 丸は、左舷後部に破口を生じて右舷側に転覆したが、船体は僚船により香川県庵治漁港に引きつけられ、のち修理され、Y 丸船長は K 丸に救助された。

自船の航行する海域で行われている漁法や漁具の特徴について、日頃から理解を深め、漁ろうに従事する船舶に注意して航行しましょう。

漁ろうに従事する船舶は、海上衝突予防法に定める形象物を掲げ、近づいてくる他船に対しては、直ちに警告信号を行いましょう。

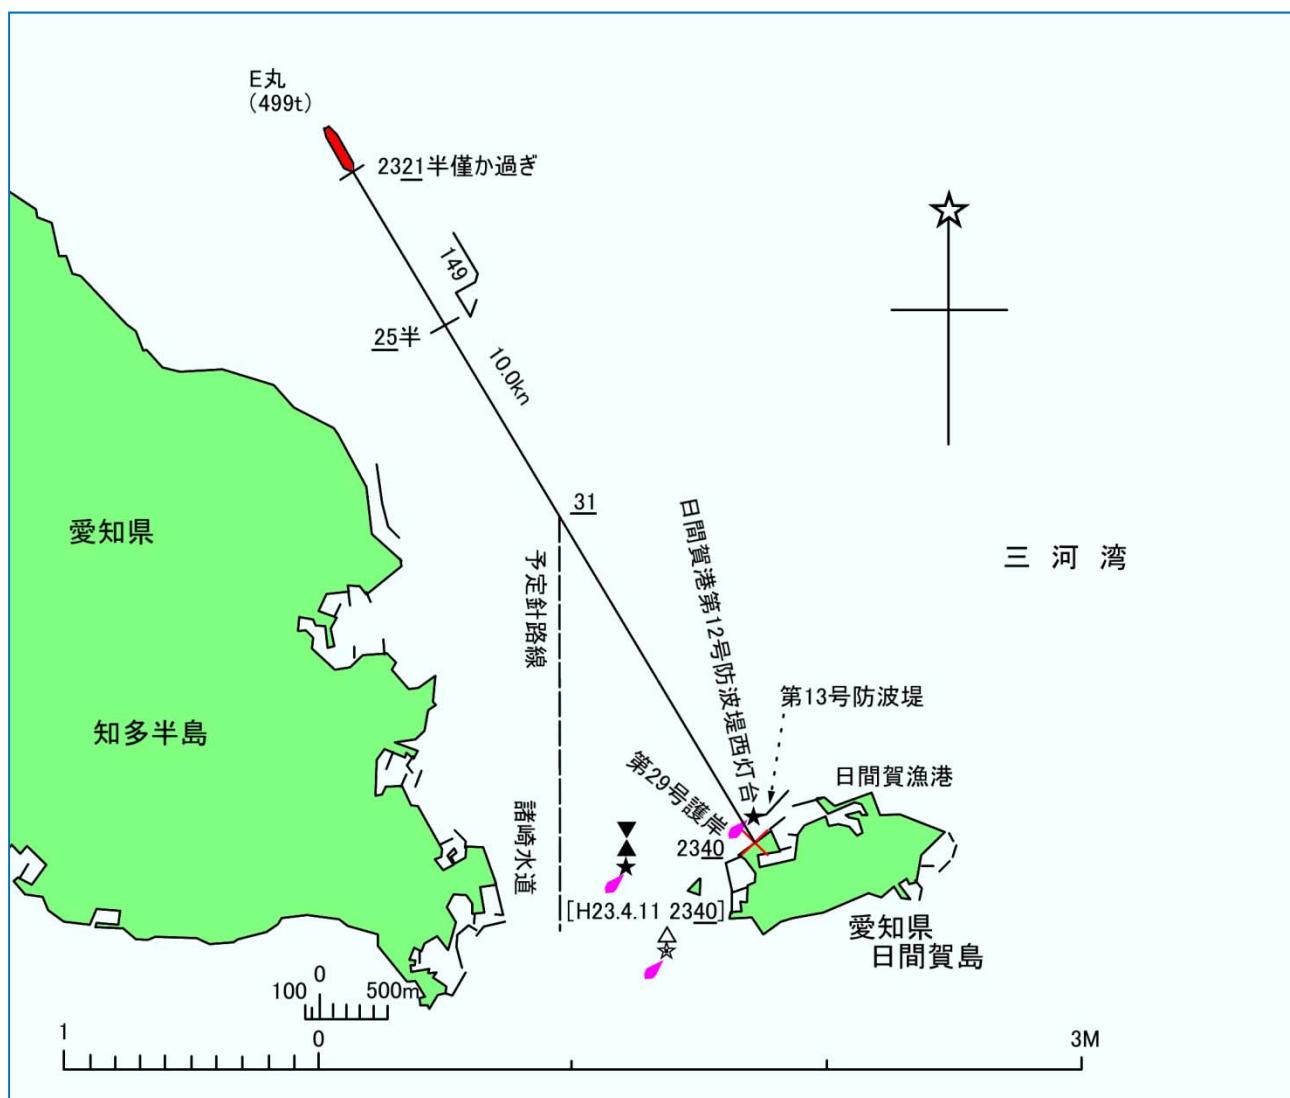
40分E丸は、原針路、原速力で、その船首が日間賀港第12号防波堤西灯台から168度150メートルの第29号護岸に衝突した。

衝突の結果、E丸は、船首部外板に凹損を、第29号護岸は、消波ブロックに欠損をそれぞれ生じたほか、船長が衝突の衝撃で目覚め、機関を全速力後進にかけたことから、後進して、左舷船尾部から張り出したフェアリーダー架台が防波堤西灯台直下の第13号防波堤の上面南西角に、推進器翼が同防波堤の水面下拡幅部にそれぞれ接触し、同船尾部外板に凹損を、同翼に凹損及び曲損を、同防波堤のコンクリートに欠損をそれぞれ生じた。

椅子に腰掛けて当直を行い、疲労や睡眠不足によって居眠りに陥り、転針予定地点を通過して事故に至る例が少なくありません。

立って当直を行うか、操舵室内を移動したり、身体を動かすなどして居眠り運航の防止に努めましょう。

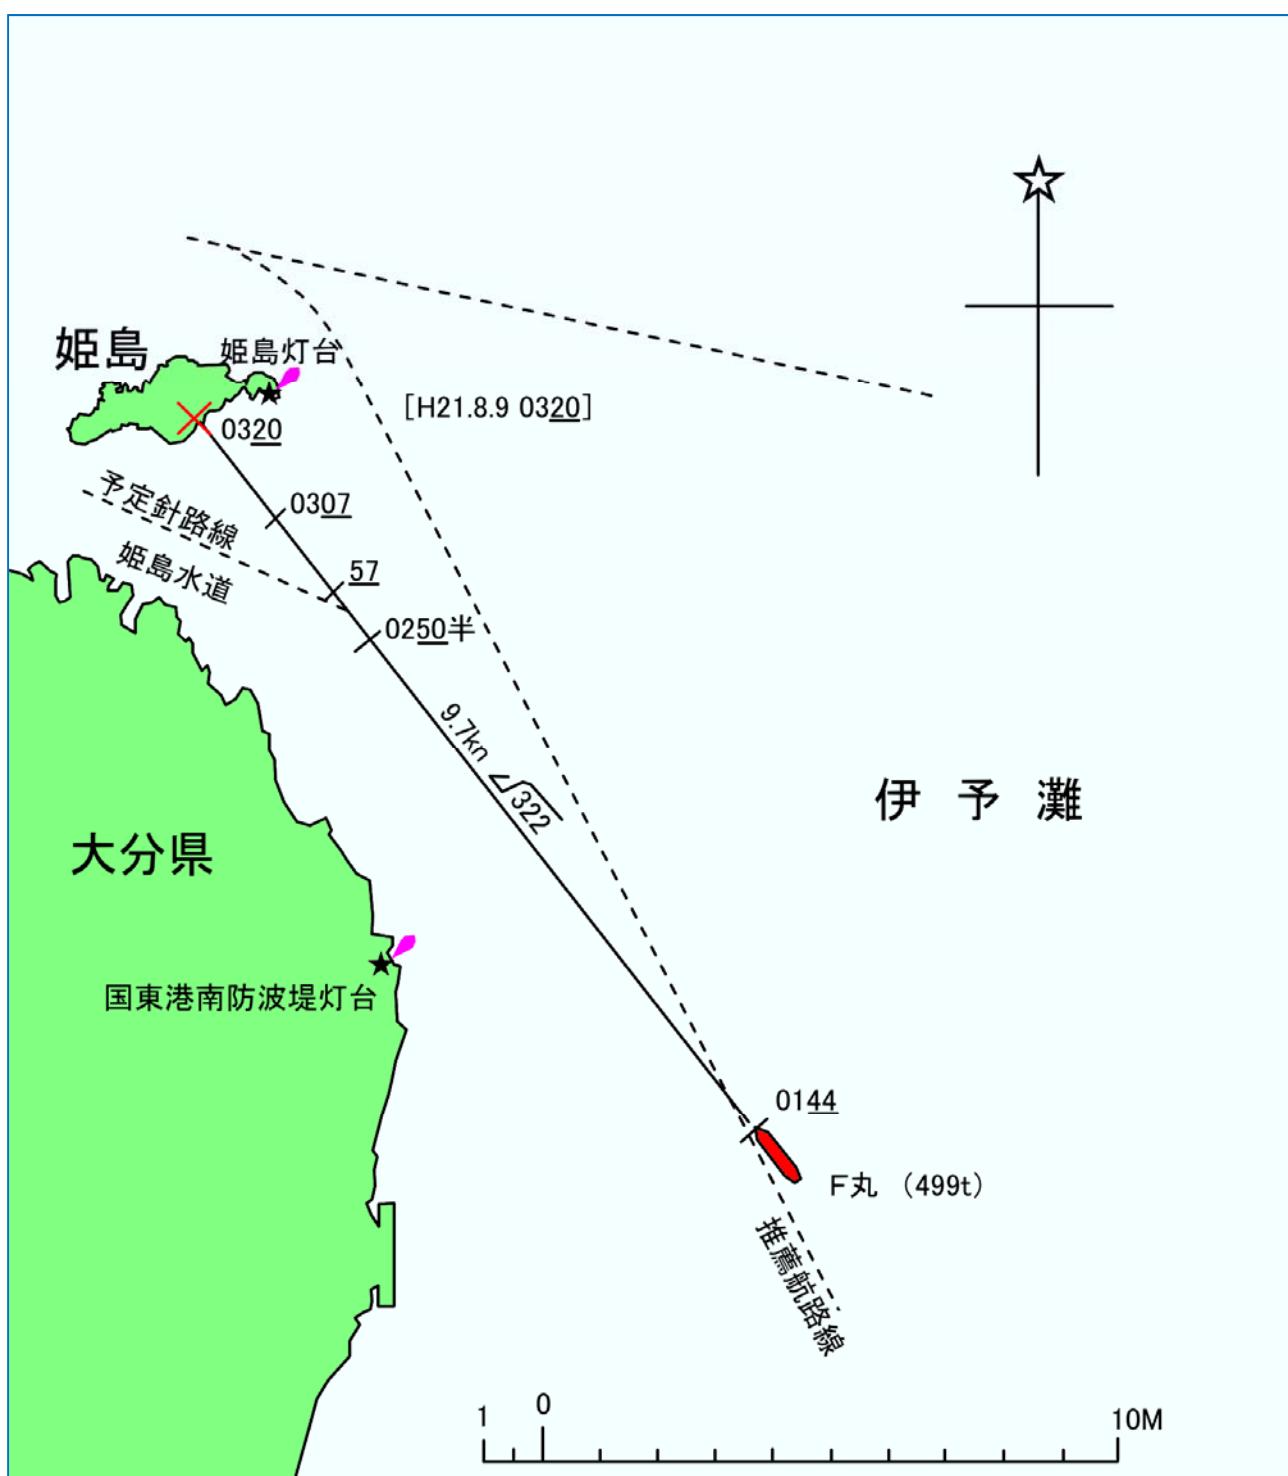
03時07分甲板長は、3隻の漁船を航過して転針時機となったものの、このことに気付かず、姫島南岸の東浦漁港大海地区に向かって続航し、03時20分姫島灯台から248度1.4海里の地点において、F丸は、原針路、原速力で、その船首が大海東沖防波堤の南面沿いに設置された消波ブロックに衝突した。

衝突の結果、球状船首部に亀裂及び破口を伴う凹損を生じ、消波ブロック8個に脚折れ等を生じた。

疲労がなく、十分な睡眠をとっていても、前路に他船がいなければ安心して気が緩み、眠気を催すことがあります。時々、椅子から離れて身体を動かすなどして、眠気を払いましょう。

また、せっかく居眠りを防止するための装置を設置していても、電源を切っていては役に立ちません。電源は常時“ON”にして有効に活用しましょう。

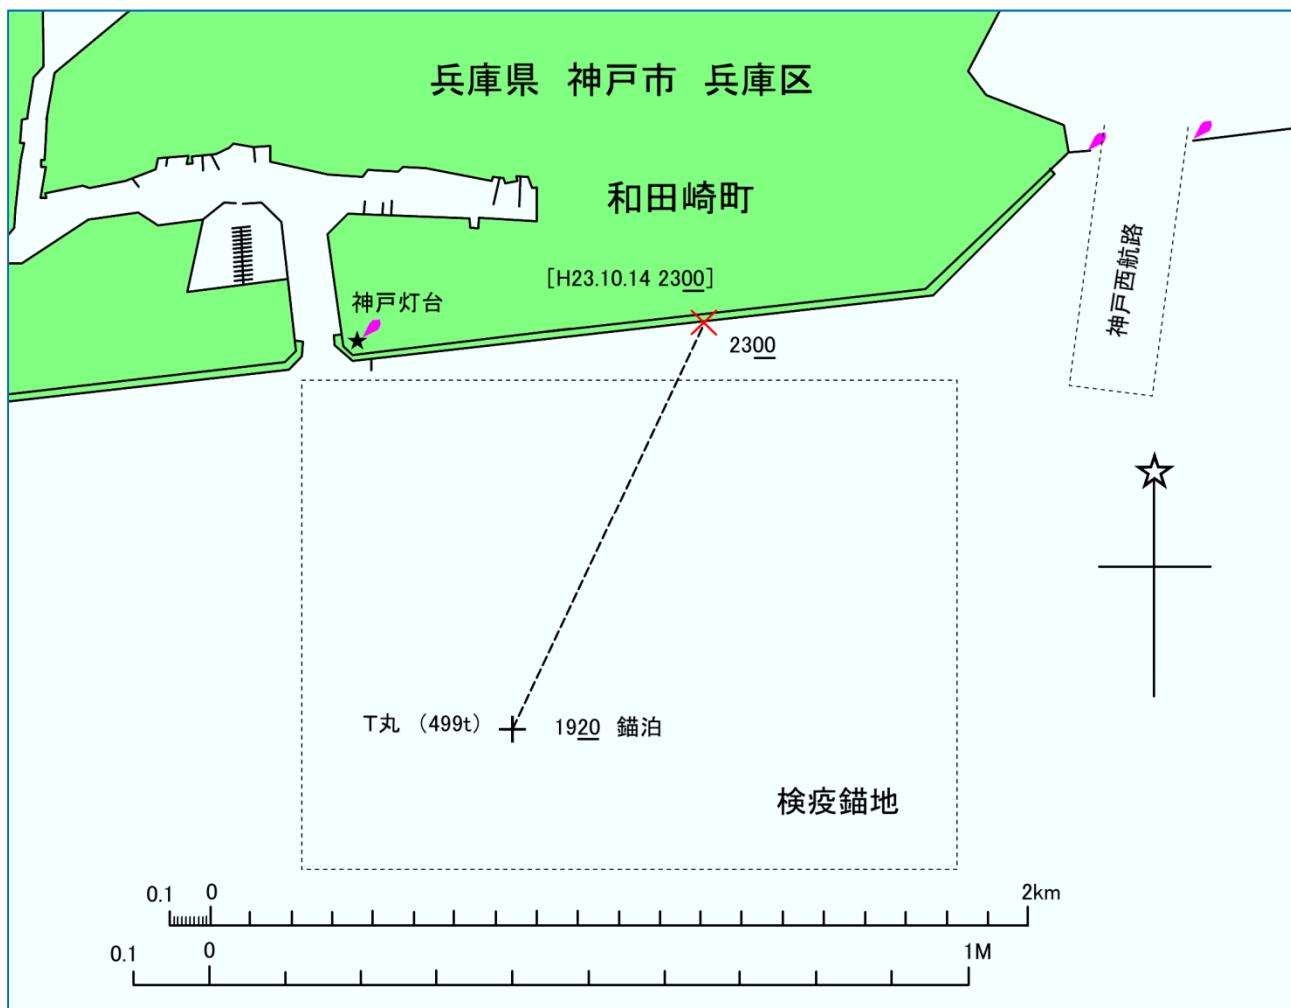
T丸は、その後、南寄りの強風と波浪により走錨し始め、和田崎町地先の護岸に向かって圧流されたが、船長が休息を続けていてこのことに気付かず、23時00分神戸灯台から087度860メートルの地点において、その左舷船尾が、同護岸の南側に設置された消波ブロックに乗り揚げた。

乗揚の結果、T丸は、舵板、推進器翼、同軸及び左舷船底ビルジキールに曲損を、船首から船尾にかけての左舷船底外板に破口を伴う亀裂、凹損及び擦過傷をそれぞれ生じた。

強風が予想される状況下で錨泊する場合、必ず守錨当直を行い、最新の気象情報を入手して気象の変化に十分注意しましょう。

また、機関をいつでも使用できる状態にしておくとともに、錨鎖の伸出量を増やしたり、双錨泊とするなど、走錨防止に努めましょう。

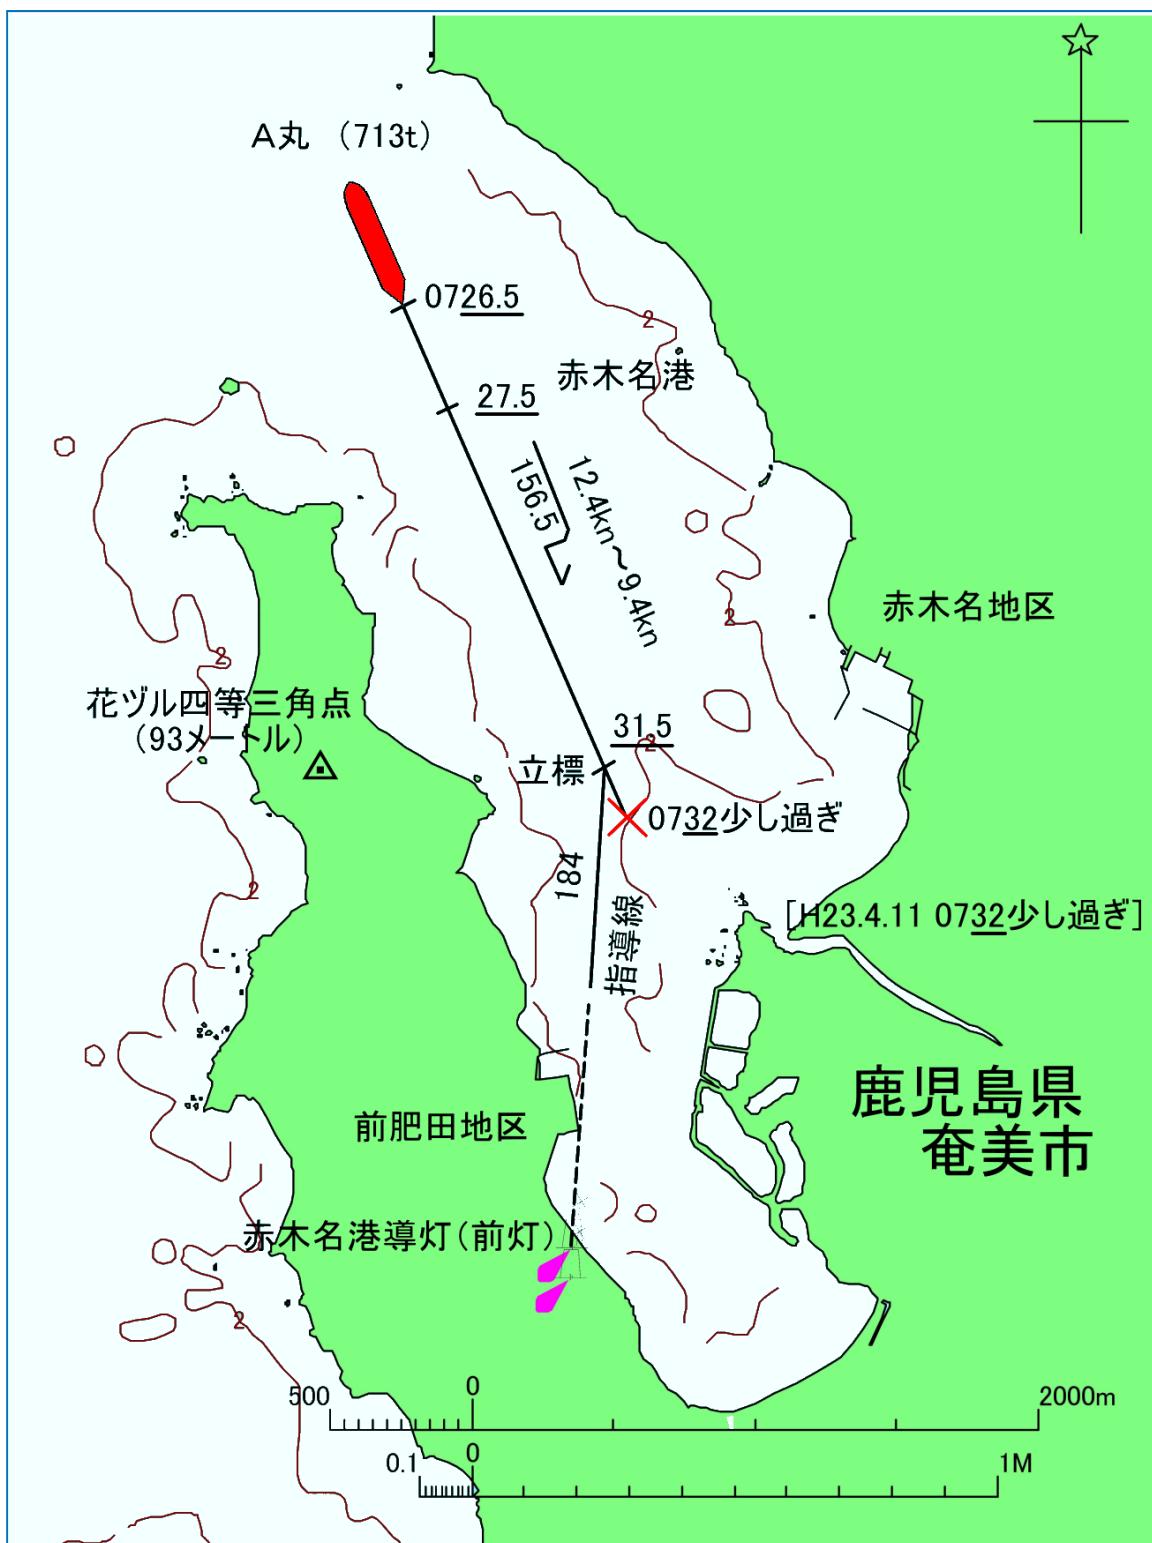
こうして、船長は、速力が徐々に減少し、針路を転じることなく続航し、07時32分頃カッパの上着に腕を通しながらふと前路を見たとき、水路最狭部東側に設置されていた北側の立標が左舷船首至近に迫っていたことに気付き、急いで右舵を取ったのち、左舵を取つたが、どうすることもできず、07時32分少し過ぎ三角点から099度1,100メートルの地点において、A丸は、9.4ノットの速力で原針路のまま水路最狭部東側の浅瀬に乗り揚げた。

乗揚の結果、船底外板に擦過傷が生じた。

転針予定地点至近で操船以外の作業を行うと、転針の時機を失するおそれがあります。導灯が設置されている狭い海域では、指導線（前灯と後灯の重視線）から外れると、乗揚の危険が増大しますので、船位を十分に確認し、操船に専念しましょう。

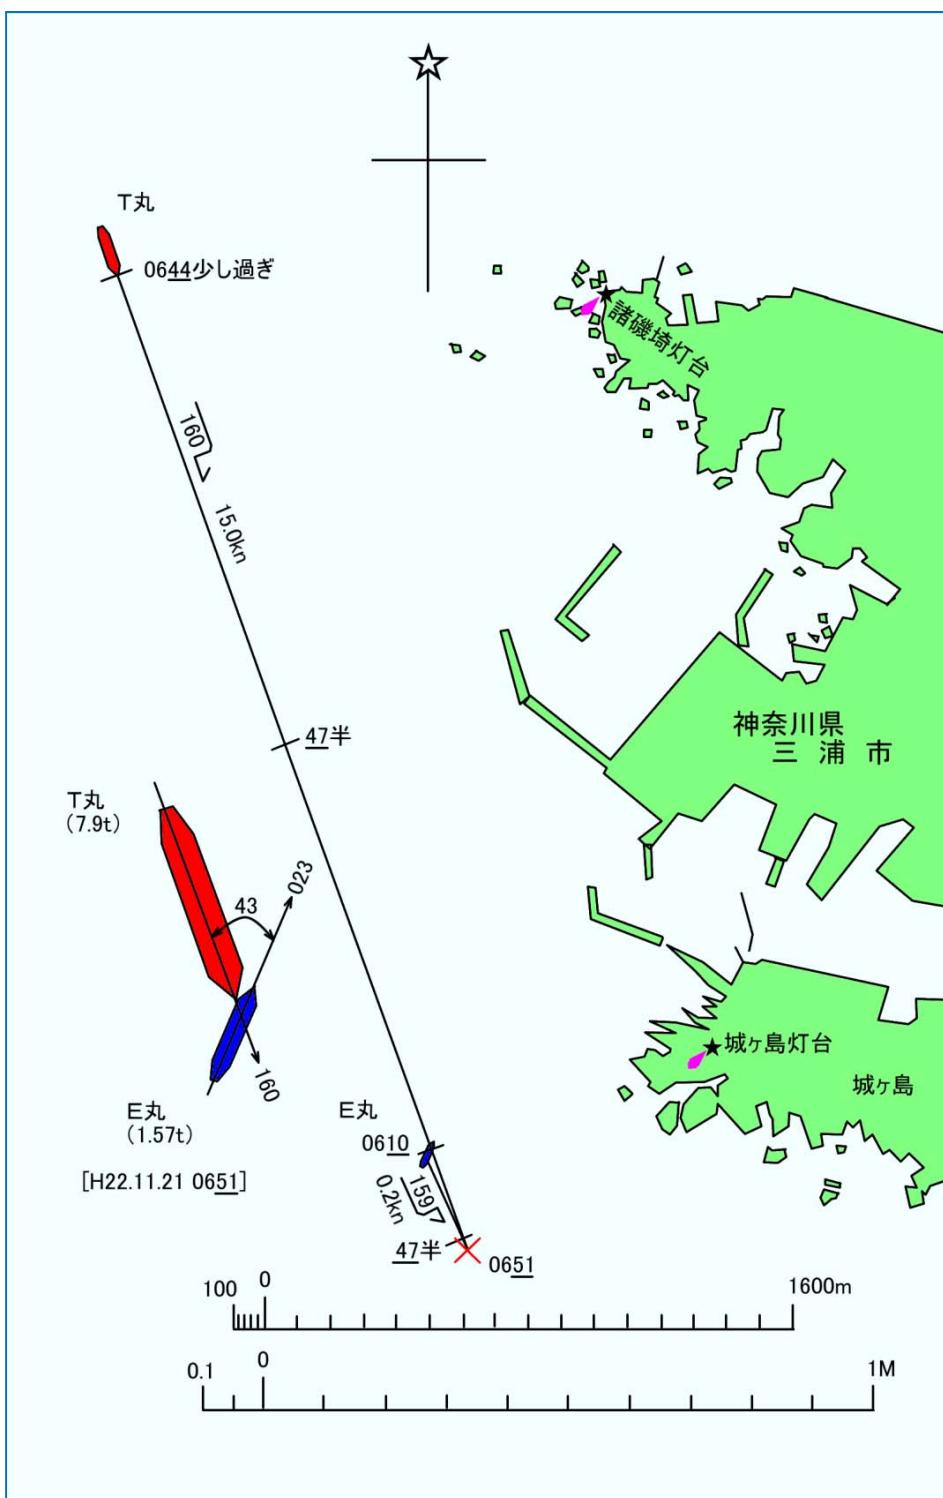
231.5 度 940 メートルの地点に至ったとき、左舷船首 43 度 1,600 メートルに T丸を初めて視認したが、自船が揚網中であることを分かつて離れて航行してくれると想い、T丸に対する動静監視を十分に行わなかったので、その後同船が衝突のおそれがある態勢で接近することに気付かず、同船に避航の気配がなかったものの、避航を促す音響信号を行うことができない状況下、機関を後進にかけるなど、衝突を避けるための協力動作をとることなく、揚網を続けた。

06 時 51 分僅か前船長は、視線を刺し網から上に向けて至近に迫った T丸を視認し、衝突の危険を感じ、その場で両手を振りながら大声を上げたものの、効なく、右舷側の海中に飛び込むのとほぼ同時に、E丸は、前示のとおり衝突した。

衝突の結果、T丸は、船底外板に擦過傷等を生じ、E丸は、左舷前部外板に破口を生じ、同部ブルワークを破損し、E丸船長は低体温症及び急性気管支炎を負った。

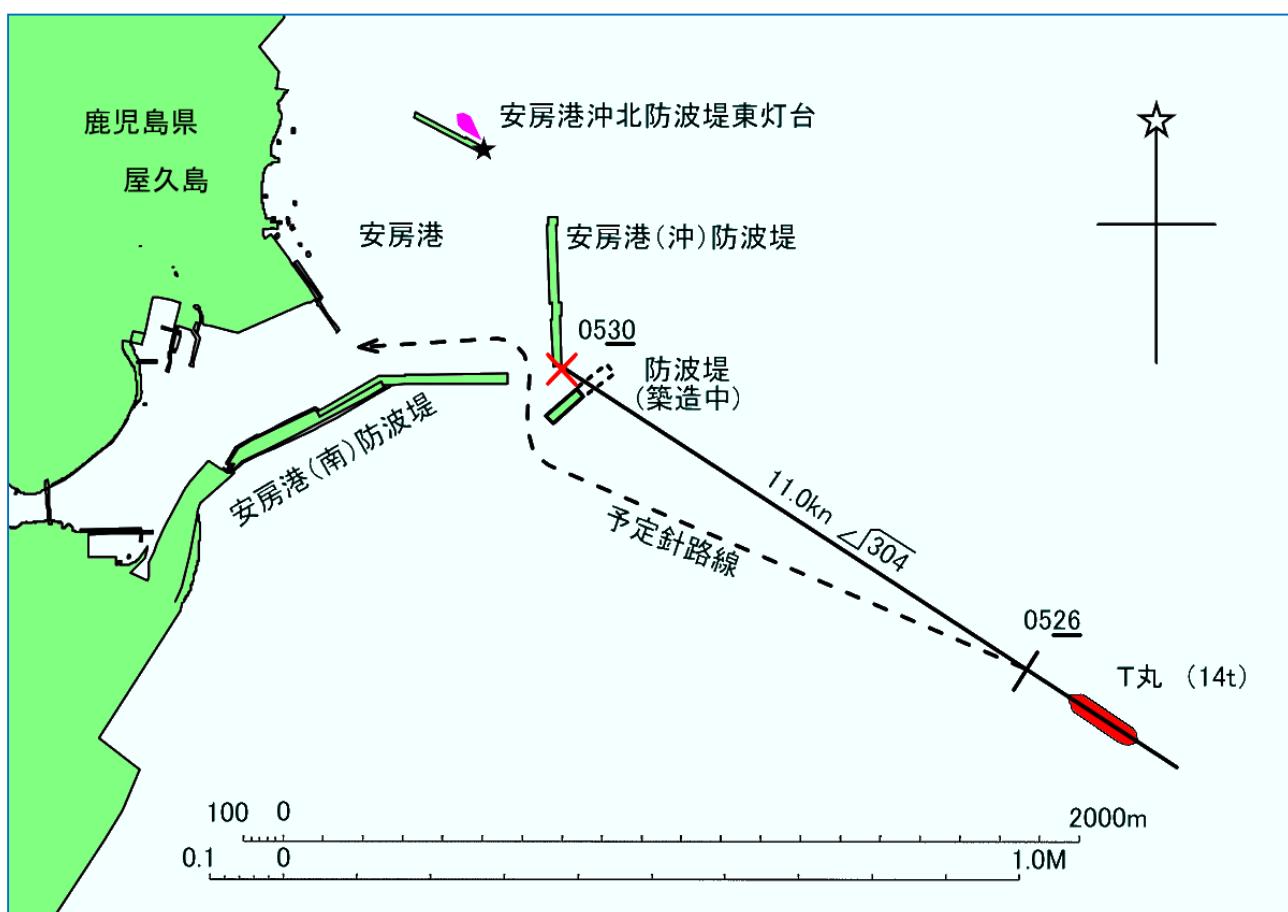
05時26分船長は、船首方の安房港沖防波堤まで0.75海里の転針予定地点に至ったものの、築造中の防波堤南方に向けて転針することなく、原針路及び原速力のまま続航中、05時30分東灯台から160度590メートルの地点において、T丸は、法線方向180度の安房港沖防波堤東面に衝突した。

衝突の結果、船首部を圧壊した。

漁船では、漁を終えて帰航中の事故が多くなっています。漁の疲れで眠気を催しても、「漁港までもう少しだから我慢できるだろう」と思っているうちに、居眠りに陥ってしまうケースが目立ちます。外気に当たったり体を動かしたりするなどして眠気を払い、居眠り運航の防止に努めましょう。

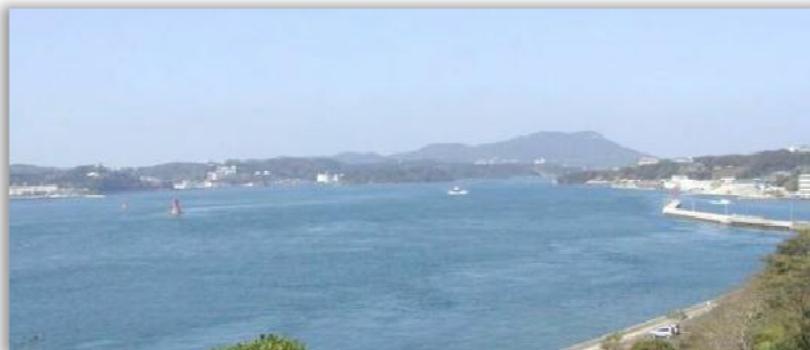
平戸瀬戸 田平港付近

ところで、平戸瀬戸南口にある田平港内には、平戸大橋北方約500メートルの平戸市田平町の陸岸から北西方向に延びる長さ約400メートルの西防波堤が築造され、そのほぼ北端に田平港西防波堤灯台（以下「西防波堤灯台」）が設置されていた。そして、夜間、平戸瀬戸を北上する船舶が同防波堤中央部付近に衝突する事故が頻発したことから、同防波堤の位置を明示する目的で、西防波堤灯台から164度110メートルの地点及び同地点から陸上側に向けて約50メートルの間隔で、光達距離が4.5キロメートルないし5.5キロメートルで4秒1閃の黄色光を発する4個の簡易標識灯（以下「防波堤灯」とし、北側から1号ないし4号の順番号を付す。）が設置されていた。

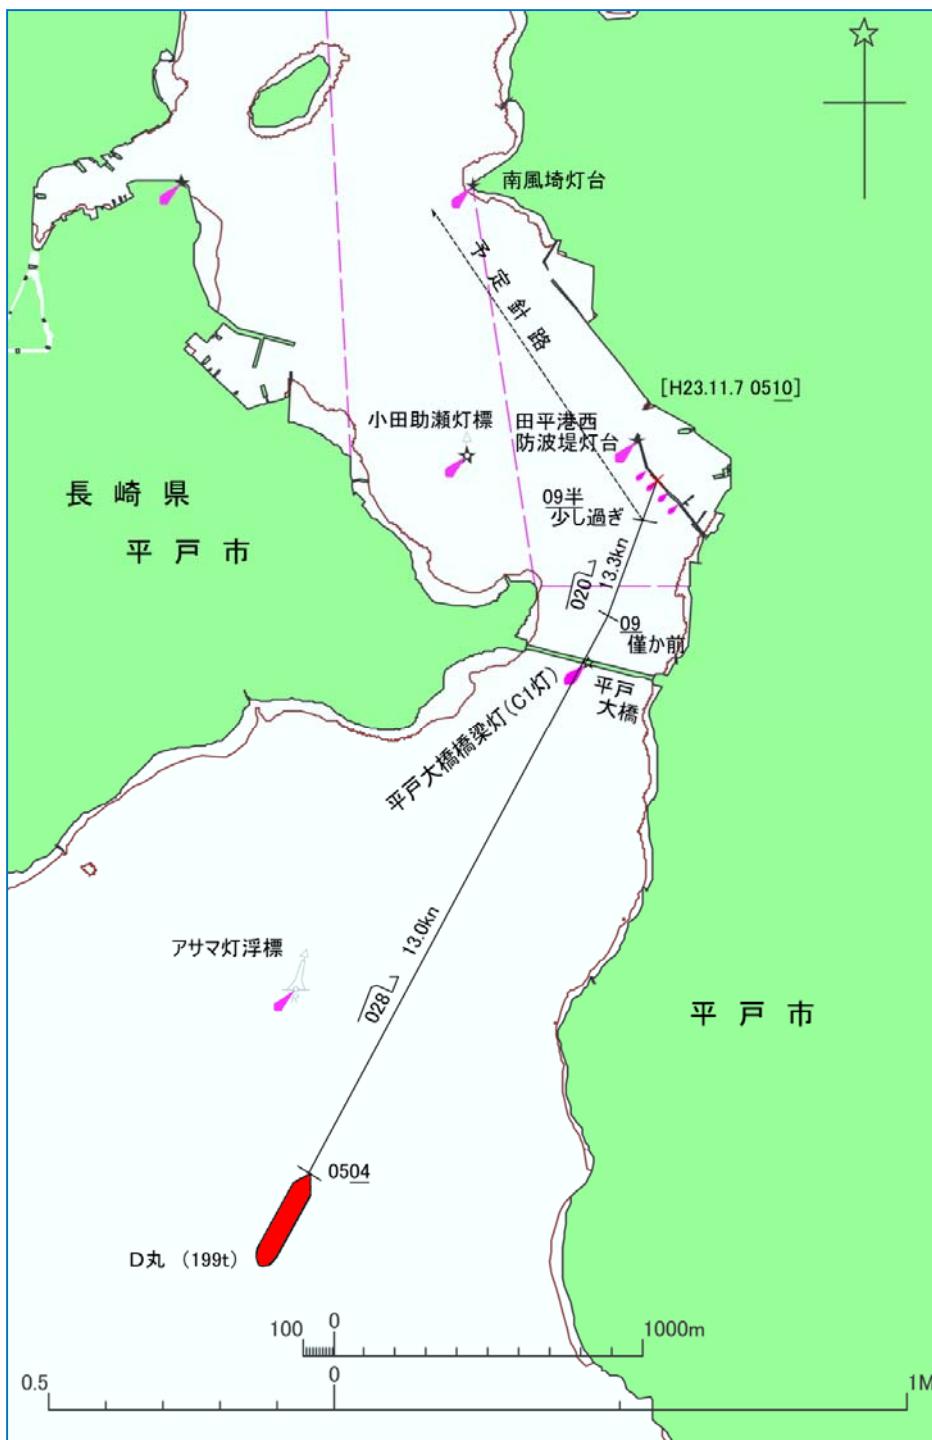
こうして、船長は、黄色の灯火を見ながら同じ針路、速力で続航し、05時09分少し過ぎ転針予定としていた西防波堤まで150メートルの地点を航過したこと気に付かないまま進行中、D丸は、05時10分西防波堤灯台から155度150メートルの地点において、原針路、原速力のまま、その右舷船首部が西防波堤に衝突した。

衝突の結果、右舷船首部外板、球状船首部及び右舷船尾部外板に凹損を含む擦過傷並びに船首部ハンドレールに折損等を生じ、西防波堤は、防波堤上部コンクリートに剥離を生じ、防波堤灯1基が倒壊した。

夜間において、灯火の誤認は大きな事故につながります。

目視だけに頼らず、レーダーを活用して船位の確認を十分に行いましょう。

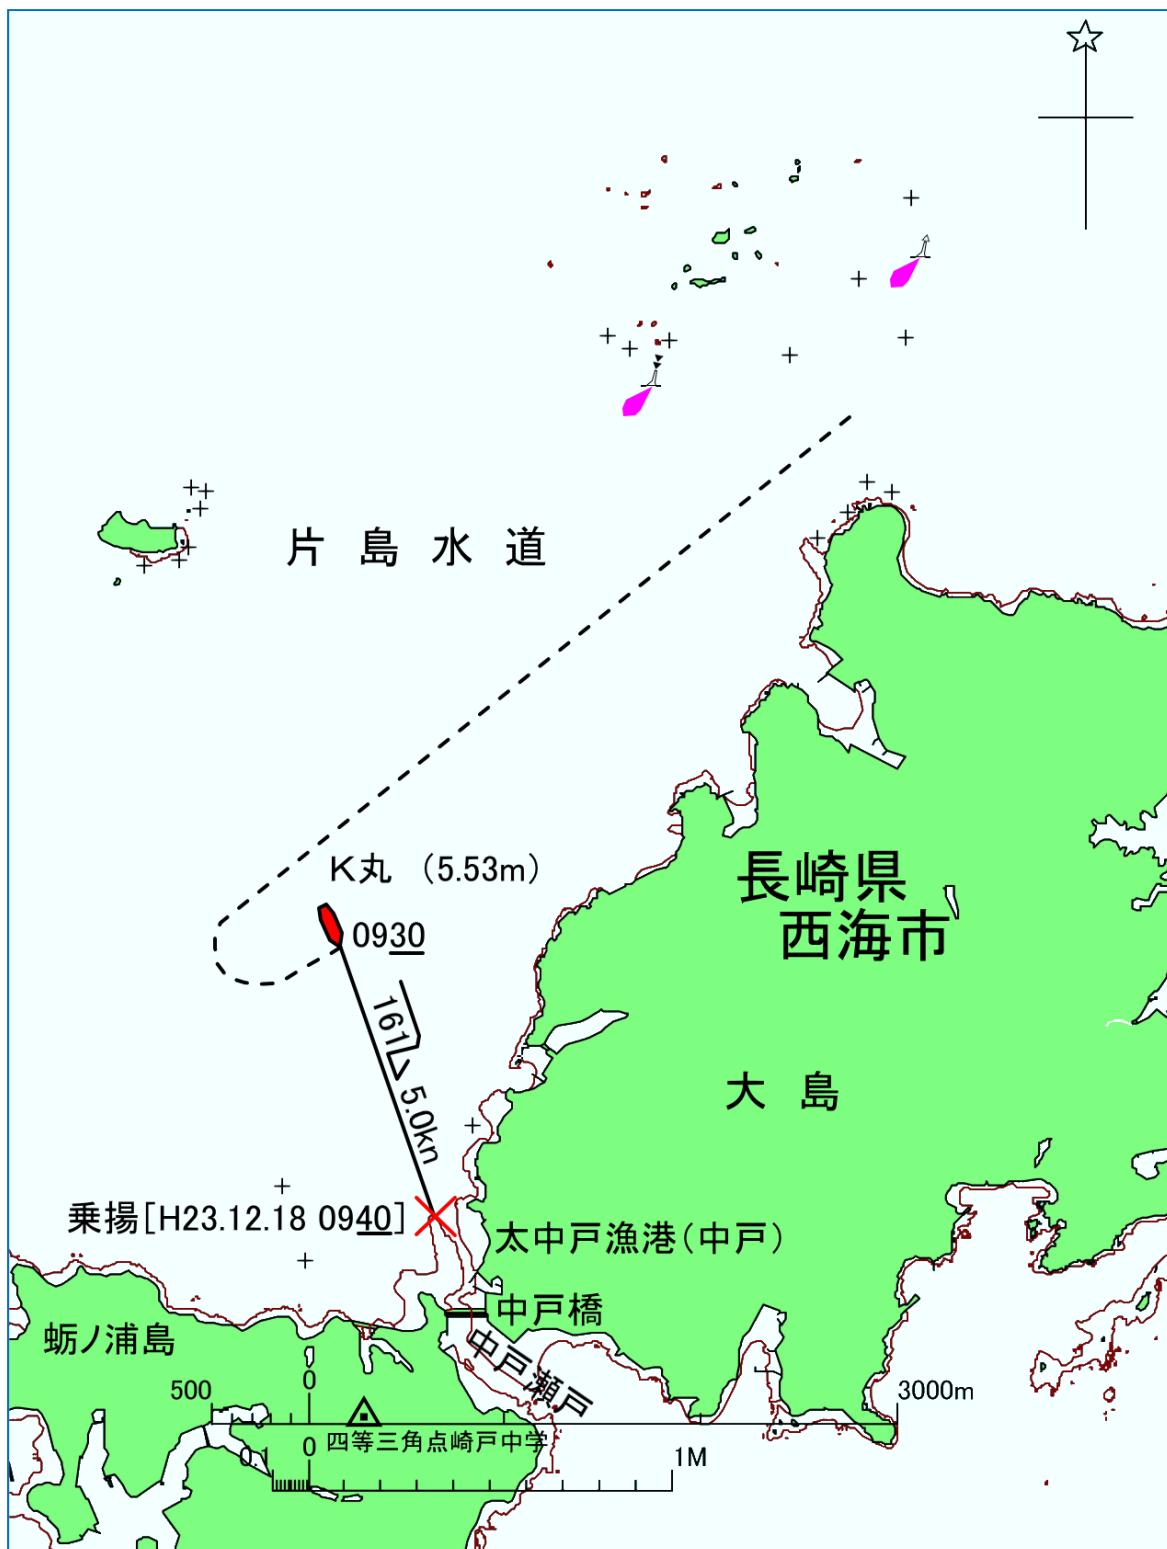
定針したとき、船長は、蛎ノ浦島から中戸橋北方 500 メートルのところまで拡延した浅礁に向首する状況となつたが、水路調査を十分に行わなかつたので、このことに気付かず、その後も、同じ針路、速力で続航中、船首に見張りとして配置した同乗者から目前に浅礁があることを大声で知らされた直後、09 時 40 分崎戸三角点から 021 度 1,100 メートルの地点において、原針路、原速力のまま、蛎ノ浦島北岸の浅礁に乗り揚げた。

乗揚の結果、プロペラ翼に曲損を生じたが、潮高の上昇にともなつて自然離礁し、付近にいた小型船により、太中戸漁港に引き付けられた。

水面下の浅礁は、操船しながら確認することは困難です。

通航経験のない場所を航行するときは、出航前に、海図やプレジャーボート・小型船用の参考図、港湾案内などにより入念な水路調査をし、安全で無理のない航海計画を立てておくことが重要です。

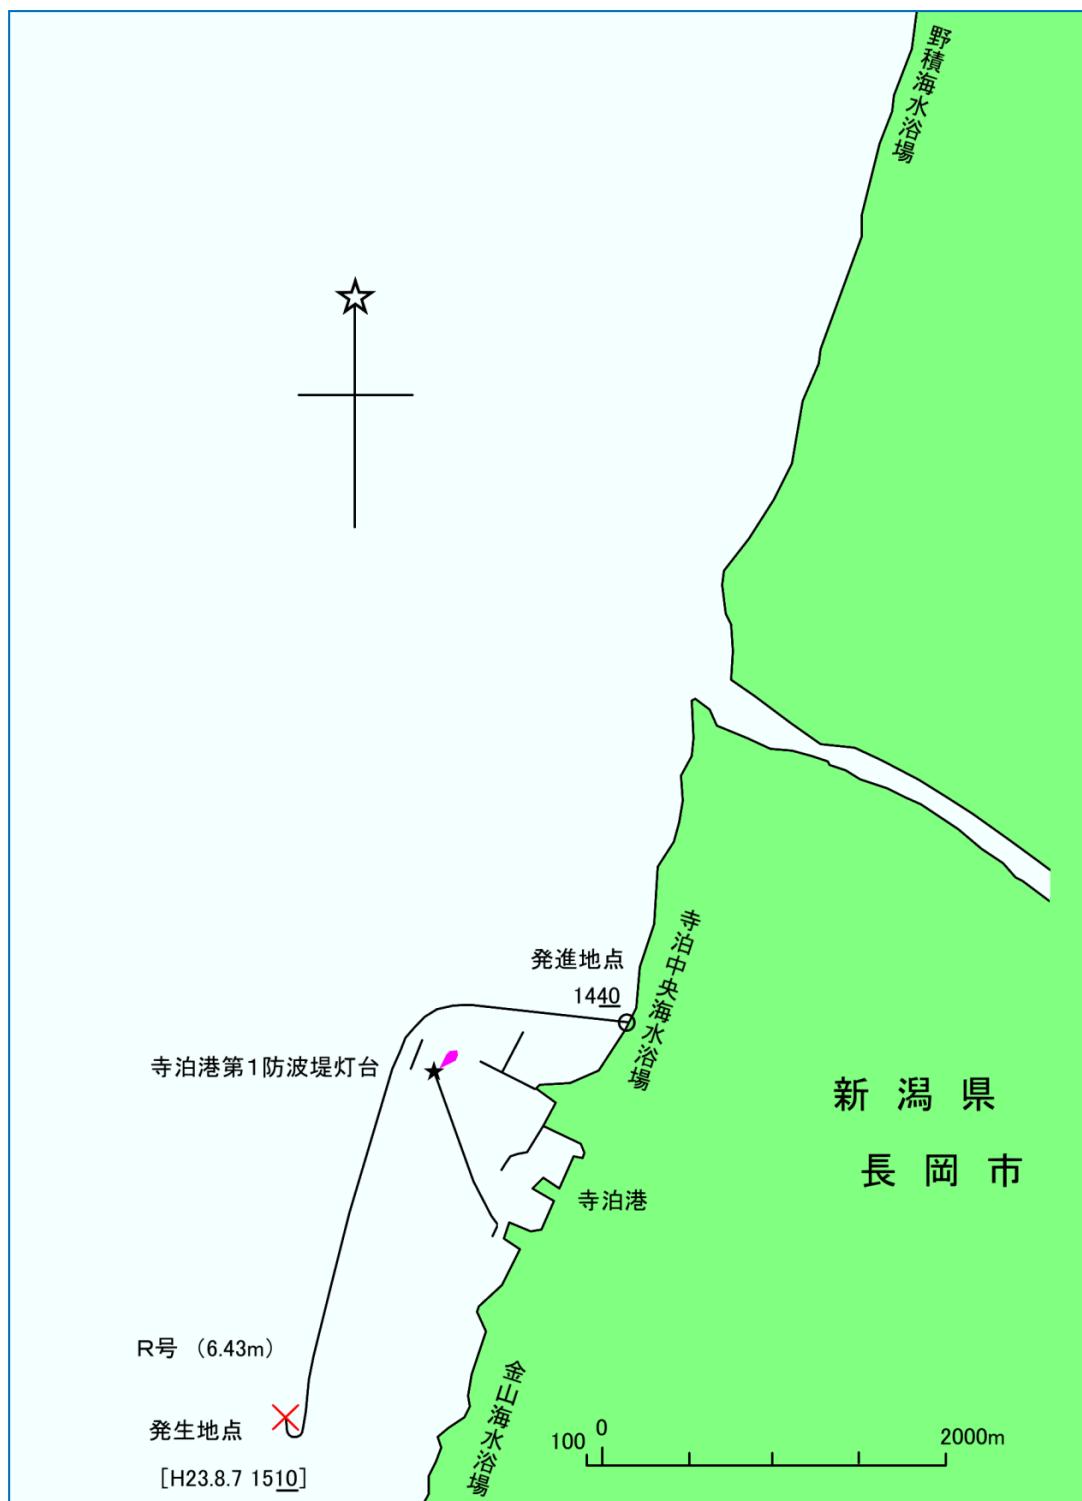
こうして R号は、14 時 40 分中央海水浴場を発進し、約 2,000 回転として約 4.5 ノットの速力により、南方に向けて遊走したのち、金山海水浴場沖合に至って引き返すこととし、反転して間もなく、15 時 15 分第 1 防波堤灯台から 202 度 2,200 メートルの地点において、燃料油が欠乏して船外機が停止し、航行不能となった。

その結果、R号は、16 時 30 分頃付近海域を巡視中の巡視艇に発見され、曳航されて寺泊港に引きつけられた。

出航前には燃料油の搭載量を確認し、また予備の燃料を搭載しましょう。

特に、借りた船を操船する場合は、航走可能距離や燃費などの諸元をよく理解し、無理のない航海計画を立てるとともに、家族やマリーナに航海計画や帰航予定時刻などを知らせておきましょう。
