型式：ホームビルト三河式 HA-500II-R532L型 超軽量動力機（複座）

識別番号：JR0463（㊟日本航空協会識別番号）

1 航空事故調査の経過

1.1 航空事故の概要

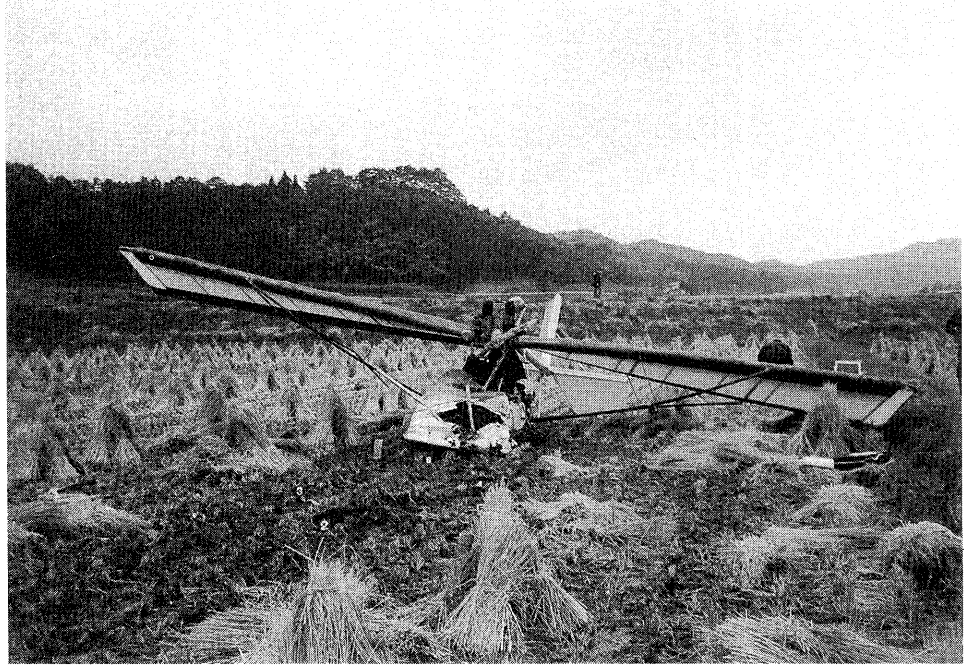
写真 事故機

機体 大破、火災発生なし

機体及びエンジンは、墜落時の損傷以外異常なし

本事故は、比較的風の強い日に飛行し、着陸するため高度を下げたところ、風にあおられ機体のバランスを崩し、墜落したものと推定。
