# 旅客船第十一天竜丸転覆事故について

## 1. 事故の概要

船名	第十一天竜丸
船舶所有者	個人
用途	旅客船
船質	FRP
L r × B × D	11.66m × 2.04m × 0.51m
最大搭載人員	旅客32人、船員2人計34人
機関	船外機 9.9馬力

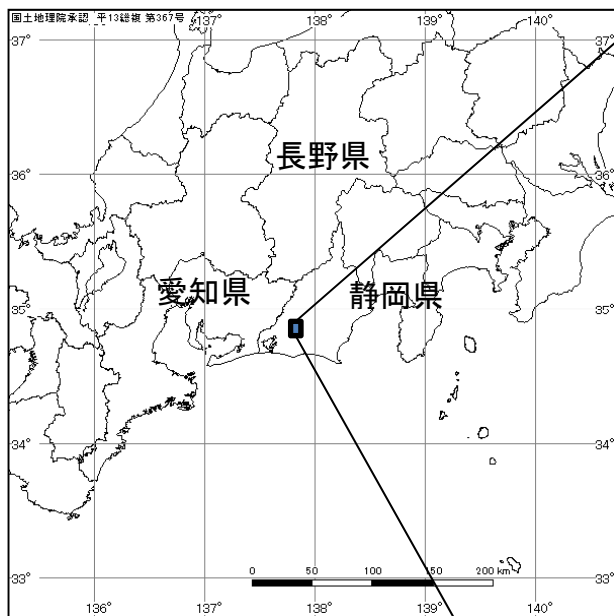
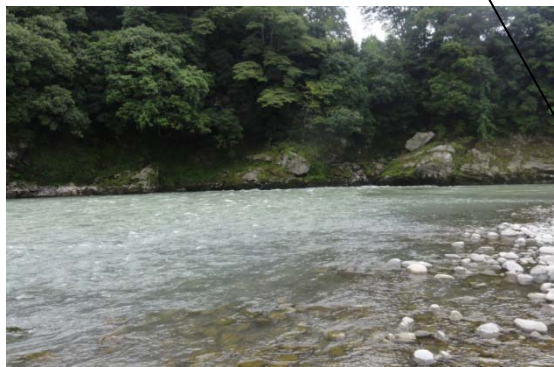
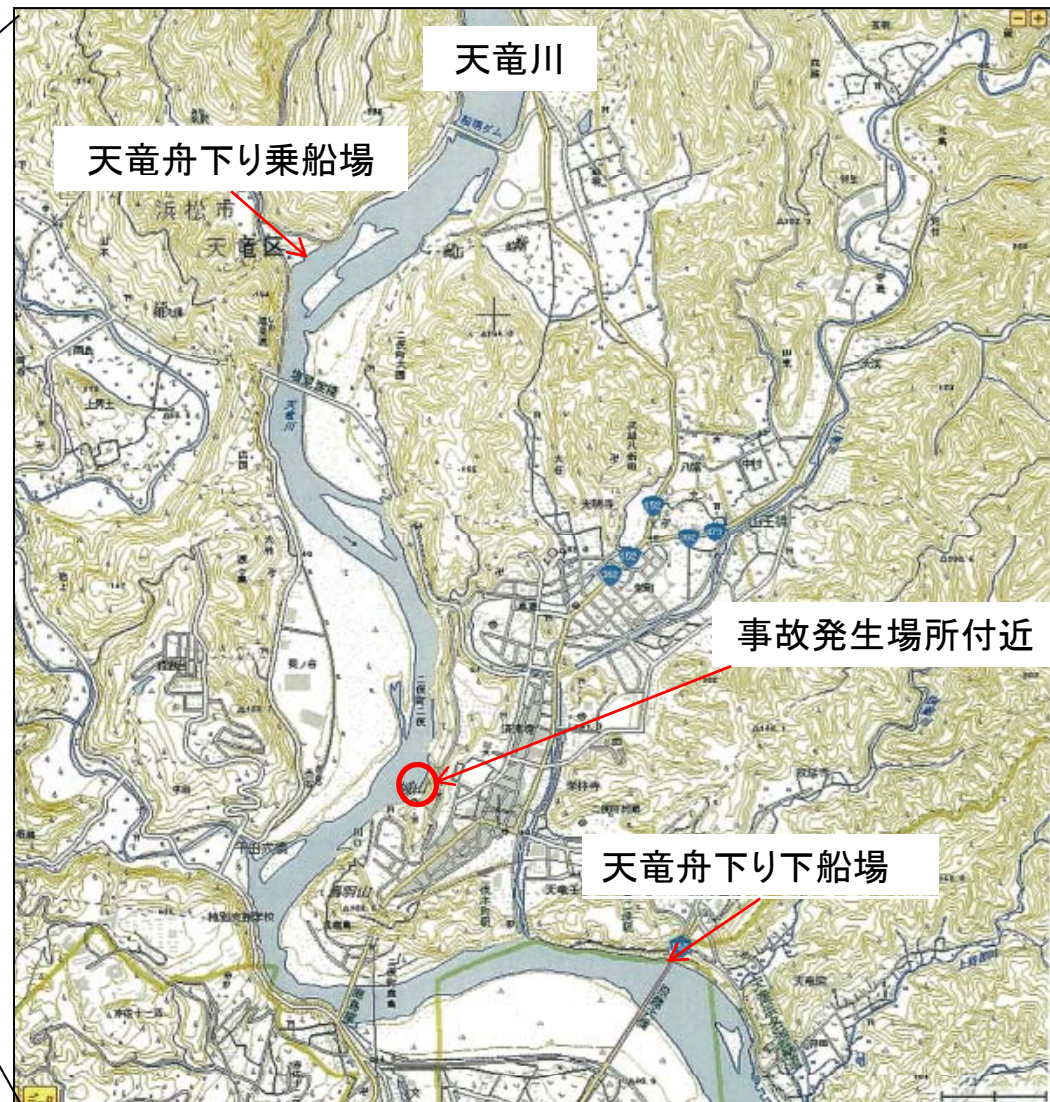
# 参考（事故現場付近の概略）

本船は、二俣城址付近の渦が発生している湾曲部を川下り中、14時半頃左岸に衝突し、その後、転覆して乗客及び船頭が落水した。
