## 船舶事故調査報告書

事故種類	乗揚
発生日時	令和5年9月30日 23時15分ごろ
発生場所	熊本県天草市横浦島東岸 天草港与一ヶ浦防波堤灯台から真方位133°450m付近 (概位 北緯32°22.0′ 東経130°21.3′)
事故の概要	プレジャーボート宝山丸は、緩やかに右転しながら航行し、消波ブロックに乗り揚げた。 宝山丸は、同乗者が死亡したほか、船長が負傷し、船首船底部外板の擦過傷等を生じた。
事故調査の経過	令和5年10月2日、本事故の調査を担当する主管調査官（長崎事務所）ほか1人の地方事故調査官を指名した。 原因関係者から意見聴取を行った。
事実情報 船種船名、総トン数 船舶番号、船舶所有者等 L×B×D、船質 機関、出力、進水等	プレジャーボート 宝山丸、7.3トン 293-29111熊本、個人所有 13.33m (Lr) × 3.07m × 0.94m、FRP ディーゼル機関、302.00kW、平成7年1月
乗組員等に関する情報	船長 43歳 一級小型船舶操縦士・特殊小型船舶操縦士・特定 免許登録日 平成11年3月31日 免許証交付日 令和5年6月14日 (令和11年3月30日まで有効) 同乗者 61歳
死傷者等	死亡 1人（同乗者） 軽傷 1人（船長）
損傷	船首船底部外板に擦過傷、プロペラ翼に曲損
気象・海象	気象：天気 晴れ、風 ほとんどなし、視界 良好 海象：海上 平穏、潮汐 下げ潮の初期
事故の経過	本船は、船長が1人で乗り組み、友人である同乗者1人を乗せ、令和5年9月30日23時10分ごろ横浦島の天草港与一ヶ浦港区（以下「与一ヶ浦港」という。）を出航し、天草市御所浦島の御所浦漁港風口地区（以下「嵐口港」という。）に向かった。 船長は、操縦席に腰を掛け、同乗者が前部甲板の左舷船首部付近に

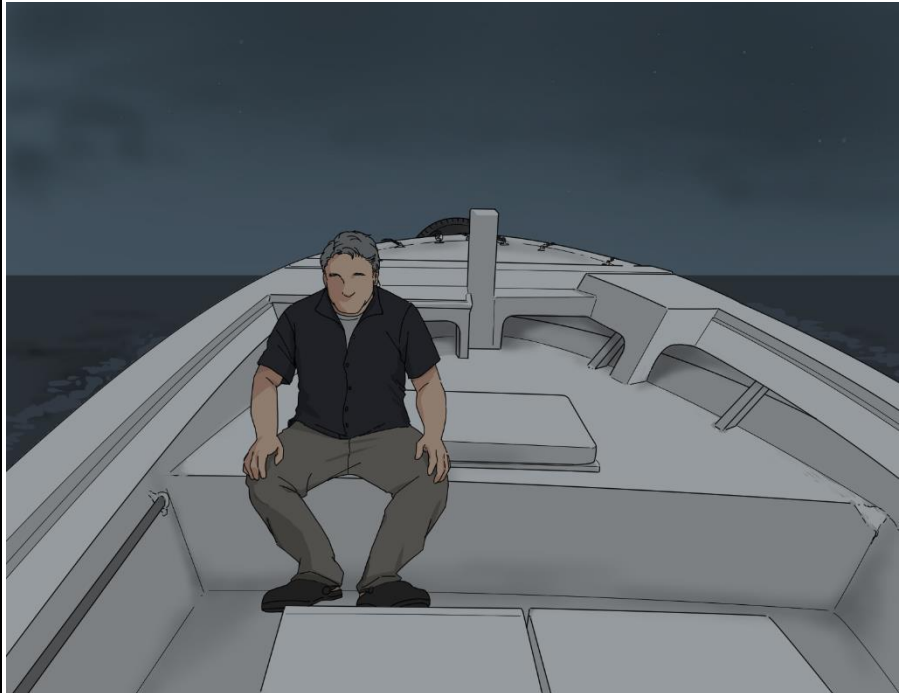
後方を向いて腰を掛け、0.5海里レンジとしたレーダーを作動させ、徐々に加速しながら約15ノットの対地速力で、手動操舵により航行した。(図1参照)

図1 前部甲板で後方を向いて腰を掛けている同乗者  
(イメージ)

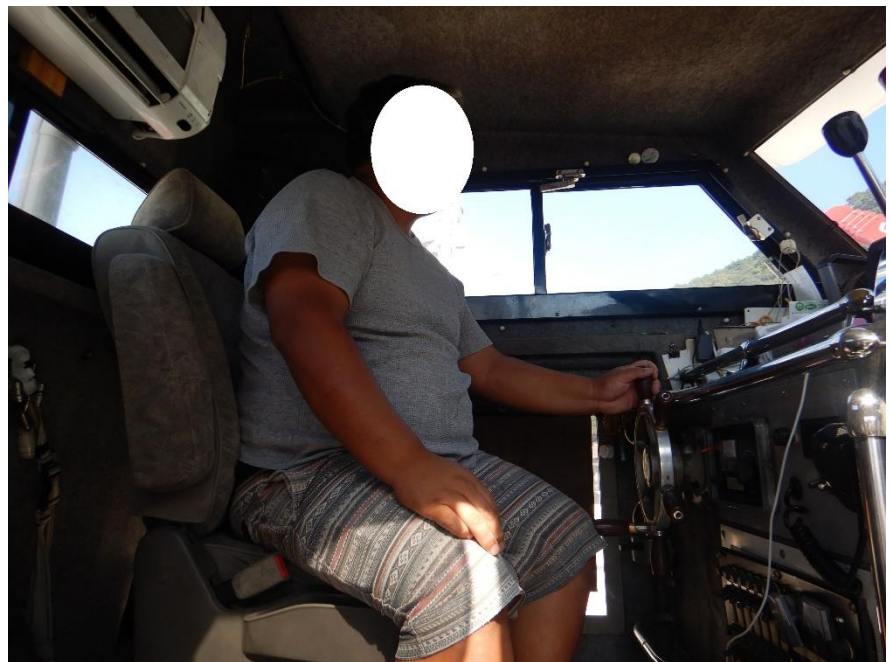
船長は、天草港与一ヶ浦防波堤灯台を右舷側に見て並んだ頃、操縦席の背もたれに背中をもたれ、左手で舵輪を握った姿勢で、右舵を取り、本船が右転を開始した直後に居眠りに陥った。(写真1参照)

写真1 船長が居眠りに陥ったときの姿勢(再現)

(0.15~0.30)		を何度もしゃべる、吐き気／おう吐
	泥酔期 (0.30~0.40)	7合～ 1升	まともに立てない、意識混濁、言葉も滅裂
	昏睡期 (0.40~0.50)	1升以上	揺り動かしても起きない、両便失禁、呼吸は深く緩徐、死亡
	<p>船長は、ふだん23時ごろに就寝して翌04時ごろに起床しており、日頃の睡眠時間が約5時間であった。</p> <p>船長は、ふだん06時30分ごろ及び18時30分ごろから約1時間ずつほぼ毎日定期的に海上タクシーとして本船を運航しており、定期便以外にも海上タクシーとして数回運航していたが、本事故当時、定期便以外に不定期便6回を運航しており、ふだんよりも疲れがあったと本事故後に思った。</p> <p>船長は、本事故当時、ふだん就寝する時間まで飲酒をしていたので、軽い眠気とアルコールの影響に加え、海上が平穏で周囲に他船を認めず、気が緩んで居眠りに陥ったと本事故後に思った。</p> <p>船長は、本事故当時、軽い眠気を感じていたが、与一ヶ浦港から嵐口港までの所要時間が約10分なので、居眠りをすることはないと思っていた。</p> <p>船長は、ふだん眠気を感じた際、大きな音で音楽を聴くなどして眠気を払拭していた。</p> <p>同乗者は、救命胴衣を着用していなかった。</p> <p>船長は、同乗者はふだん客室の座席に腰を掛けていたので、本事故時も客室内にいておっており、救命胴衣の着用を求めていなかった。</p> <p>船長は、ふだん友人等と飲酒をする場合、御所浦島の居酒屋に行っていたが、本事故当日、同乗者と一緒に居酒屋に行こうという話になり、御所浦島の居酒屋に電話をしたところ満席だったので、横浦島の居酒屋に行くことになった。</p>		
<b>分析</b> 乗組員等の関与 船体・機関等の関与 気象・海象等の関与 判明した事項の解析	あり なし なし  本船は、横浦島の与一ヶ浦港北方沖を航行中、船長が右舵を取った後に居眠りに陥り、緩やかに右転しながら航行を続けたことから、同島東岸に設置された消波ブロックに乗り揚げたものと考えられる。 船長は、ふだんよりも本船の運航回数が多くて疲れを感じていたこと、及び軽い眠気と飲酒の影響に加え、海上が平穏で周囲に他船を認めず、気が緩んだことから、覚醒水準が低下し、居眠りに陥ったものと考えられる。 船長は、ふだん就寝する時間まで飲酒をしていたことから、出航時

<p>に軽い眠気を感じていたものの、所要時間が約10分の航海であり、居眠りをするのではないと思って出航したものと考えられる。</p> <p>船長は、本事故当時のアルコール血中濃度が、ウイドマーク計算法により、0.69～1.01mg/ml（0.069～0.101%）程度であったと推算され、ほろ酔い期の状態であった可能性があると考えられる。</p>
<b>原因</b>	<p>本事故は、夜間、横浦島の与一ヶ浦港北方沖を航行中、船長が右舵を取った後に居眠りに陥り、緩やかに右転しながら航行を続けたため、同島東岸に設置された消波ブロックに乗り揚げたものと考えられる。</p>
<b>再発防止策</b>	<p>今後の同種事故等の再発防止及び被害の軽減に役立つ事項として、次のことが考えられる。</p> <ul style="list-style-type: none"> <li>・ 小型船舶の船長は、飲酒をした状態での操船は行わないこと。</li> <li>・ 小型船舶の船長は、出航前に眠気を感じていたら、短時間の航海であっても居眠りをするのではないと思わず、眠気が払拭されるまで出航しないこと。</li> <li>・ 客室を有する小型船舶の船長は、同乗者等を救命胴衣未着用のまま暴露甲板に腰を掛けさせることなく、客室内の座席に腰を掛けた状態であることを確認して航行を開始すること。</li> </ul>

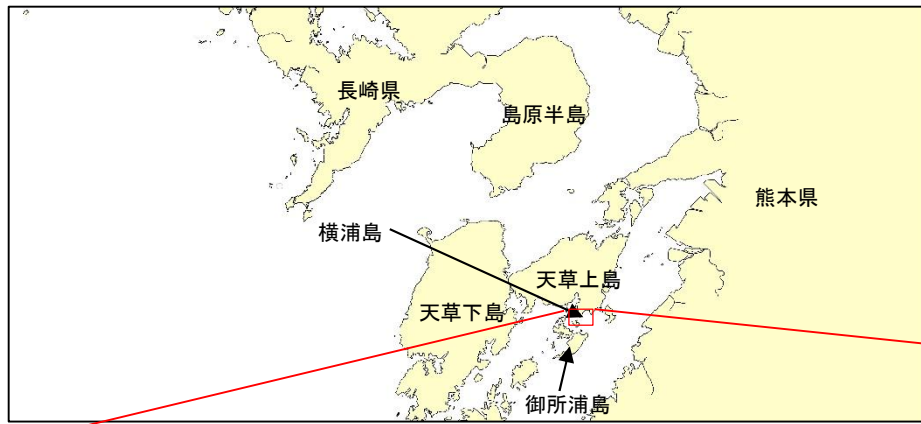
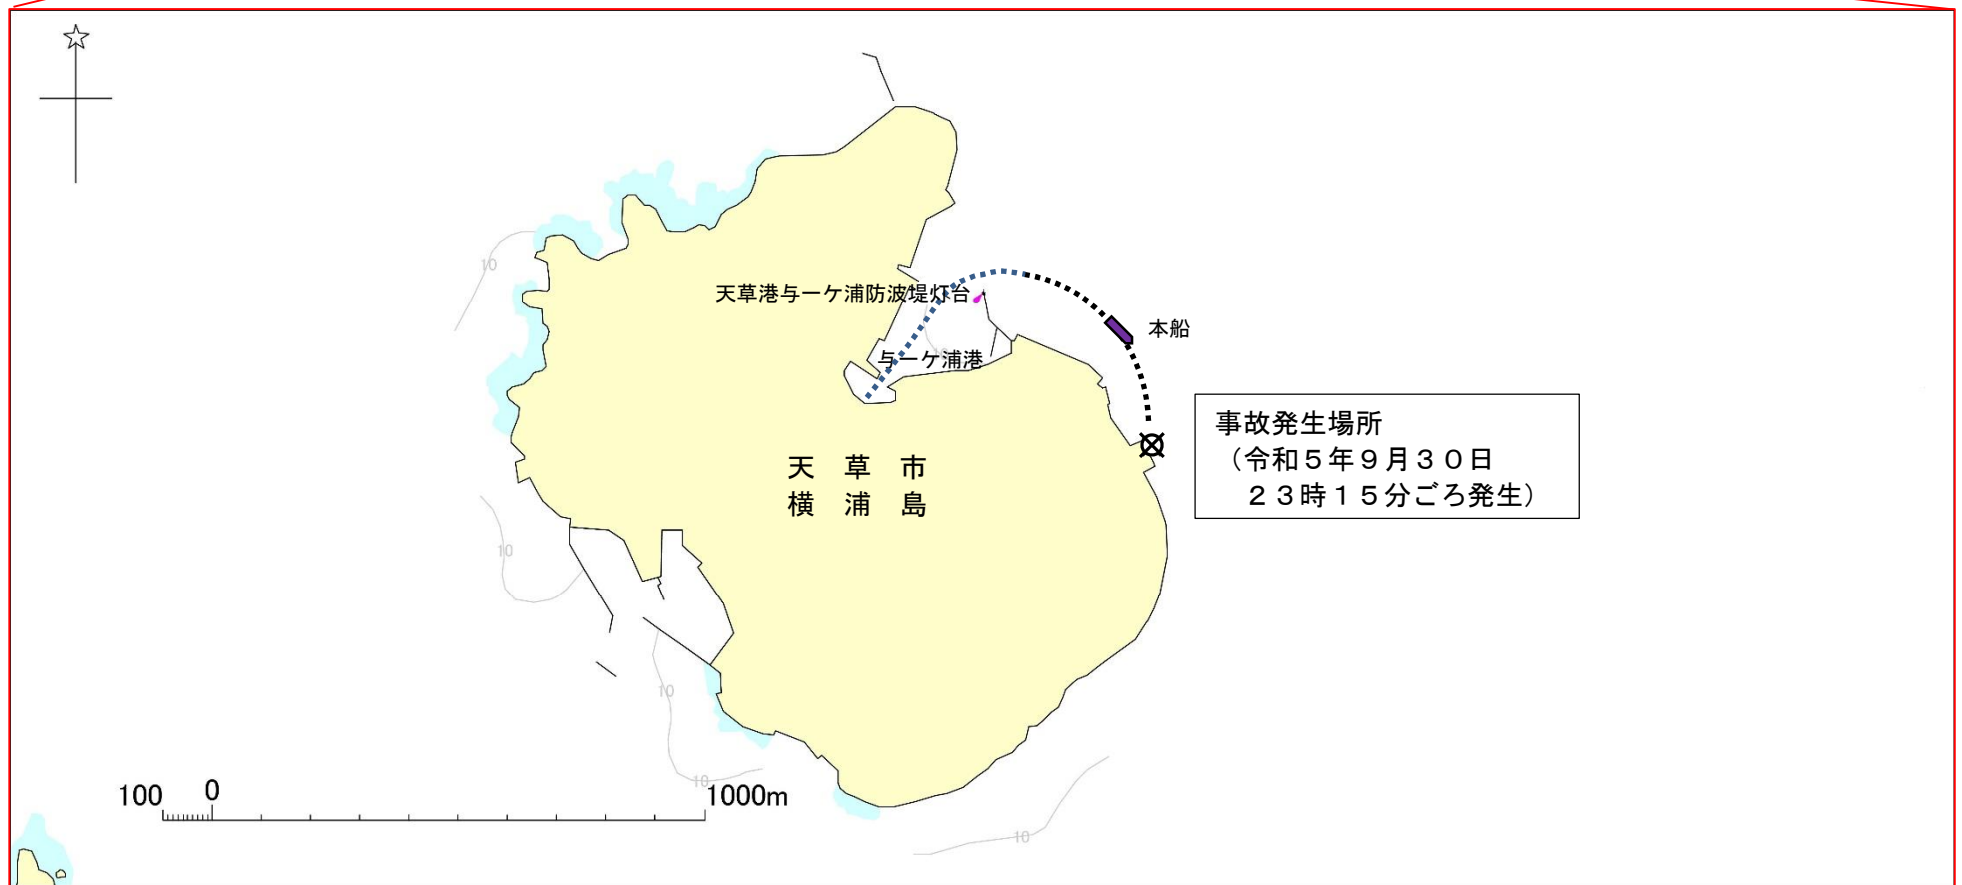
付図1 事故発生経過概略図

<p>本船は、緩やかに右転を続け、23時15分ごろ横浦島東岸に設置された消波ブロックに乗り揚げた。</p> <p>船長は、乗揚の衝撃により舵輪で胸を打って目が覚め、前部甲板に移動し、左舷船首部付近で腰を掛けた姿勢の同乗者を認め、同乗者に近寄って声を掛けた。</p> <p>船長は、同乗者に反応がなかったので、一刻も早く救助を呼ぼうと思い、操舵室に戻って自身の携帯電話を探したが見当たらず、急いで海に飛び込んで海岸の階段まで泳いで行き、近くの民家の住人に救助を求めた。</p> <p>近くの民家の住人は、119番通報を行った。</p> <p>救急隊員は、救急艇で本事故発生場所に到着後、同乗者が心肺停止状態であることを確認した。</p> <p>同乗者は、救急艇及び救急車により上天草市内の病院に搬送され、医師により死亡が確認された後、熊本市内に移送されて司法解剖が行われ、右前頭部挫裂創、同部骨折及び頸椎一部損傷と検案された。</p> <p>船長は、後日、熊本県宇城市内の病院を受診し、胸部筋肉痛と診断された。</p> <p>(付図1 事故発生経過概略図 参照)</p>															
<p>その他の事項</p>	<p>船長は、与一ヶ浦港付近の居酒屋で、同乗者と共に19時過ぎから飲酒を始め、23時過ぎまでに、ビールを750mlのジョッキに2杯及び焼酎をロックで約400～500mlを飲んでおり、翌04時ごろ海上保安庁によるアルコール検査を受け、呼気アルコール濃度が約0.25mg/lと測定された。</p> <p>文献(「アルコールと健康」、平山宗宏、石井裕正、高石昌弘(監修)、社団法人(現:公益社団法人)アルコール健康医学協会、平成17年4月発行)によれば、飲酒量、アルコール血中濃度と一般的な酩酊の症状については次表のとおりであり、船長は、ウイドマーク計算法<sup>*1</sup>によれば、本事故当時のアルコール血中濃度が、0.69～1.01mg/ml(0.069～0.101%)程度であったと推算され、ほろ酔い期に該当する。</p>
