## &lt;逗子ハイデンス&gt;

事業タイプ	工事支援型（改修）	採択年度	令和4年度	所在地	神奈川県逗子市	提案者	株式会社ヨコソー
竣工年月日（築年）	1974年8月31日（築48年）		区分所有者数	47名			
	事業前	事業後		事業前	事業後		
敷地面積	4858.05㎡	—	建築面積	1988.50㎡	—		
延べ床面積	5028.33㎡	—	階数	地上2階/地下1階	—		
棟数	6棟	—	総住戸数	47戸	—

## ○外断熱改修及びサッシ・玄関扉更新工事

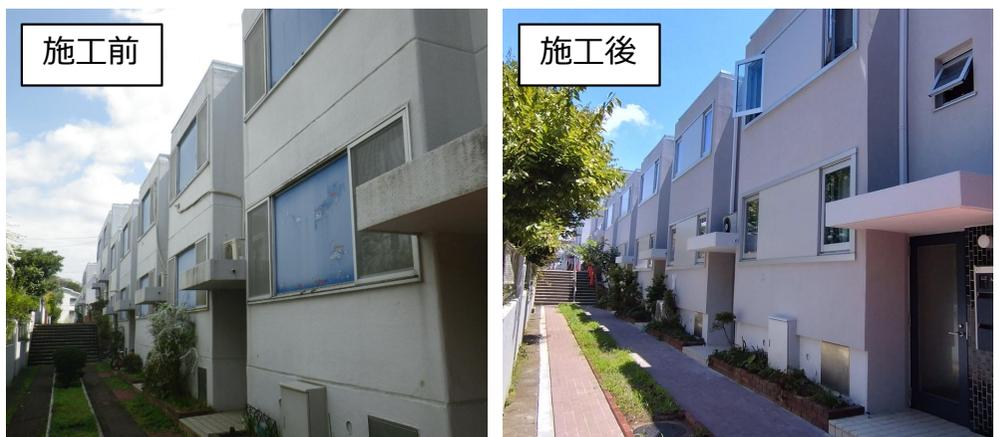
断熱材EPS4号  
50m厚施工状況

外断熱改修により温熱環境改善と省エネ化ならびに躯体保護による構造体の長寿命化を図る。サッシ等も高性能化することにより、環境改善と結露防止による内装の劣化抑制が可能となる。計画支援時には、北側サッシは既存サッシの斫り撤去改修を想定していたが、窓改修は全てカバー工法とすることで、居ながら改修を可能とし生活阻害を極力抑制する。
