# 治水対策、土砂災害対策の効果発現事例

## **〔Ⅰ〕治水対策の効果発現事例**

# 国土交通省所管ダムにおける洪水調節について (速報)

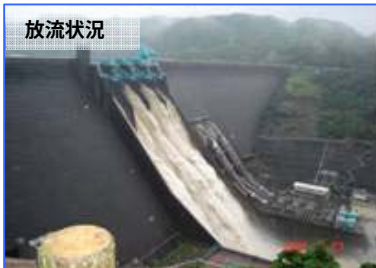
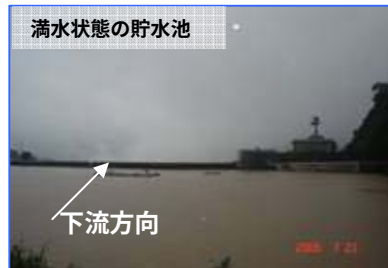
計画規模を超える洪水に見舞われた鶴田ダムの放流状況

**約16,000m<sup>3</sup>/s (最大流入量の約4分の1) をダムに貯め込み。**

最大流入量の合計  
最大流入時におけるダムの総調節量 (7/15～24速報値)

放流量 (最大流入時) の合計

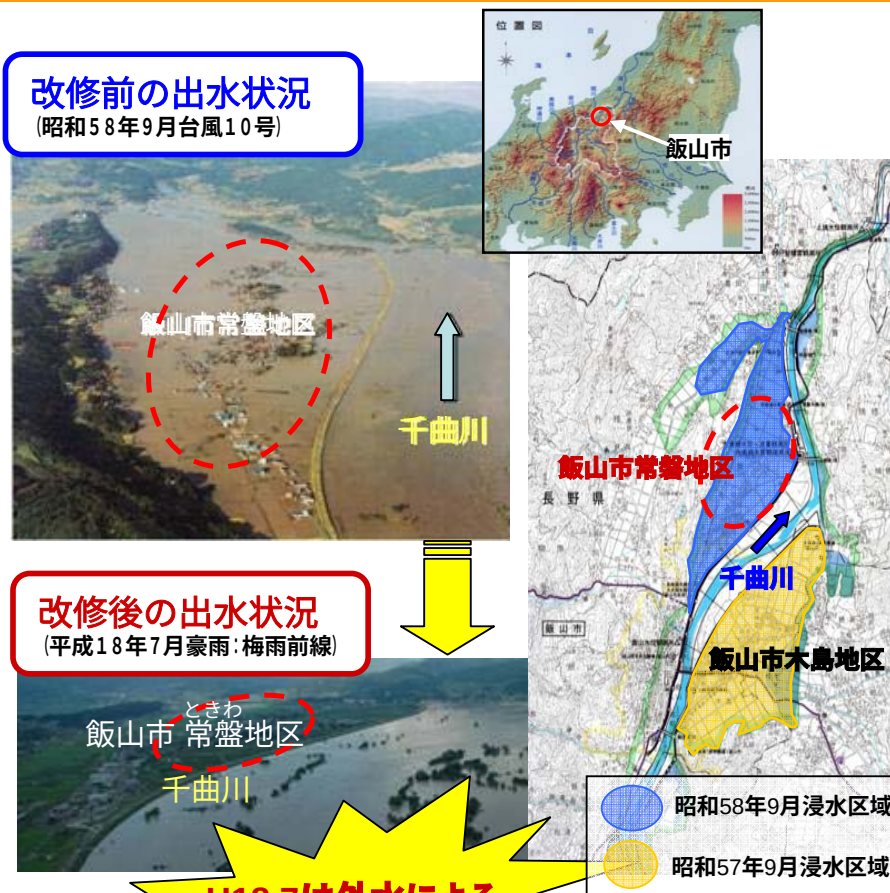
## 改修前の出水状況

(昭和58年9月台風10号)

平成18年7月豪雨による洪水は昭和57年9月、昭和58年9月洪水と同規模であったが、「激甚災害対策特別緊急事業」等の効果により浸水被害等で大幅な減少が見られた。

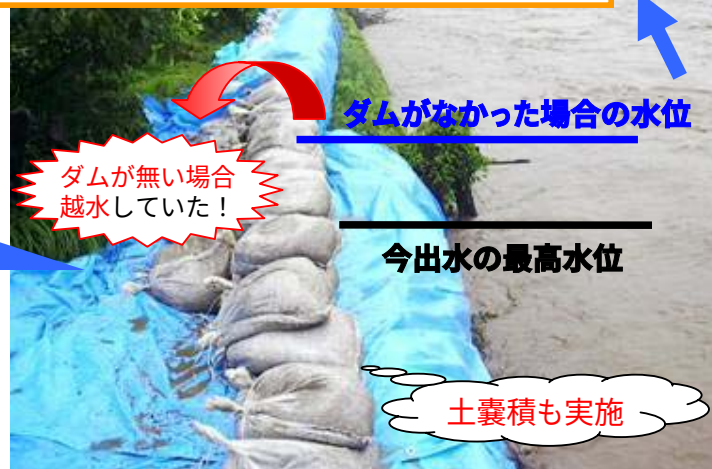
今回の洪水調節効果

ダムの洪水調節がなければ、堤防から洪水が溢れていた！

平成18年7月豪雨では、犀川陸郷地点において、**避難判断水位を超え、さらに水位が上昇**した。そこで、**国土交通省と東京電力のダムが連携して洪水調節**を行うことにより、水位上昇を抑えた。この調節により、越水被害を未然に食い止めた。

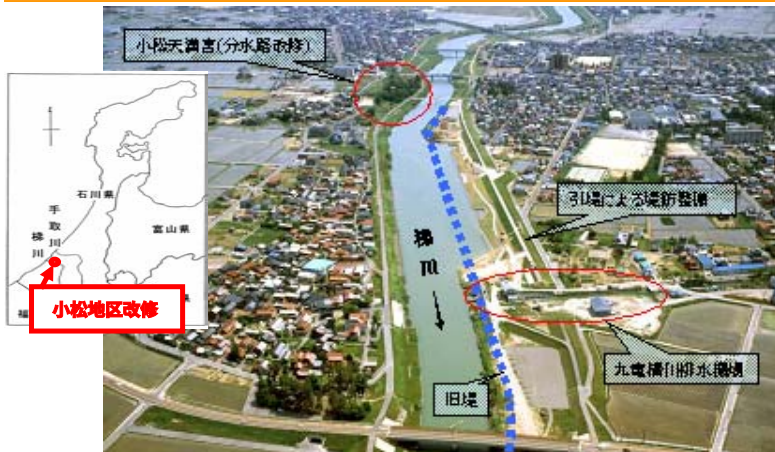
引堤により川幅が80mから120mに拡幅

引堤により水位が最大30cm低下

梯川は現況流下能力が約500m³/sであり、計画の半分程度しかいないため、順次下流側より引堤改修を実施しており、平成17年5月までに城南橋上流左岸の約1.5km区間の引堤が完了した。

この結果、今回の出水において最大30cmの水位低下の効果があったと推測される。

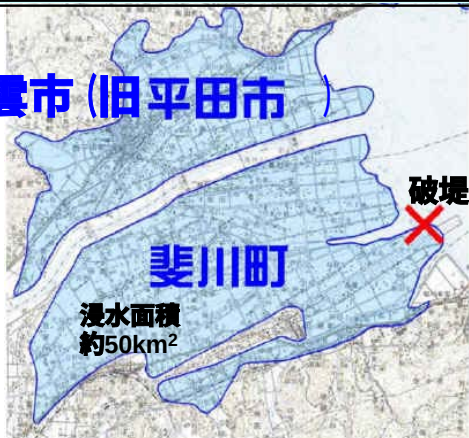
平成15年度に央道湖西岸の堤防7kmが完成

- ・堤防嵩上げ
- ・堤防拡幅

今回の出水は2日に渡り、普段の水位より約2m近く高い状態が続いたにもかかわらず、央道湖西岸の堤防に漏水被害はな

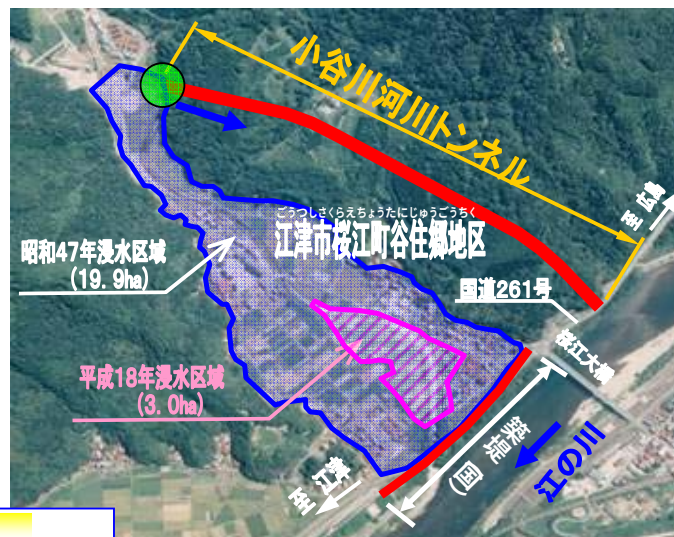
## H18.5に河川トンネルが完成

- 島根県江津市を流れる小谷川は、昭和47年7月の豪雨により家屋浸水208戸の被害が発生したことから、平成11年より河川トンネルの整備に着手し、平成18年5月に完成した。
- 平成18年7月豪雨では、日雨量167mm、時間最大雨量46mmを記録したが、河川トンネル等の河川改修により、浸水被害が激減し家屋被害は発生しなかった。
