信濃川(新潟県)の被災状況と緊急復旧状況

地震によって堤防に大きく亀裂が入った箇所については、緊急復旧工事を24時間体制で実施し完了させています。

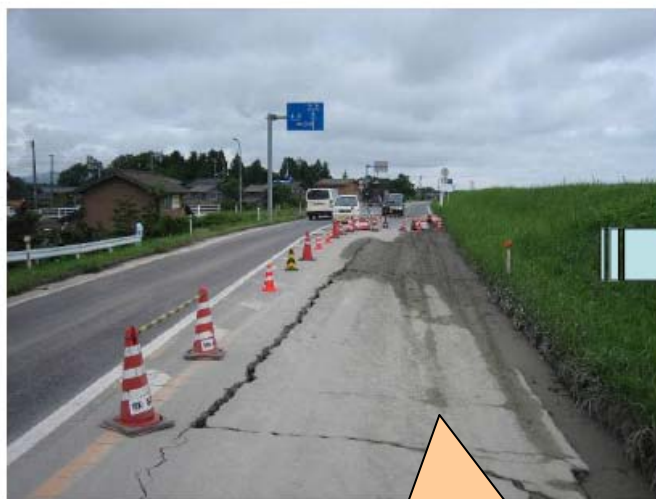
新潟県長岡市町^{まちがるい}軽井地先

堤防兼用道路に、クラック及び液状化が発生。

災害復旧事業採択をうけ、液状化対策等の本格復旧へ

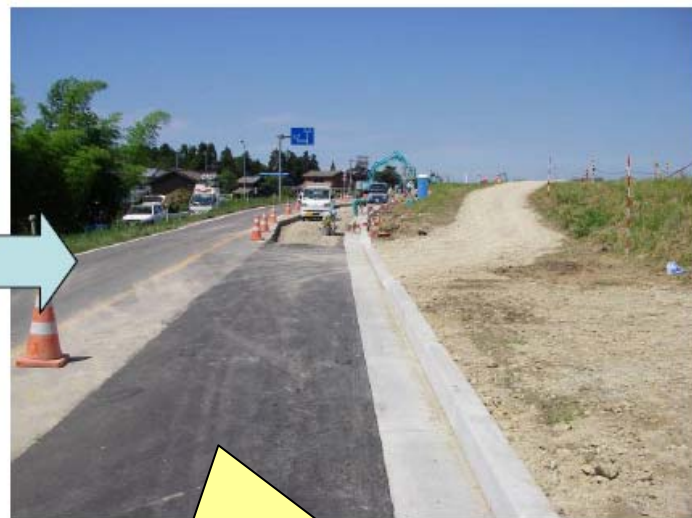
※切返し盛土: 亀裂により空洞となっている部分を一度掘削し、再度念入りに締め込みを行います。

緊急的に切返し盛土を実施。(液状化対策は未対策)
