災害復旧助成事業(阿仁川)の実施箇所と整備内容

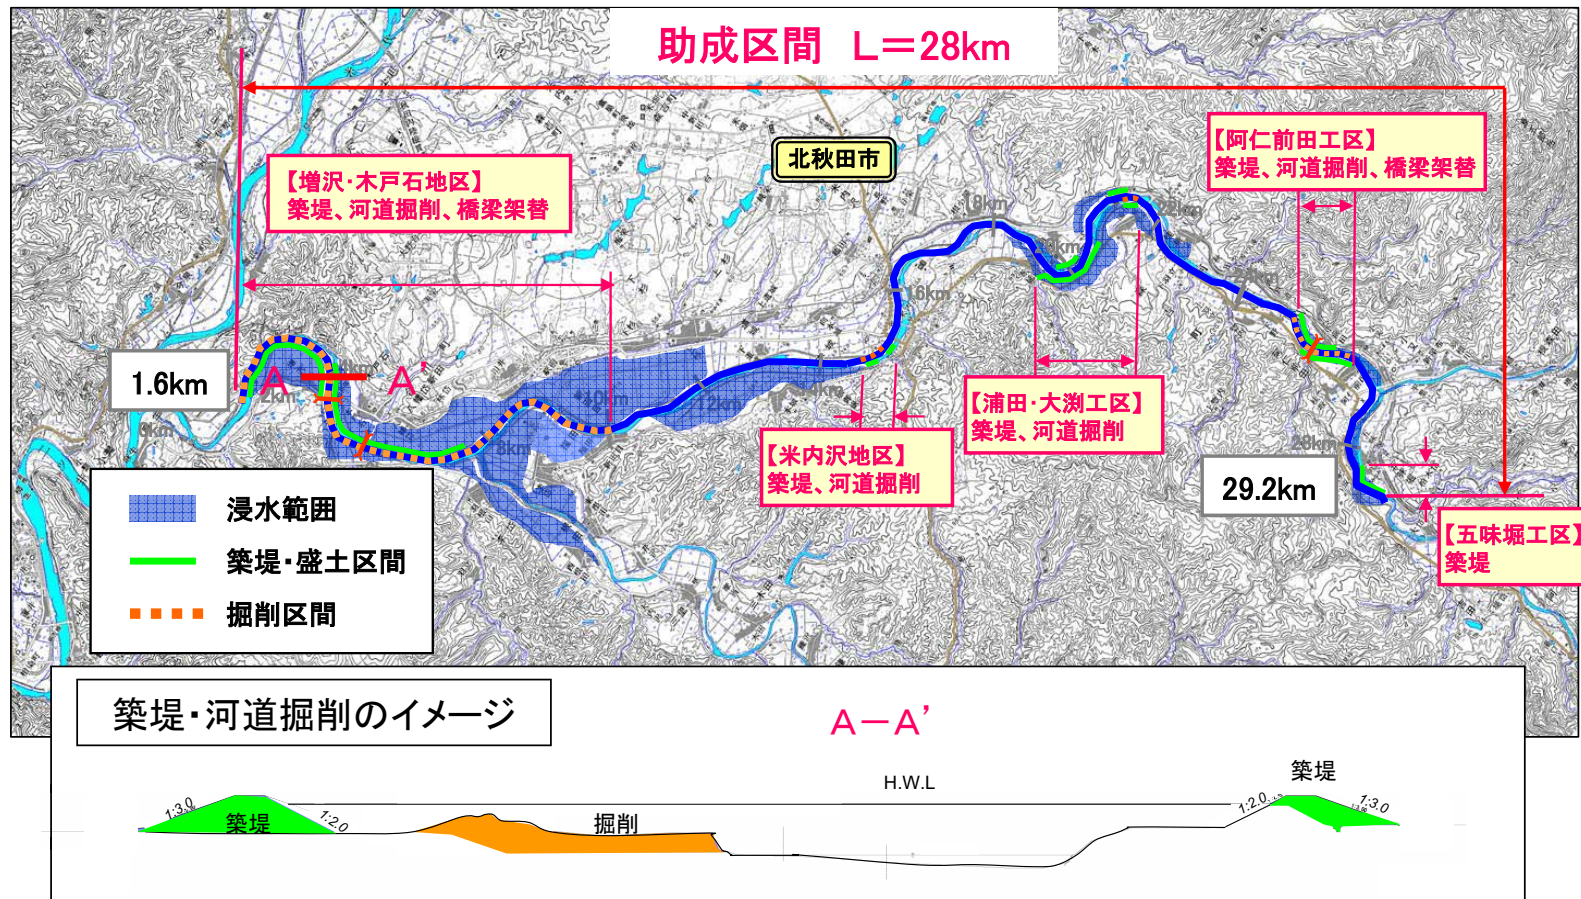
激甚な被害の発生した阿仁川において、家屋浸水等を解消し、再度災害を防止するために、堤防が無い又は小さい箇所では築堤を行うとともに、川幅が狭い箇所では河道掘削を行うなどの抜本的な対策を実施。
