自主回収の内容

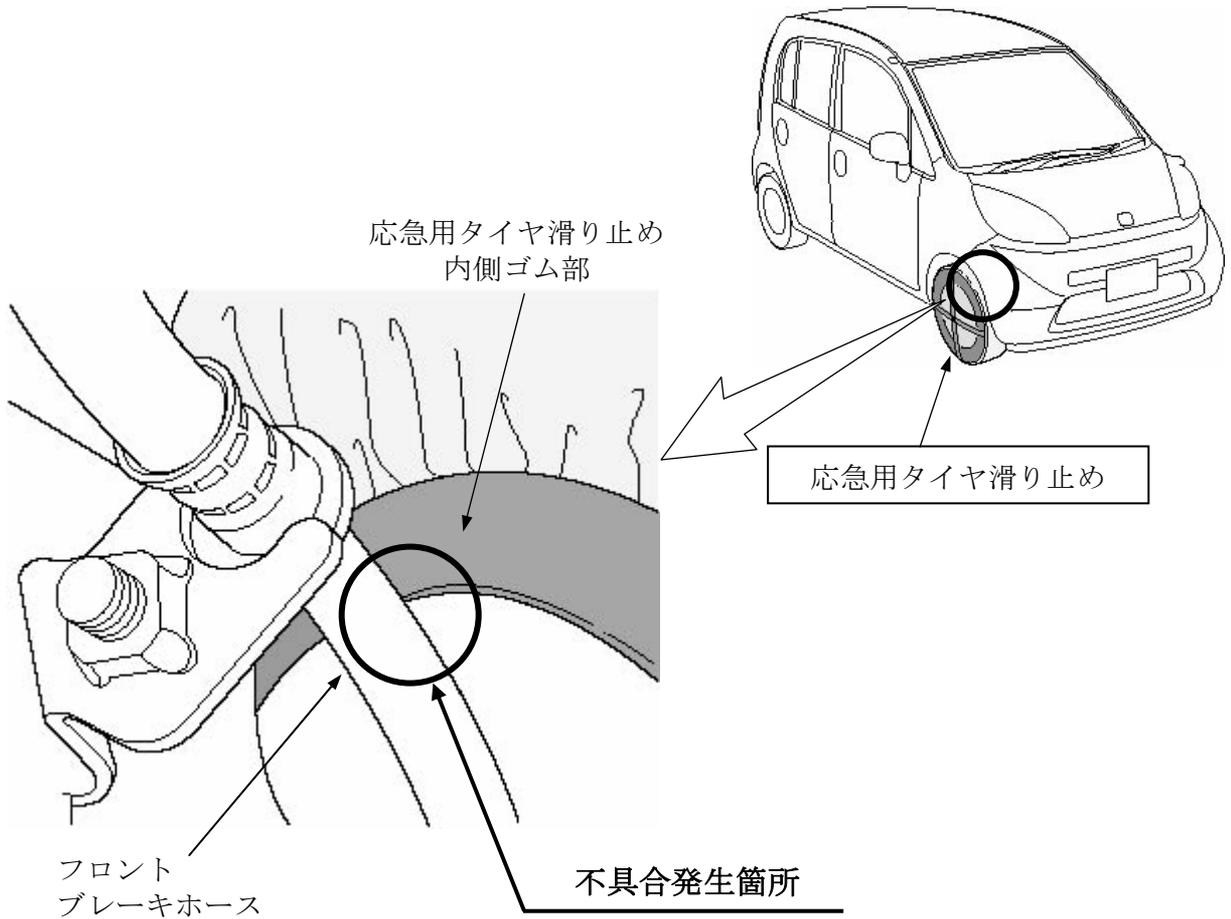
後付け部品の軽自動車専用の応急用タイヤ滑り止めにおいて、装着寸法が不適切なため、ライフとゼストに新品を装着すると内側のゴム部が前輪のブレーキホースと接触するものがある。そのため、その状態で走行を続けるとブレーキホースに損傷をあたえるおそれがある。

注： は対象部品を示す。

- ・当該部品を購入した全使用者に通知し、部品を回収する。
- ・当該部品を既に使用した車両については、前輪ブレーキホースを新品に交換する。
