事案の概要図(1)

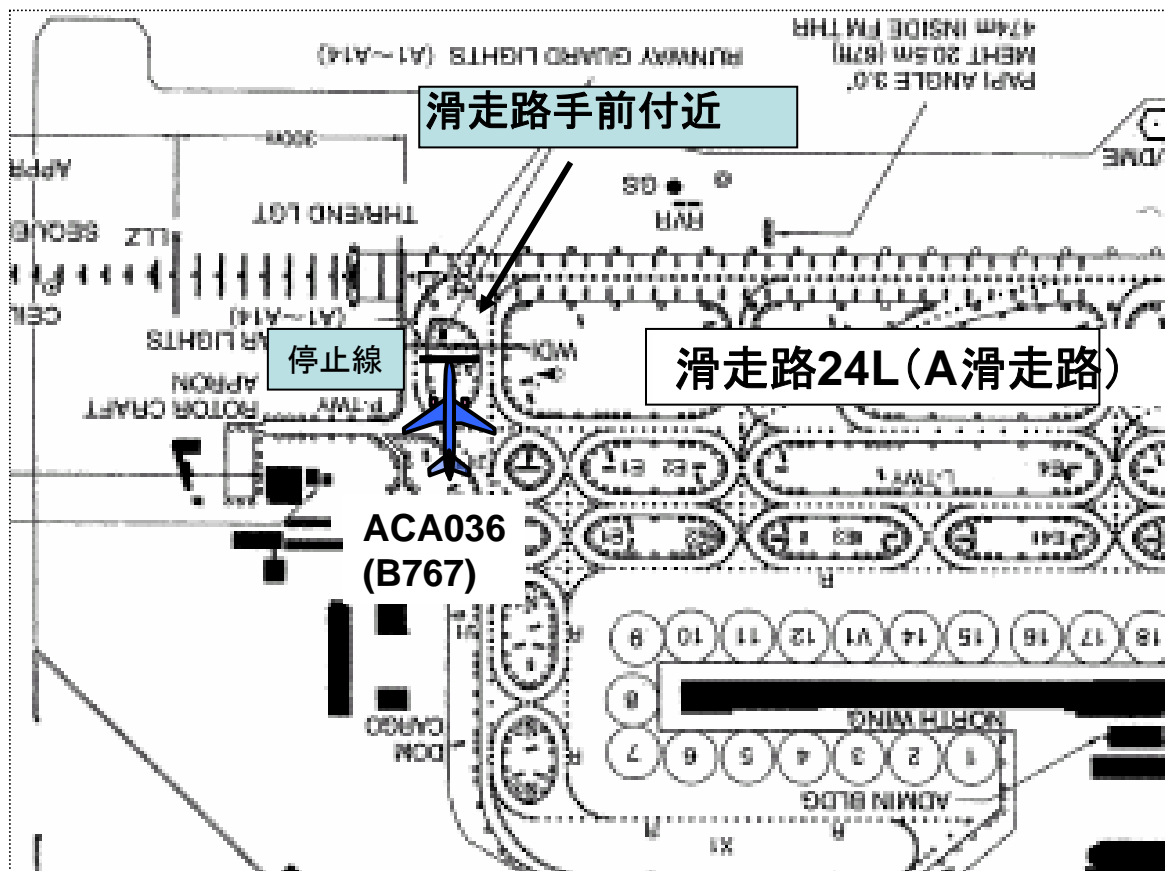
18:09頃

飛行場管制席から「滑走路手前待機」を指示されたACA036は、日本では通常使用しない用語で応答した。

飛行場管制席はACA036にそれ以上の指示は行わず、JAL2576に対し着陸許可を発出した。

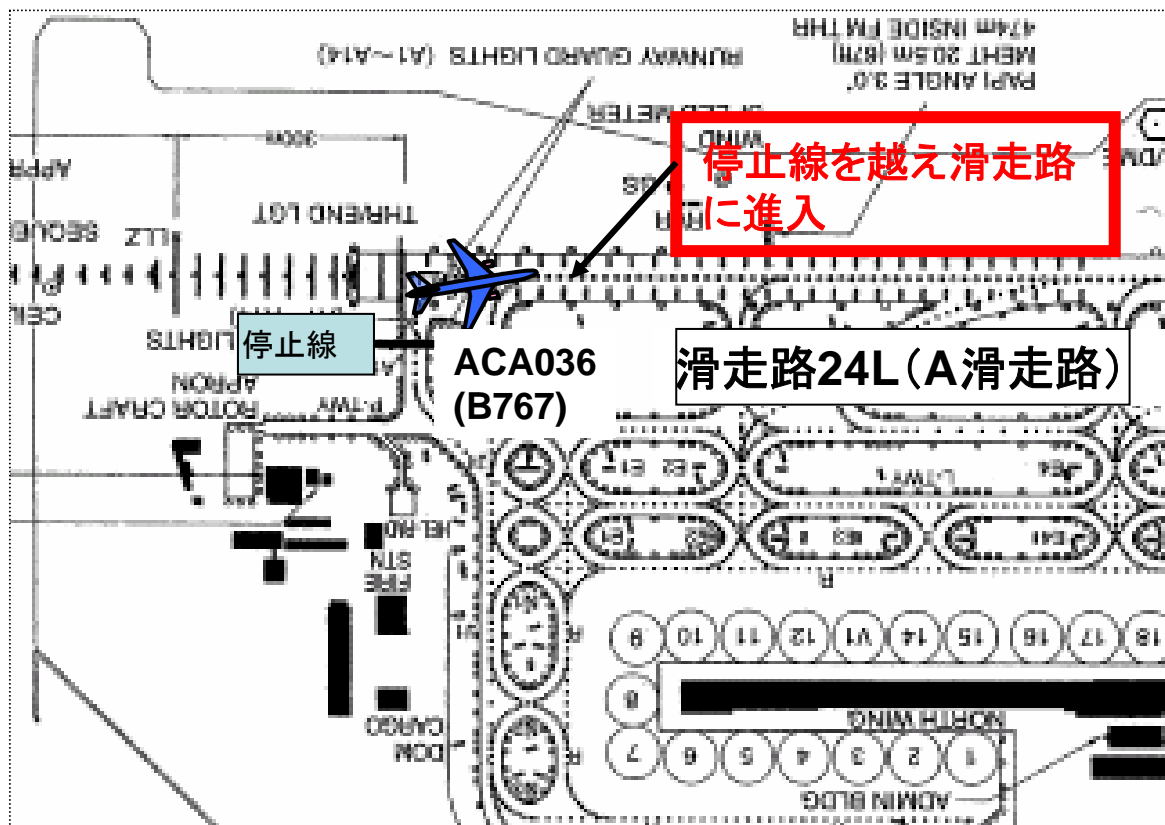
事案の概要図(2)

18:11頃

飛行場管制席はACA036が滑走路に入ったことを視認により確認した。

飛行場管制席はJAL2576に対し着陸復行を指示した。
