【参考資料1】「空港における自然災害対策に関する検討委員会」概要

【参考資料2】 空港における主な自然災害の歴史（平成以降から令和元年まで）

【資料1】奥尻空港[北海道南西沖地震(平成5年)]

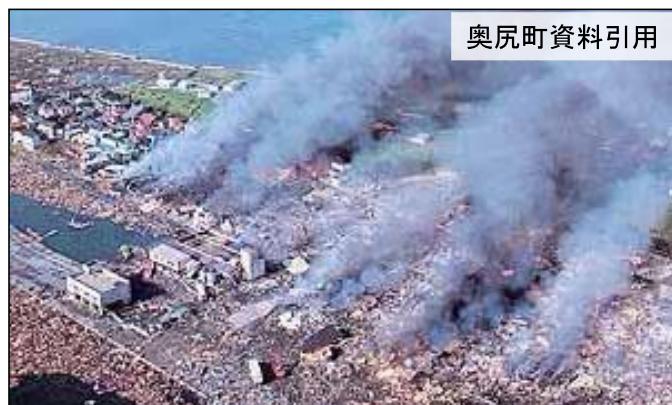
- ・平成5年7月12日(月)、北海道南西沖で地震が発生。震源の深さは34km、マグニチュード7.8、震源域は奥尻島を含むと推測(奥尻島は地震計が設置されていないため震度6の烈震と推定)。発生から2~3分後に津波が来襲。
- ・奥尻空港が所在する青苗地区に壊滅的な被害をもたらし、滑走路には亀裂が発生。空港は4日間に渡り使用不可。
- ・当該災害を受けて、奥尻島内では、被害の甚大な地域での防潮堤の設置、(住居の建設を禁止する)災害危険区域の指定、港から高台への緊急避難路の設置、等の取組を実施。なお、空港でも滑走路にできた亀裂の早期復旧を実施。

【空港が所在する青苗地区の状況】

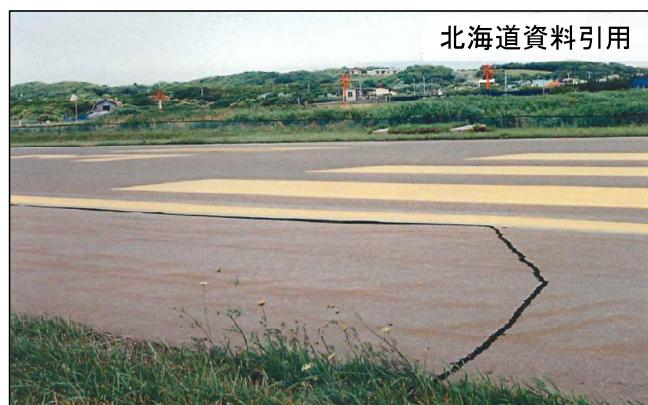
【滑走路に生じた亀裂の状況】

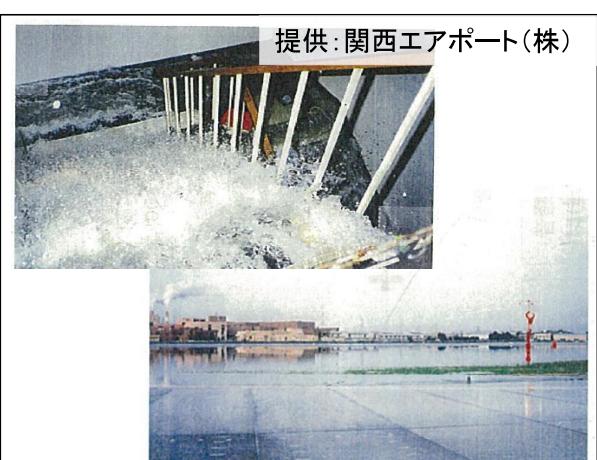
- ・平成6年9月6日(火)21時から7日未明にかけ、大阪府北部から兵庫県南東部で局地的大雨(最大時間雨量134mm、日降雨量334mm)が発生。
- ・駐車場で最大約1.4m(車270台)冠水。旅客ターミナルビル地下2Fの電気機械室も冠水し停電が発生。
- ・エアサイドエリアも一部冠水し(エプロン含む)、欠航が多数発生(9月7日は出到着196便が欠航)。
- ・当該災害を受けて、空港周辺における浸水被害を軽減するため、雨水を一時的に貯水する施設を整備。また、浸水防止対策として、ターミナルビル1階の扉などに止水板又は防水扉を設置するとともに、地下電気室の扉を防水扉に取替。

【冠水及び浸水状況】

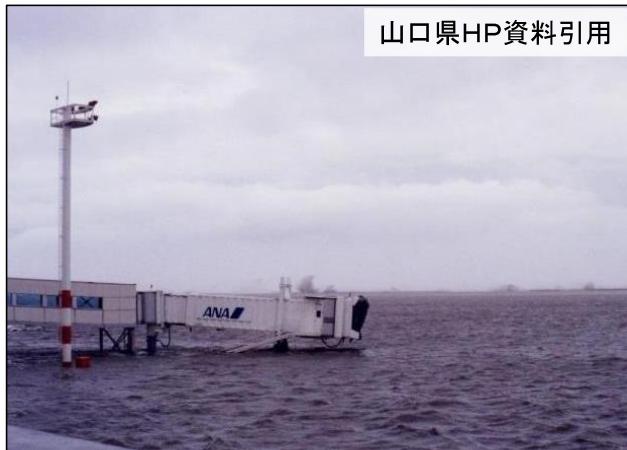
- ・平成11年9月24日(金)6時頃、台風が強い勢力のまま熊本県北部に上陸。九州を横断して周防灘に抜けた後、9時前には山口県に再上陸。
- ・高潮で潮位が高くなったところに高波も来襲することによって空港沖側の護岸の上部工の一部が倒壊。滑走路全域、旅客ターミナルビル駐車場、電源局舎が浸水(浸水深1.0~1.5m)。
- ・空港機能が完全停止し欠航が多数発生。災害から4日後の28日に有視界飛行で運航再開(通常ダイヤの運航再開は10月12日)。
- ・当該災害を受けて、高潮対策として平成13年度から護岸の嵩上げ及び消波ブロック設置工事を実施(平成22年度完成)。

【空港内の冠水の様子】

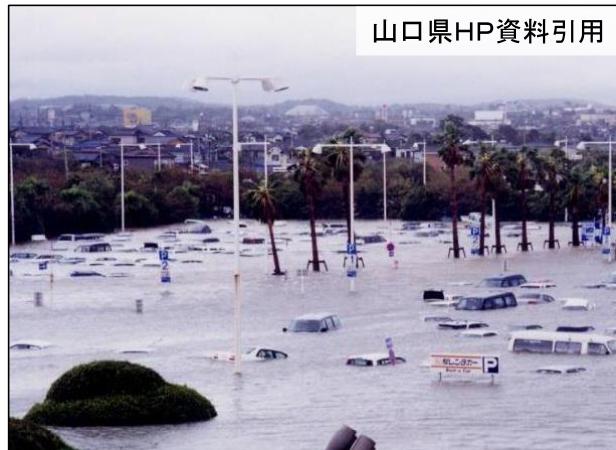
【駐車場の冠水の様子】

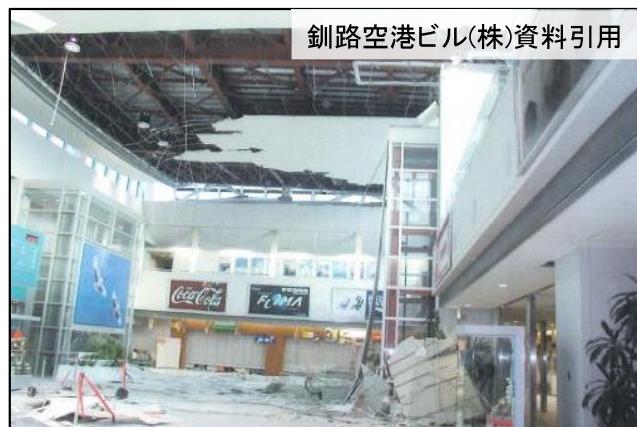
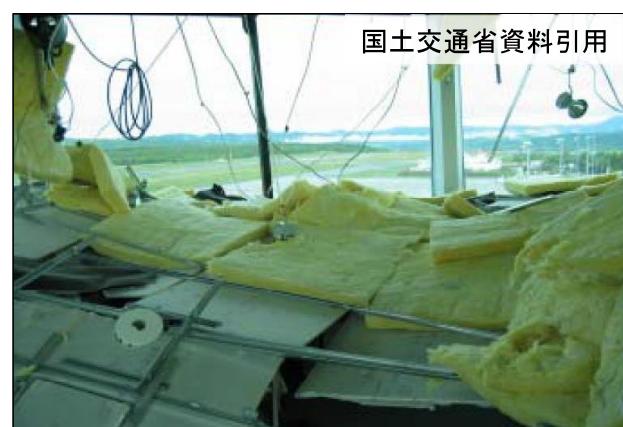
- ・平成15年9月26日(金)午前4時50分、十勝沖地震(震度5強、マグニチュード8.0)が発生。ターミナルビル上部及び管制塔VFR室の天井が崩落(無人の時間帯だったため怪我人無し)。
- ・管制業務を9月26日午後3時に再開(乗降客対応は、臨時動線を設定し誘導する体制を確立)。
- ・ターミナルビルは残存物の撤去及び2次落下防止策を施し、9月27日午前8時に利用再開。
- ・当該災害を受けて、ターミナルビルで被害のあった出発ロビー上部天井の素材の軽量化や、鉄骨下地及び天井下地の補強・補剛を行う等の対策を実施(ターミナルビルの天井は平成16年4月に復旧)。また、管制塔VFR室天井は耐震スリットを入れる等の対策を実施(平成16年1月に復旧)。

釧路空港事務所庁舎管制塔VFR室
【地震発生直後の天井崩落状況】

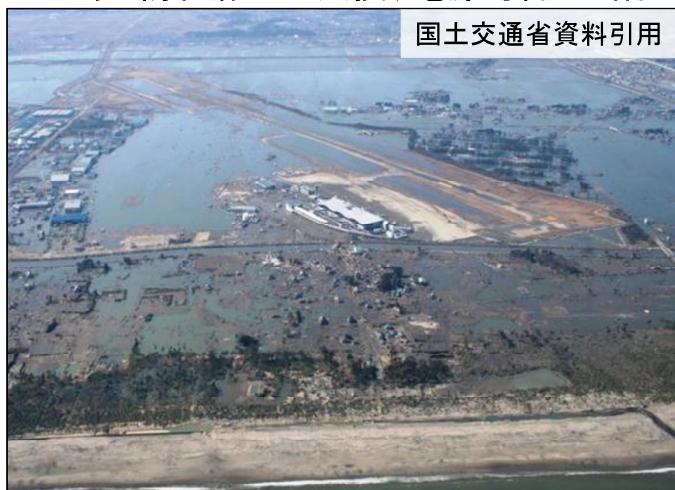
- ・平成23年3月11日(金)14時46分、地震(マグニチュード9.0)が発生。15時56分、海岸から約1km離れた仙台空港にも津波が襲来。
- ・空港内建物の1階はほぼ水没。ターミナルビルに旅客、住民、空港職員等約1,700名、航空局庁舎に約360名が避難。
- ・B滑走路は3月15日に500m、同16日に1,500m、同29日3,000mに使用可能。4月13日より民間旅客機(臨時便)の運航再開。
- ・当該災害を受けて、建物内への浸水を防ぐため、管路口の止水対策や1階外扉を気密性のある防音扉への交換、電源局舎の1階ガラス窓をコンクリートで塞ぐ、等の対策を実施。

【被災翌日の浸水状況】

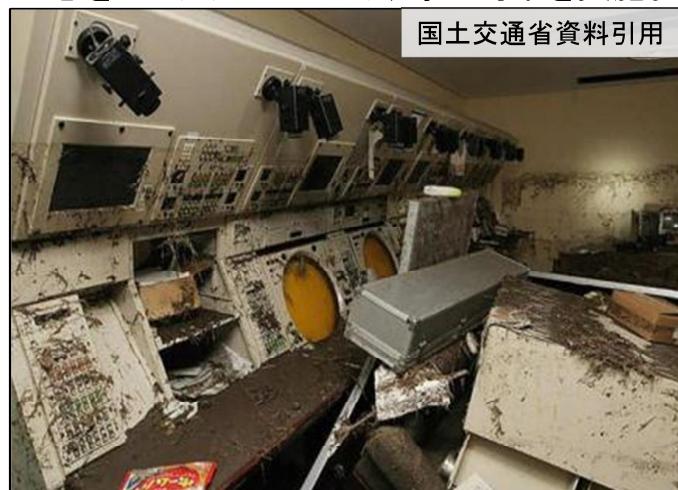
【 レーダー管制室(管制塔1階)】

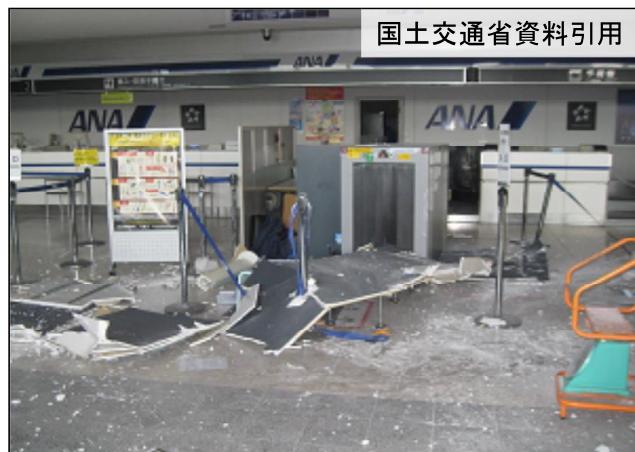
- ・平成28年4月14日(木)21時26分頃に熊本地方(益城町)を震源とする震度7の地震(前震)が発生。同16日1時30分に震度7の地震(本震)が発生。
- ・本震でターミナルビルの天井が崩落。給油施設、ライフライン等も被害が発生し、ターミナルビルを閉鎖。滑走路は点検の結果支障なし。非常用設備で災害対策用の管制業務を遂行。
- ・16日以降全便欠航、19日に民航機の運航再開(6月2日に国内線全便再開)。15日から28日にかけて災害支援のため24時間化し、自衛隊等が利用。
- ・当該災害を受けて、ターミナルビルは建替による耐震化を実施予定。

【被災時のチェックインカウンター】

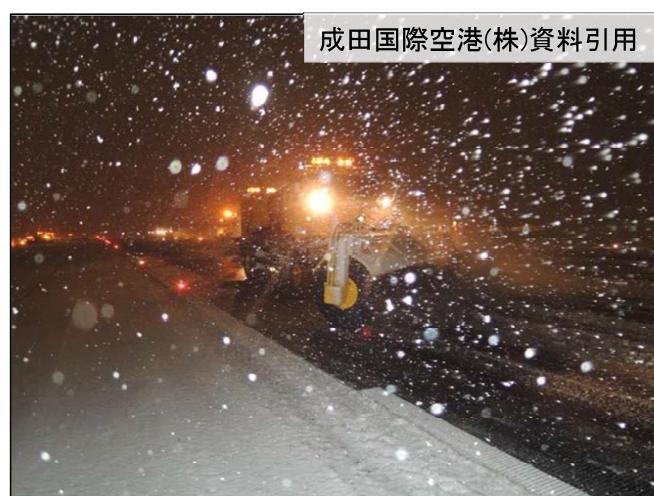
- ・平成30年1月22日、関東地方各地で積雪(成田空港では13cmを記録)。除雪作業のため、一時滑走路が閉鎖され、大幅な遅延や多くの欠航便が発生。
- ・鉄道等の空港アクセスは一部で遅延・運休が発生したものの終日運行していたことから、出発客が旅客ターミナルビルに多数滞留することとなった(最大約9,900人)。
- ・当該災害を受けて、除雪作業による滑走路の閉鎖時間を短縮するため、除雪機材の編成や除雪基準を柔軟に運用するなどの見直しを実施。

【滑走路の除雪作業】

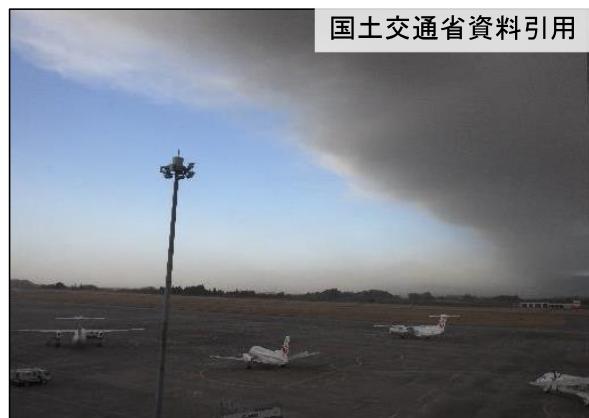
- ・平成30年3月6日(火)14時27分に新燃岳が噴火(火口上より2,100m)、南西の風向きにより空港周囲の上空に火山灰が飛来。
- ・16時過ぎに空港で火山灰の飛来が確認されたが、基本施設は影響なし。航空機への影響を考慮し欠航等が多数発生。(欠航81便、遅延5便、ダイバート5便)
- ・滑走路面等に堆積した火山灰の清掃作業は運用時間外に実施。(エプロン地区は7日も清掃作業を実施。)
- ・結果として除灰作業による運航への影響はなかったものの、当該災害を受けて、多量の降灰発生時における除灰作業の短縮及び近隣空港への支援のため、降灰対策型路面清掃車の増車(1台⇒2台)を実施予定。

【火山灰が空港に飛来している様子】

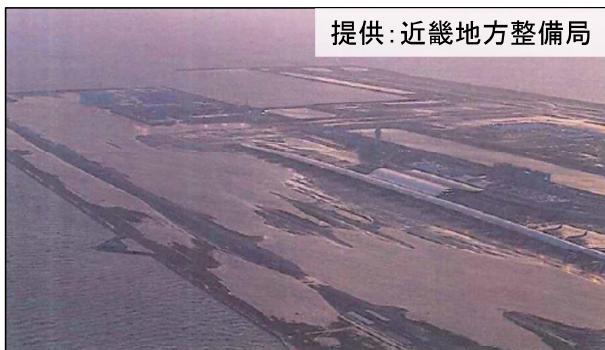
- ・平成30年9月4日(火)正午頃、台風が非常に強い勢力で徳島県南部に上陸。同日14時頃には兵庫県神戸市付近に再上陸。高波が護岸を超えて滑走路やターミナルビルが浸水し、停電などで空港閉鎖。
- ・さらに、強風により走錨したタンカーが空港連絡橋に衝突して橋桁を破壊し、空港島が一時孤立。連絡橋の全線不通の影響もあり、大量の滞留者(最大約7,800名)が発生。
- ・当該災害を受けて、関西国際空港への走錨船舶の衝突防止のため、荒天が予想される場合、関空から3海里(約5.5km)の範囲において、原則として船舶の航行を禁止。
- ・越波対策として、地下設備室水密化や大型排水ポンプ車導入、護岸の嵩上げ、電気設備の地上化等の防災機能強化事業を実施するとともに、総合対策本部の設置や備蓄品の配備を行い、滞留者対応を強化。

【空港島(1期島)の冠水の様子】

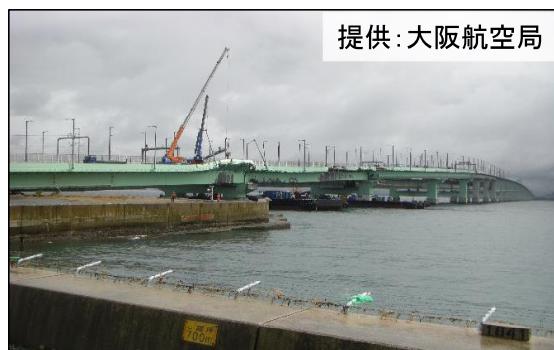
【タンカーが衝突した関空連絡橋の様子】

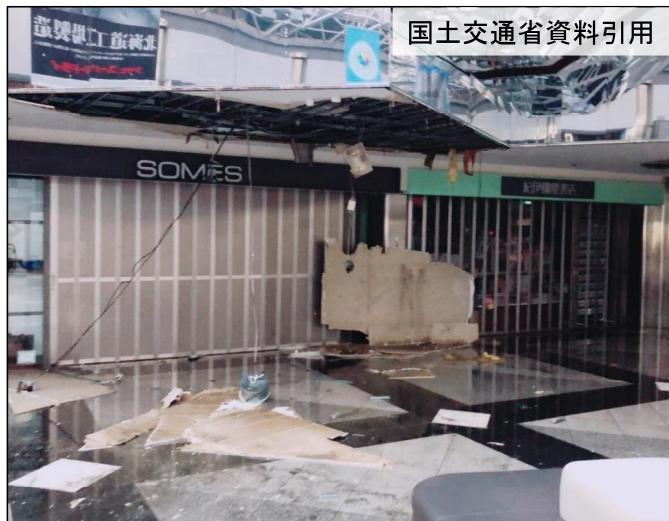
- ・平成30年9月6日(木)、北海道胆振東部地震(千歳市で震度6弱)が発生。国内線／国際線ターミナルビルは、スプリンクラーの破損と共に伴う浸水、一部天井パネルの落下等の被害が発生。
- ・更に北海道の広範囲にわたる停電の発生に伴い、国内線／国際線ターミナルビルも全て停電。アクセス鉄道が停電の影響により運休となり、滞留者(最大約1,200名)が発生。
- ・当該災害を受けて、北海道が構築した優先給油スキームを活用するなど燃料確保ツールの拡充を図るとともに、備蓄品や携帯型翻訳機を増強し非常時に備えた対策を強化。

【発災直後の国内線ターミナルビル内の様子】

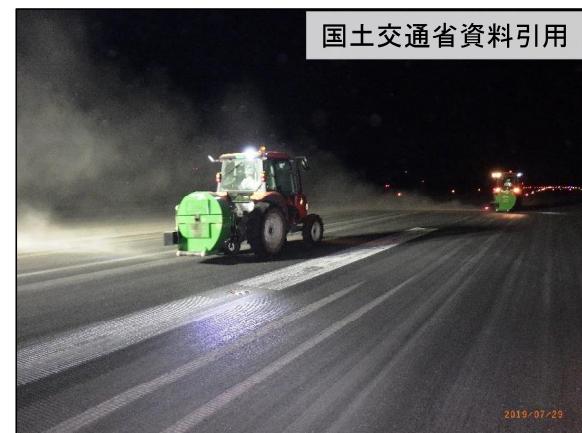
【除灰清掃作業中の様子】

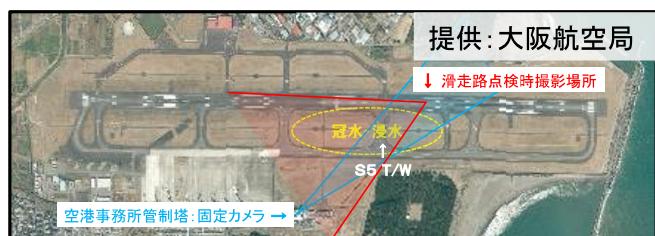
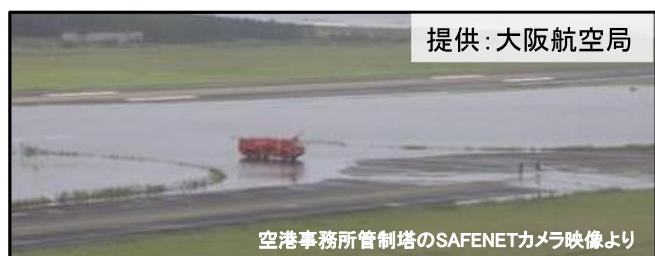
- 令和3年9月16日(木)、台風の接近に伴い宮崎県で大雨(14～16日の総降水量約560mm)。
- 着陸帯が冠水し、S5誘導路及び滑走路が浸水(水深は20～50mm程度)。
- 滑走路の浸水により、17日(金)朝の到着便(EMBRAER190)が引き返し、往復2便が欠航。
- 排水作業のため、S5誘導路をクローズ(17日10:30～18日18:05)。
- 九州地方整備局において、S5誘導路付近の着陸帯の排水施設を改良(地下浸透式→暗渠による放流方式)。

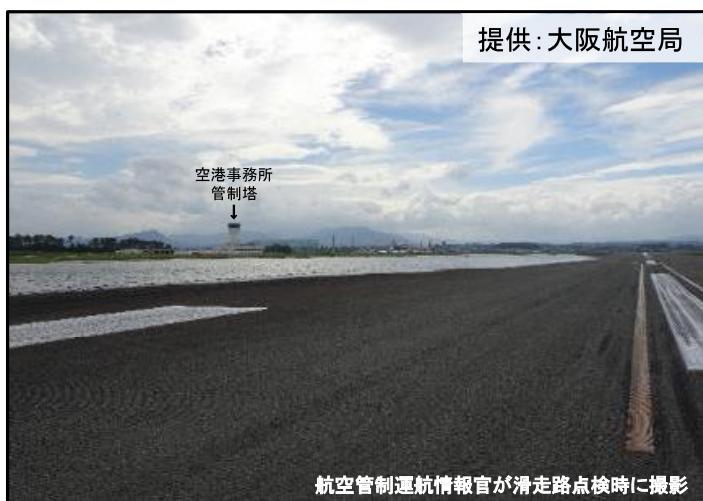
【滑走路点検時の冠水状況】

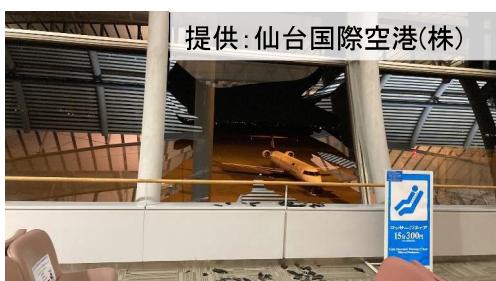
- ・令和4年3月16日(水)23時36分頃、福島県沖(牡鹿半島の南南東60km付近)を震源とするマグニチュード7.3、最大震度6強の地震(震度5強(仙台空港、福島空港)、震度5弱(花巻空港)、震度4(百里空港、成田空港、新潟空港、秋田空港、山形空港))が発生。
- ・航空関係の被害は、仙台空港ターミナルビルの窓ガラス破損等、花巻空港の搭乗橋の天井パネルが一部剥離したのみで、人的被害や基本施設への被害はなく、運航への影響は生じなかつたが、鉄道関係では、東北新幹線が脱線等により郡山(福島県)～一ノ関(岩手県)の区間で運転休止となつた。(その後、4月14日に臨時ダイヤにより全線運転再開)
- ・また、仙台空港では17日、アクセス線が終日運休となつたため、仙台市内へのバス待ち列(120名程度、15時30分頃)が生じたが、増便対応を行つたため、大きな混乱はなかつた。
- ・長距離、長期間の新幹線不通の影響を最小限とするため、航空関係では3月17日～4月17日にかけて臨時便の運航及び機材の大型化により、代替輸送を行つた。

国内線ランドサイド窓ガラス破損

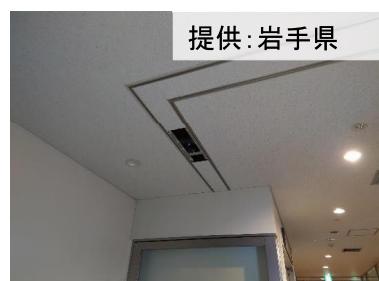
天井一部剥離

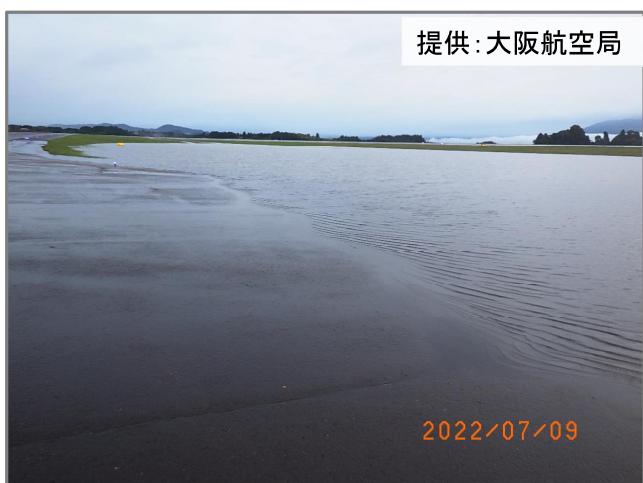
- ・令和4年7月8日(金)23時から9日(土)早朝にかけ、鹿児島空港で大雨(8日23時から9日5時までの総降水量212mm)。
- ・大雨の影響により、T4誘導路が冠水したが、代替ルートが確保されていたため、航空機の運航に影響はなかつた。
- ・冠水したT4誘導路は施設閉鎖を行い、仮設ポンプでの排水作業を実施した。(閉鎖時間 7:00～8:40)

【T4誘導路の冠水状況】

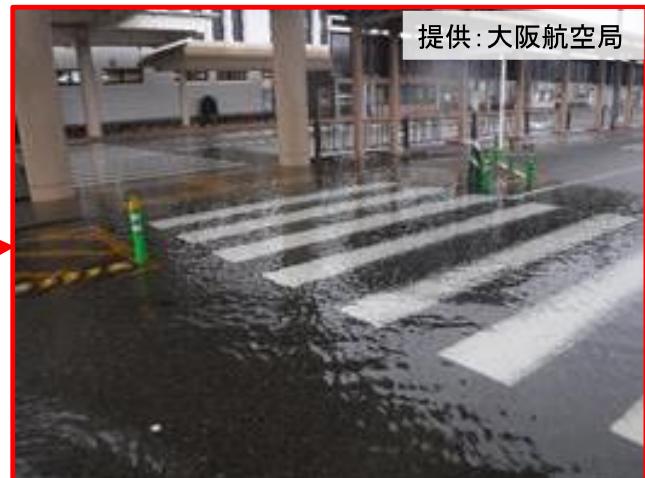
- ・令和4年8月4日(木)未明から夕方にかけ小松空港で断続的な大雨(4日1時から18時までの総降水量241.5mm)。
- ・大雨の影響により、構内道路で約20cmの冠水、乗用車等5台が浸水。空港への道路が冠水したことにより高速バスに遅延が発生。また、小松空港の天候不良により18便が欠航し、欠航による払い戻し対応により搭乗客のバス・タクシー待ちが19:30頃まで発生。
- ・冠水した構内道路は、交通規制(迂回路の設定等)を行うとともに、仮設ポンプでの排水作業を実施した。(作業時間 13:00～15:03)

【 構内道路の冠水状況 】

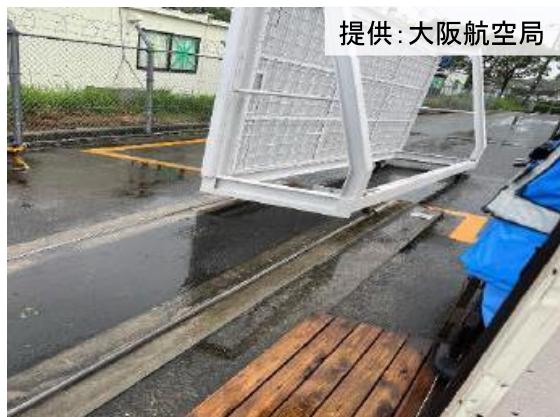
- ① 18日 20:35頃 貨物地区のゲート門扉が脱輪 → 19日 08:30頃 復旧
- ② 敷地境界フェンス(非制限区域)一部倒壊
- ③ ターミナルビル荷捌き場付近(制限区域)の天井ボードが2m²程度落下
- ④ 18日夜～19日早朝 空港事務所庁舎窓より漏水

【① ゲート門扉脱輪】

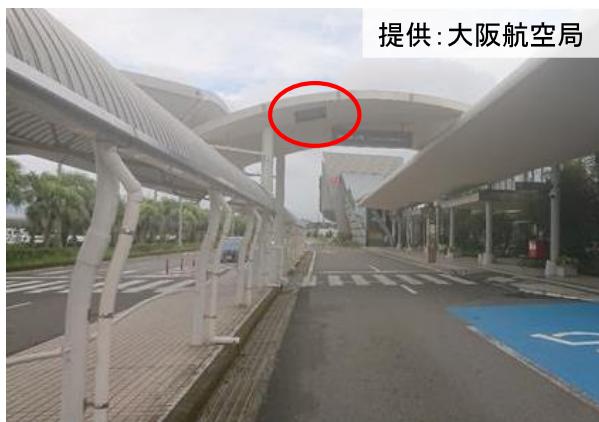
駐車場からビルへの横断歩道ルーフのパネルが破損

【横断歩道ルーフ・パネル破損】

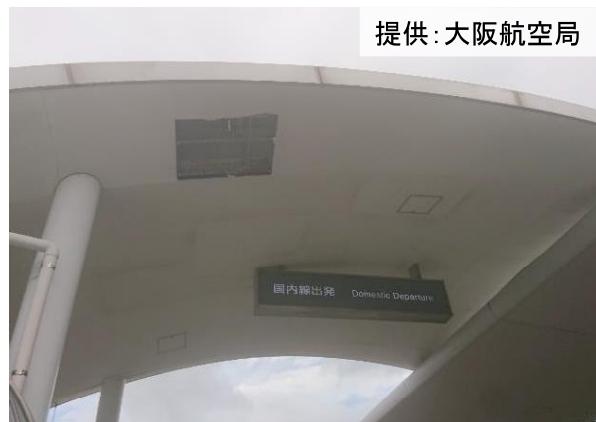
【横断歩道ルーフ・パネル破損、拡大】

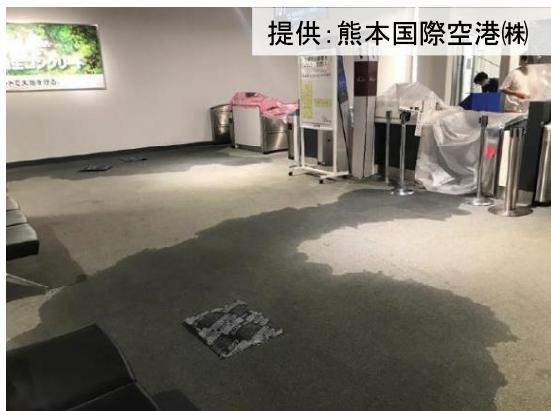
- ① 国内線ターミナルビルの出発待合室及び手荷物受取場の漏水
- ② 受付カウンター分電盤が漏電
- ③ 貨物ビル天井裏板の落下
- ④ レンタカー乗降場等の屋根及び支柱の破損

【①出発待合室の漏水】

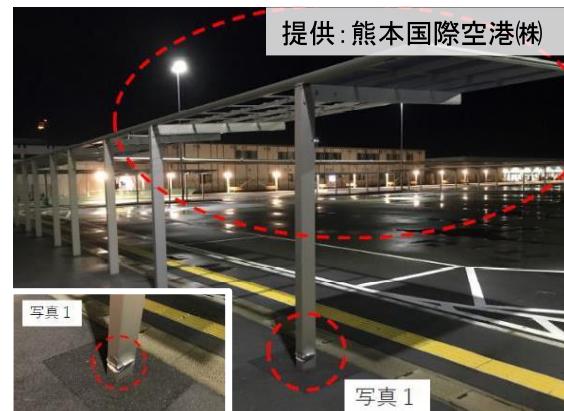
【④レンタカー乗降場の屋根及び支柱の破損】

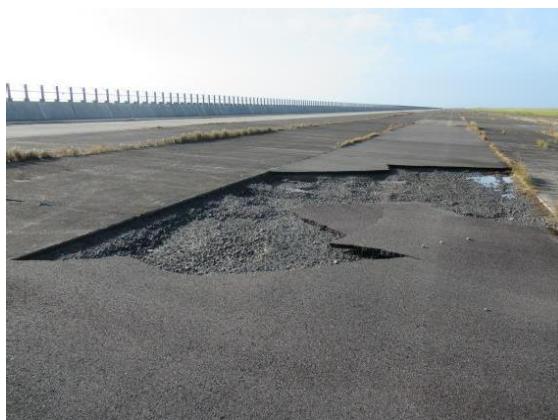
- ① 電波の反射板周辺が冠水し、グライドスロープに障害が発生
- ② 空港事務所庁舎屋上の手摺一部破損、消防庁舎屋上の空調室外機転倒
- ③ 着陸帯(水叩き)摩り付けアスファルト舗装の一部剥離
- ④ 護岸の消波ブロック一部破損、場周柵(FRPフェンス)の一部破損

【③アスファルト舗装の剥離】

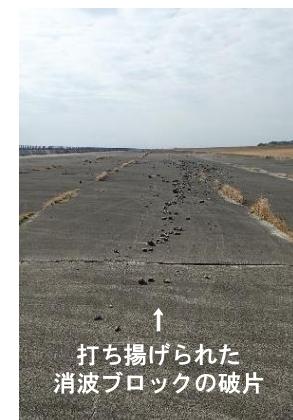
【④消波ブロックの破損】

↑
打ち揚げられた
消波ブロックの破片

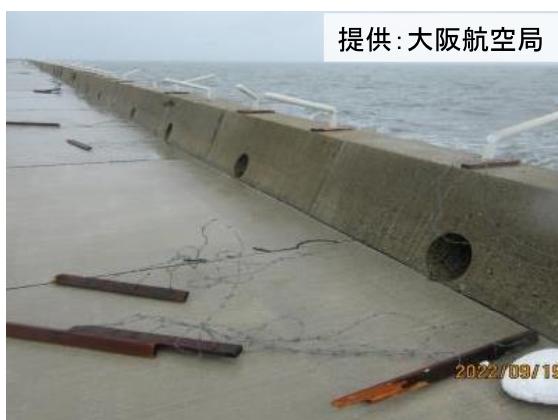
- ① 東護岸の場周柵破損(約541m:令和2年の台風で破損し木杭で仮補修した箇所全て)
- ② グライドスロープ付近の場周道路の縁石一部破損(約10m)
- ③ 東側護岸の場周道路から着陸帯まで漂流物が飛散
- ④ ターミナルビルエプロン側軒下天井の一部・貨物警備室の庇が破損

【①場周フェンスの破損】

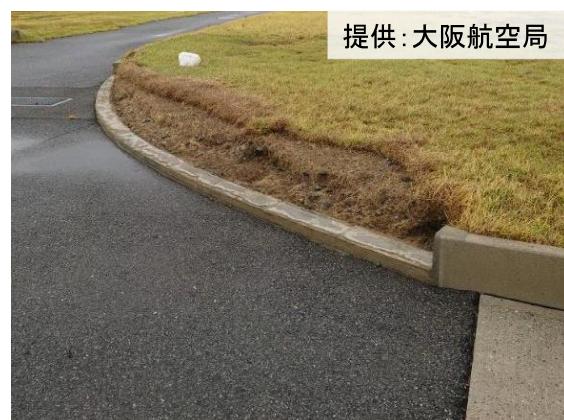
【②場周道路の縁石一部破損】

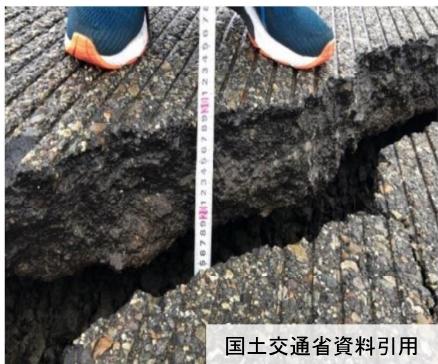
- ・令和6年1月1日(月)16時10分、能登半島地震(震度7、マグニチュード7.6)が発生。(能登空港 震度6強)
- ・滑走路に亀裂が発生し、滑走路閉鎖。(深さ10cm長さ10cm以上のひび割れが4～5箇所あり)
- ・ターミナルビルは窓ガラス等が破損し、停電、断水等が発生。また、空港アクセスへの道路が断絶し、空港利用者、地域住民等500名程度及び空港従業員50名程度がターミナルビル内及び駐車場の車中(観光バス等)に避難。なお、当該地震に伴う津波警報発表により、小松空港に400名程度、新潟空港に300名程度、庄内空港に30名程度の滞留者が発生したが、1月2日に解消済。
- ・空港施設の復旧及び空港運用の支援のため、航空局TEC-FORCEを1月2日から1月29日まで、延べ198名派遣した。(航空局TEC-FORCEの派遣は、空港施設は1月2日から派遣、空港運用は1月9日から派遣)
- ・発災翌日より救援ヘリの受入れを開始し、1月10日から空港運用時間を拡大、1月12日からは自衛隊固定翼機が離着陸を開始した。また、並行して民航機再開のための応急復旧を実施し、1月27日から民航機の運航を再開(1往復／日、週3日(火・木・土)、羽田10:30発→能登11:30着、能登13:50発→羽田14:55着)。
- ・大規模災害復興法の権限代行を適用、国土交通省が滑走路等の本格的な復旧工事を実施。(空港としては初適用)

【 滑走路の被災状況 】
