日頃より、羽田空港の機能強化に伴う、新飛行経路の運用にご協力いただきありがとうございます。  
このチラシでは、発着回数の現状や、2023年度の運用実績を基にした騒音の状況などをはじめ、  
新飛行経路に関する様々な情報をお知らせします。  
今後も引き続き、ホームページやニュースレターなども活用し、  
丁寧でわかりやすい情報提供を行ってまいります。

**第6回「羽田新経路の固定化回避に係る技術的方策検討会」を開催し、同時運用に係る安全性検証の結果等を報告しました。**

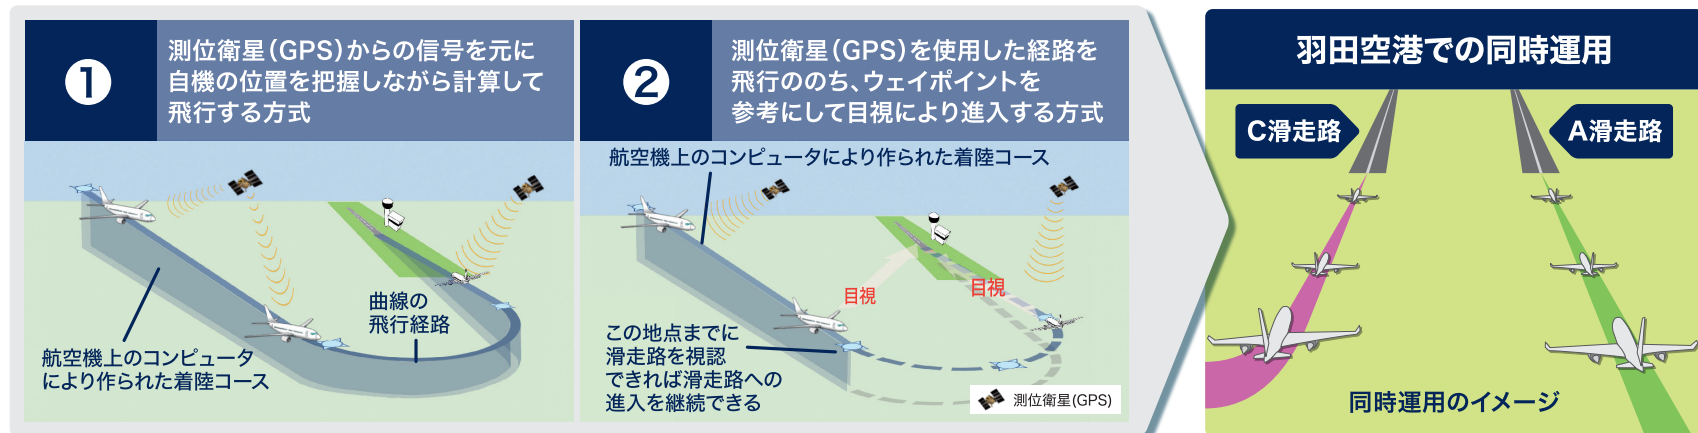
第4回検討会で選定された飛行方式(下記①・②)について、航空機が2本の滑走路に同時に着陸(同時運用)することができるかどうか、安全面から検証を行いました。

■2つに絞り込んだ①・②の飛行方式について、同時運用に係る安全性検証を実施しました。

- ①については**技術的に採用可能**
- ②については**採用に適さない**

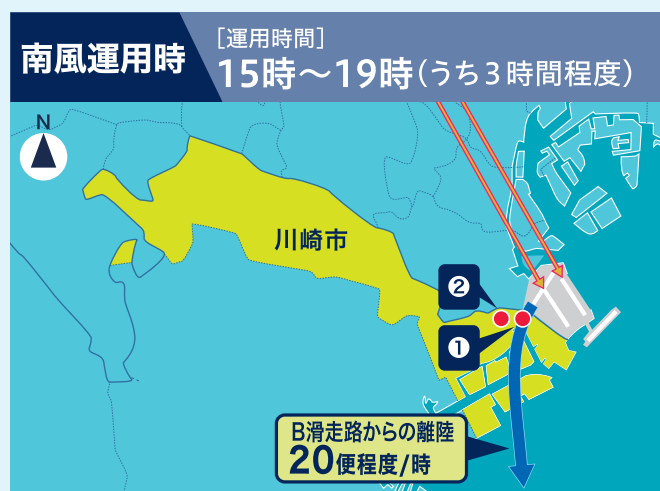
### ●新飛行経路と1時間当たりの運航予定便数

川崎市上空を飛行する新飛行経路は、**南風運用時※の「15時から19時のうち3時間程度」に限って運用**されます。

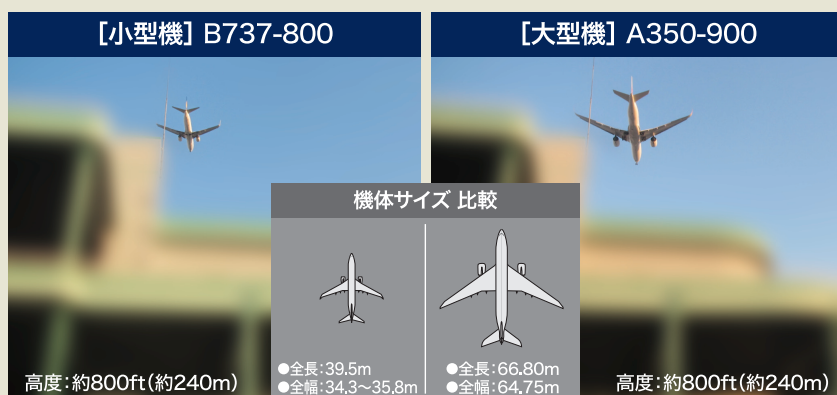
「いつもより低い高度を飛んでいた」等のお問い合わせをいただくことがあります。同じ航路、高度を飛行していても機体の大きさの違いによって、いつもより近く感じる場合があります。航空機の機種、飛行高度、航跡などについては、「羽田空港飛行コースホームページ」にて、アクセス日の前日から1ヵ月前までの記録をご確認いただけます。

●機材の全長、全幅は航空機メーカーの公表資料による。高度は羽田空港飛行コースホームページによる。

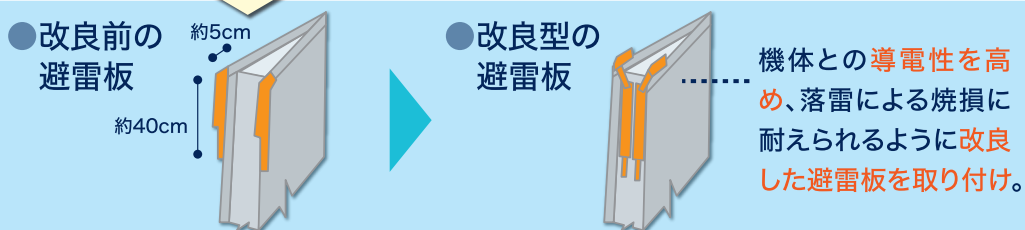
機体が被雷した際、方向舵最上部に取付く避雷板の導電性が十分でなかったことから焼損し、部品欠落に至ったと推定

航空会社に対し、**部品欠落を防止するため**  
**改良型の避雷板等導入の改修を義務付け**
