# 新飛行経路の運用に当たっては、 様々な騒音対策に取り組んでおります。

# 新飛行経路において確認された 落下物は0件です。

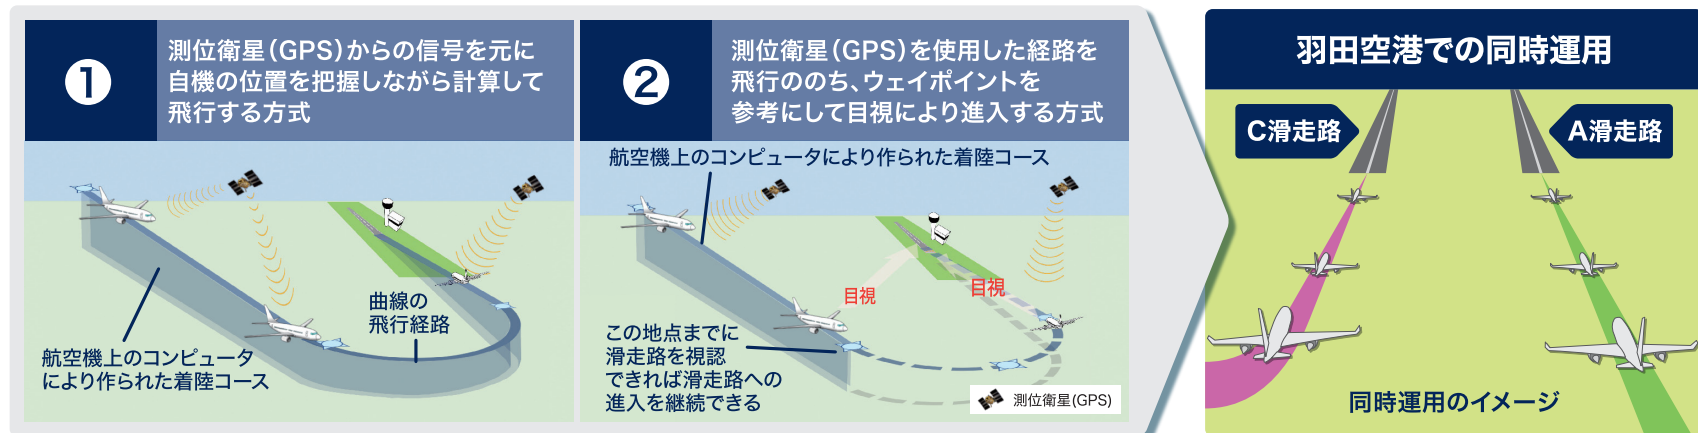
第4回検討会で選定された飛行方式(下記①・②)について、航空機が2本の滑走路に同時に着陸(同時運用)することができるかどうか、安全面から検証を行いました。

■2つに絞り込んだ①・②の飛行方式について、同時運用に係る安全性検証を実施しました。

- ①については技術的に採用可能
- ②については採用に適さない

### ■①の飛行方式を導入するにあたっての課題

- ①の飛行方式に未対応の機材があり直ちに導入することは困難
- 2024年1月に羽田空港で発生した衝突事故を踏まえ、運用の大きな変更や更なる複雑化は慎重に行うべき
- 仮に①の飛行方式を導入したとしても、新たな経路は市街地上空を通過することから、ルート案の検討については慎重な対応が必要であること

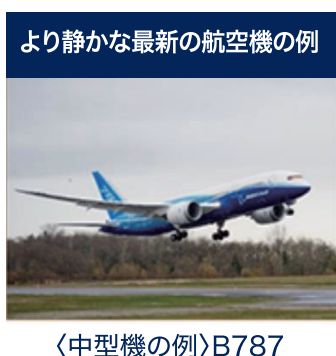
## 低騒音機の導入が進んでいます。

2019年1月と比較して低騒音機の割合が20ポイント以上増加しております。羽田空港の国際線の着陸料体系について、2020年1月から高騒音機材の単価を更に引き上げ、低騒音機材の単価を更に引き下げることで、一層の低騒音機材の利用促進を進めております。
