日頃より、羽田空港の機能強化に伴う、新飛行経路の運用にご協力いただきありがとうございます。  
このチラシでは、発着回数の現状や、2023年度の運用実績を基にした騒音の状況などをはじめ、  
新飛行経路に関する様々な情報をお知らせします。  
今後も引き続き、ホームページやニュースレターなども活用し、  
丁寧でわかりやすい情報提供を行ってまいります。

国土交通省

# 新飛行経路の運用に当たっては、 様々な騒音対策に取り組んでおります。

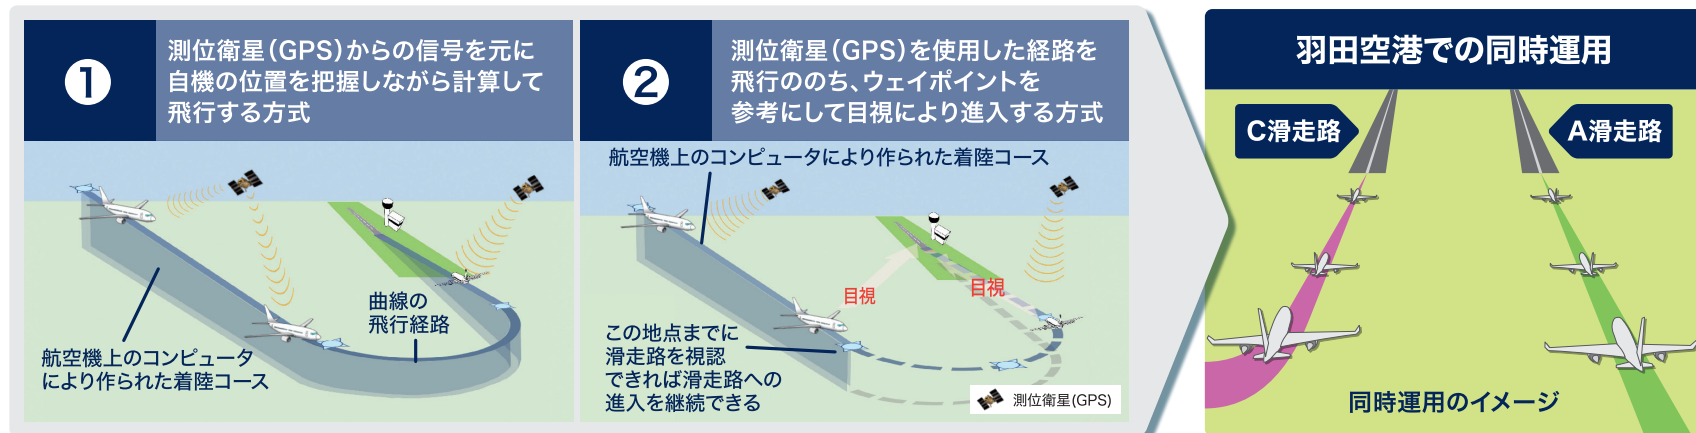
第4回検討会で選定された飛行方式(下記①・②)について、航空機が2本の滑走路に同時に着陸(同時運用)することができるかどうか、安全面から検証を行いました。

■2つに絞り込んだ①・②の飛行方式について、同時運用に係る安全性検証を実施しました。

- ①については**技術的に採用可能**
- ②については**採用に適さない**

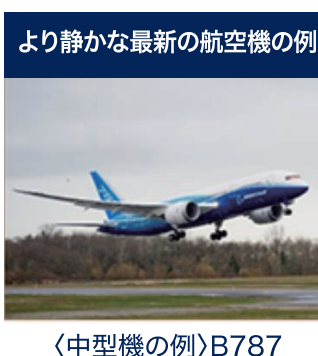
## 低騒音機の導入が進んでいます。

2019年1月と比較して低騒音機の割合が20ポイント以上増加しております。羽田空港の国際線の着陸料体系について、2020年1月から高騒音機材の単価を更に引き上げ、低騒音機材の単価を更に引き下げることで、一層の低騒音機材の利用促進を進めております。
