日頃より、羽田空港の機能強化に伴う、新飛行経路の運用にご協力いただきありがとうございます。  
このチラシでは、発着回数の現状や、2023年度の運用実績を基にした騒音の状況などをはじめ、  
新飛行経路に関する様々な情報をお知らせします。  
今後も引き続き、ホームページやニュースレターなども活用し、  
丁寧でわかりやすい情報提供を行ってまいります。

### 第6回「羽田新経路の固定化回避に係る技術的方策検討会」を開催し、同時運用に係る安全性検証の結果等を報告しました。

# 新飛行経路の運用に当たっては、 様々な騒音対策に取り組んでいます。

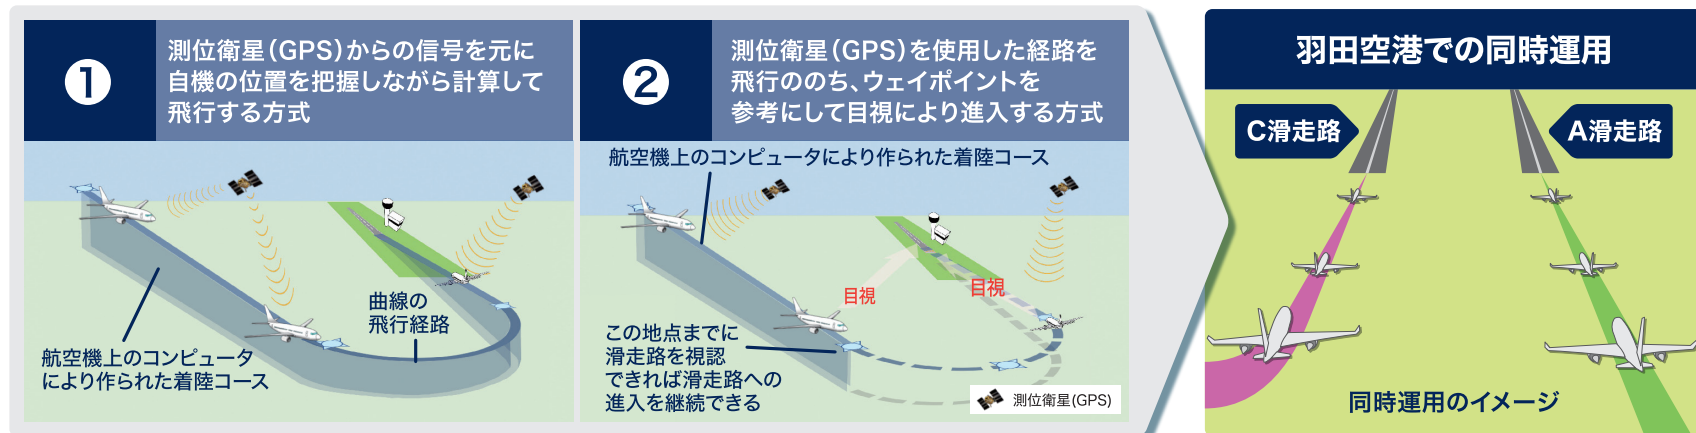
第4回検討会で選定された飛行方式(下記①・②)について、航空機が2本の滑走路に同時に着陸(同時運用)することができるかどうか、安全面から検証を行いました。

■2つに絞り込んだ①・②の飛行方式について、同時運用に係る安全性検証を実施しました。

- ①については技術的に採用可能
- ②については採用に適さない
