第6回「羽田新経路の固定化回避に係る技術的方策検討会」を開催し、同時運用に係る安全性検証の結果等を報告しました。

# 新飛行経路の運用に当たっては、 様々な騒音対策に取り組んでおります。

# 新飛行経路において確認された 落下物は0件です。

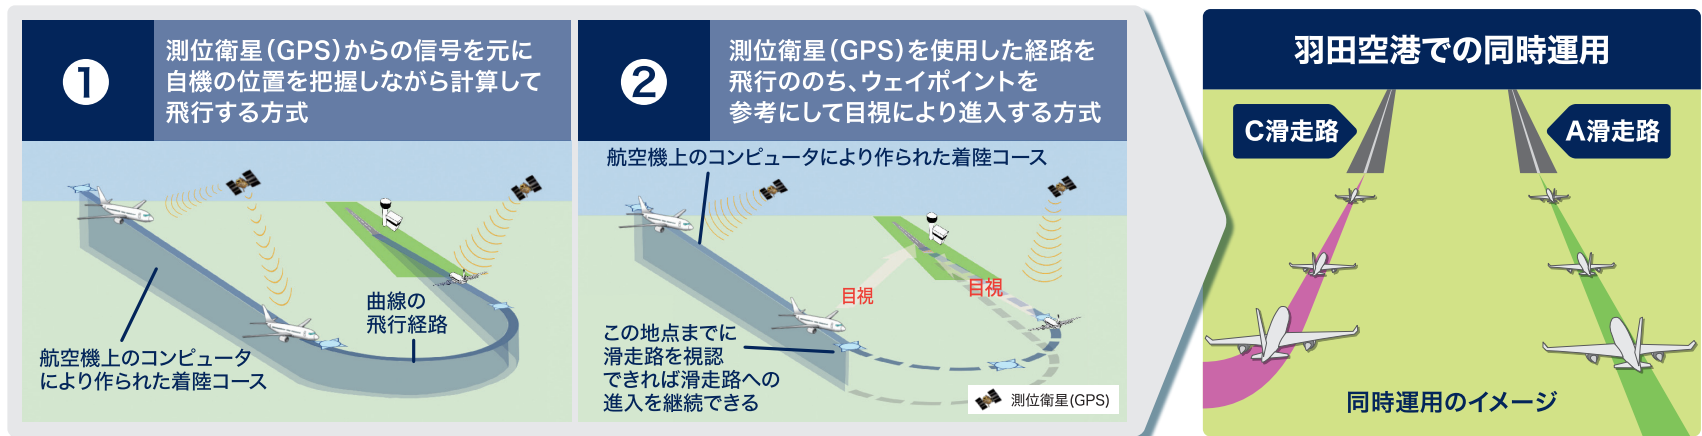
第4回検討会で選定された飛行方式(下記①・②)について、航空機が2本の滑走路に同時に着陸(同時運用)することができるかどうか、安全面から検証を行いました。

■2つに絞り込んだ①・②の飛行方式について、同時運用に係る安全性検証を実施しました。

- ①については技術的に採用可能
- ②については採用に適さない

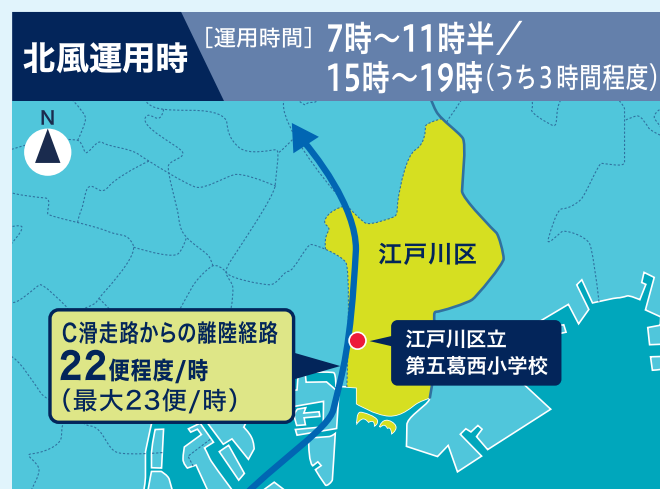
### ●新飛行経路と1時間当たりの運航予定便数

江戸川区上空を飛行する新飛行経路は、北風運用時※の「7時～11時30分」と「15時から19時のうち3時間程度」に限って運用されます。
