### 第6回「羽田新経路の固定化回避に係る技術的方策検討会」を開催し、同時運用に係る安全性検証の結果等を報告しました。

# 新飛行経路の運用に当たっては、 様々な騒音対策に取り組んでおります。

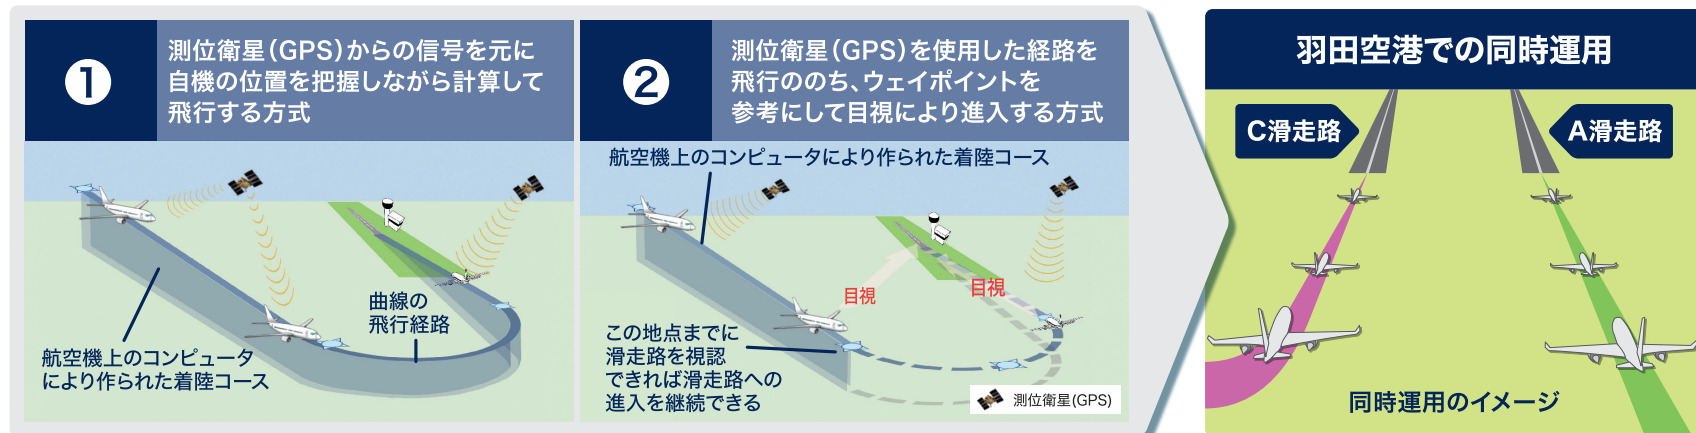
第4回検討会で選定された飛行方式(下記①・②)について、航空機が2本の滑走路に同時に着陸(同時運用)することができるかどうか、安全面から検証を行いました。

■2つに絞り込んだ①・②の飛行方式について、同時運用に係る安全性検証を実施しました。

- ①については技術的に採用可能
- ②については採用に適さない

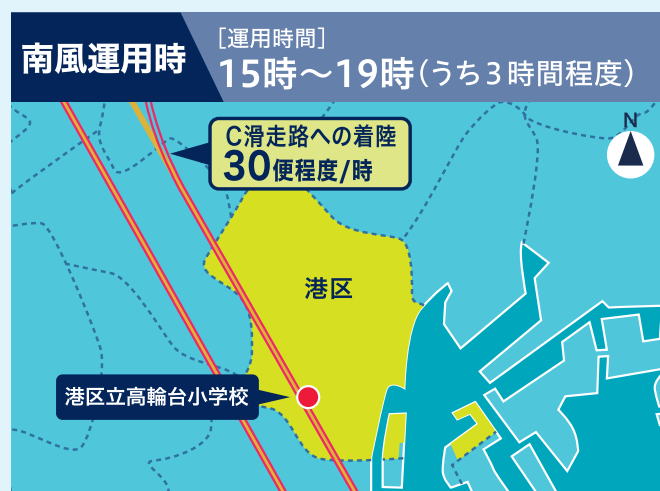
### ●新飛行経路と1時間当たりの運航予定便数

港区上空を飛行する新飛行経路は、南風運用時※の「15時から19時のうち3時間程度」に限って運用されます。

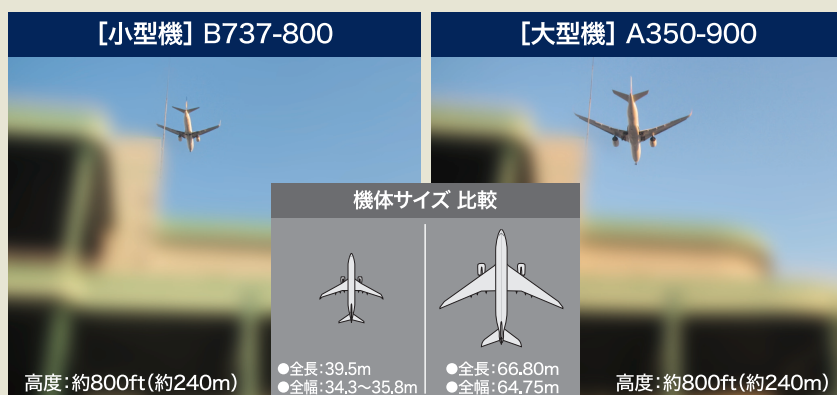
「いつもより低い高度を飛んでいた」等のお問い合わせをいただくことがあります。同じ航路、高度を飛行していても機体の大きさの違いによって、いつもより近く感じる場合があります。航空機の機種、飛行高度、航跡などについては、「羽田空港飛行コースホームページ」にて、アクセス日の前日から1ヵ月前までの記録をご確認いただけます。

●機材の全長、全幅は航空機メーカーの公表資料による。高度は羽田空港飛行コースホームページによる。
