日頃より、羽田空港の機能強化に伴う、新飛行経路の運用にご協力いただきありがとうございます。  
このチラシでは、発着回数の現状や、2023年度の運用実績を基にした騒音の状況などをはじめ、  
新飛行経路に関する様々な情報をお知らせします。  
今後も引き続き、ホームページやニュースレターなども活用し、  
丁寧でわかりやすい情報提供を行ってまいります。

# 新飛行経路の運用に当たっては、 様々な騒音対策に取り組んでおります。

# 新飛行経路において確認された 落下物は0件です。

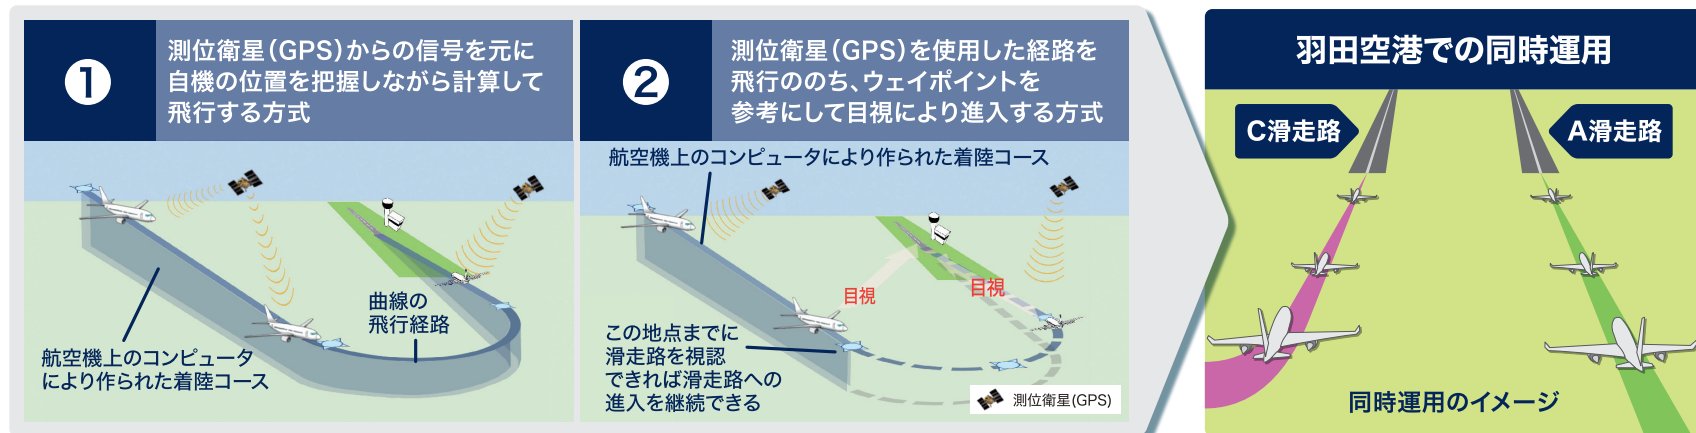
第4回検討会で選定された飛行方式(下記①・②)について、航空機が2本の滑走路に同時に着陸(同時運用)することができるかどうか、安全面から検証を行いました。

■2つに絞り込んだ①・②の飛行方式について、同時運用に係る安全性検証を実施しました。

- ①については**技術的に採用可能**
- ②については**採用に適さない**

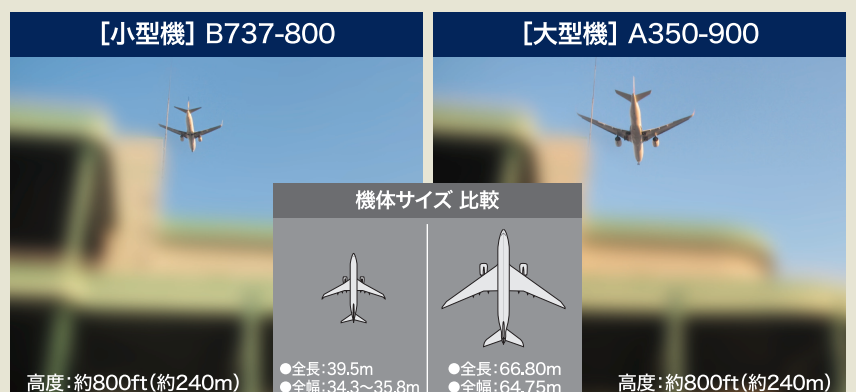
「いつもより低い高度を飛んでいた」等のお問い合わせをいただくことがあります。同じ航路、高度を飛行していても機体の大きさの違いによって、いつもより近く感じる場合があります。航空機の機種、飛行高度、航跡などについては、「羽田空港飛行コースホームページ」にて、アクセス日の前日から1ヵ月前までの記録をご確認いただけます。

●機材の全長、全幅は航空機メーカーの公表資料による。高度は羽田空港飛行コースホームページによる。
