日頃より、羽田空港の機能強化に伴う、新飛行経路の運用にご協力いただきありがとうございます。  
このチラシでは、発着回数の現状や、2023年度の運用実績を基にした騒音の状況などをはじめ、  
新飛行経路に関する様々な情報をお知らせします。  
今後も引き続き、ホームページやニュースレターなども活用し、  
丁寧でわかりやすい情報提供を行ってまいります。

# 新飛行経路の運用に当たっては、 様々な騒音対策に取り組んでおります。

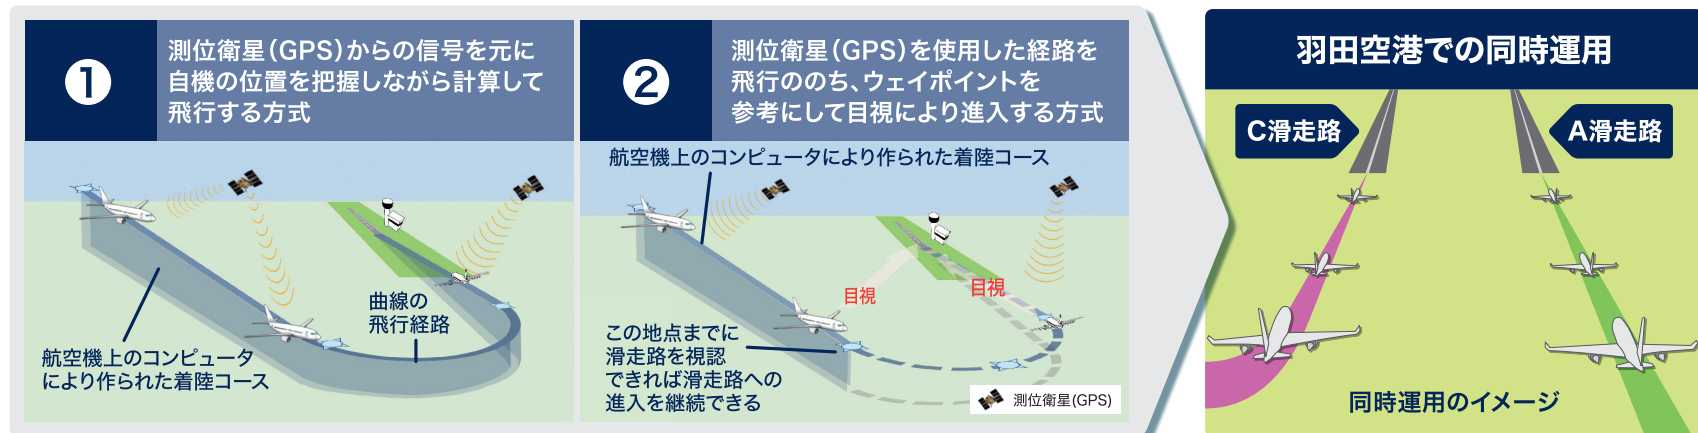
第4回検討会で選定された飛行方式(下記①・②)について、航空機が2本の滑走路に同時に着陸(同時運用)することができるかどうか、安全面から検証を行いました。

■2つに絞り込んだ①・②の飛行方式について、同時運用に係る安全性検証を実施しました。

- ①については技術的に採用可能
- ②については採用に適さない
