日頃より、羽田空港の機能強化に伴う、新飛行経路の運用にご協力いただきありがとうございます。  
このチラシでは、発着回数の現状や、2023年度の運用実績を基にした騒音の状況などをはじめ、  
新飛行経路に関する様々な情報をお知らせします。  
今後も引き続き、ホームページやニュースレターなども活用し、  
丁寧でわかりやすい情報提供を行ってまいります。

# 新飛行経路の運用に当たっては、 様々な騒音対策に取り組んでいます。

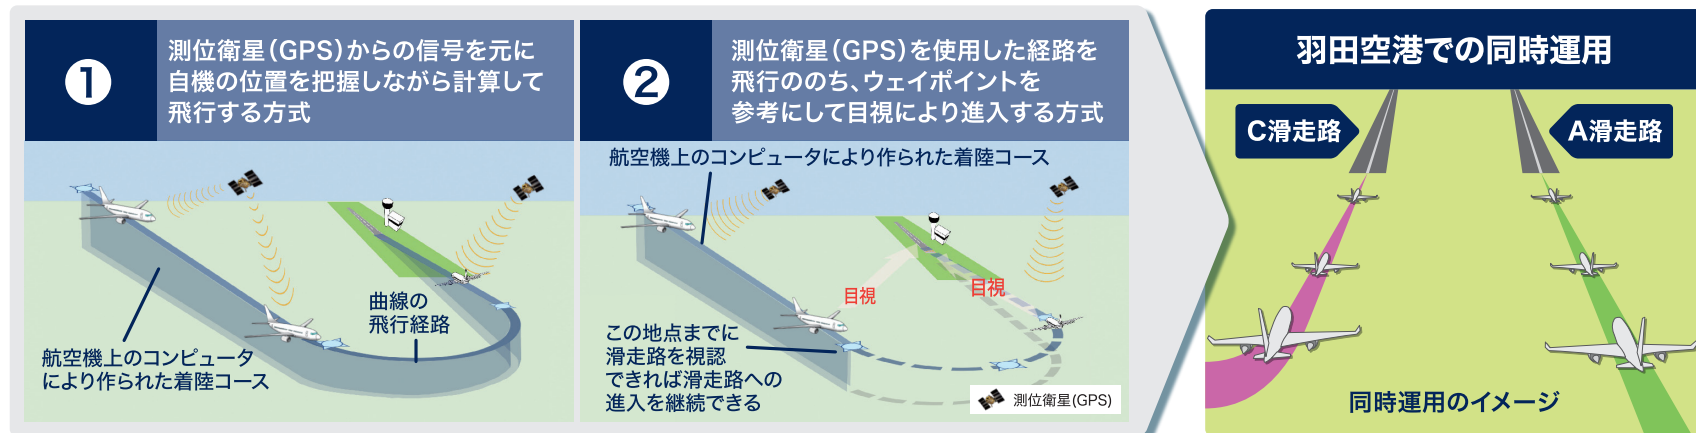
第4回検討会で選定された飛行方式(下記①・②)について、航空機が2本の滑走路に同時に着陸(同時運用)することができるかどうか、安全面から検証を行いました。

■2つに絞り込んだ①・②の飛行方式について、同時運用に係る安全性検証を実施しました。

- ①については技術的に採用可能
- ②については採用に適さない

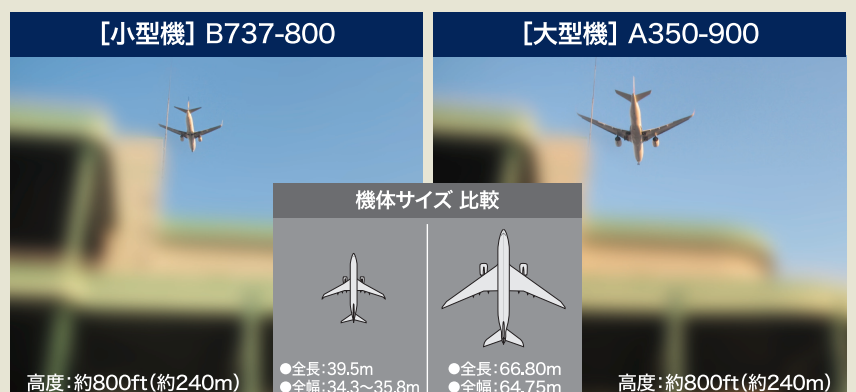
「いつもより低い高度を飛んでいた」等のお問い合わせをいただくことがあります。同じ航路、高度を飛行していても機体の大きさの違いによって、いつもより近く感じる場合があります。航空機の機種、飛行高度、航跡などについては、「羽田空港飛行コースホームページ」にて、アクセス日の前日から1ヵ月前までの記録をご確認いただけます。

●機材の全長、全幅は航空機メーカーの公表資料による。高度は羽田空港飛行コースホームページによる。
