羽田空港新飛行経路に係る航空機騒音の測定結果(2025年9月速報値)

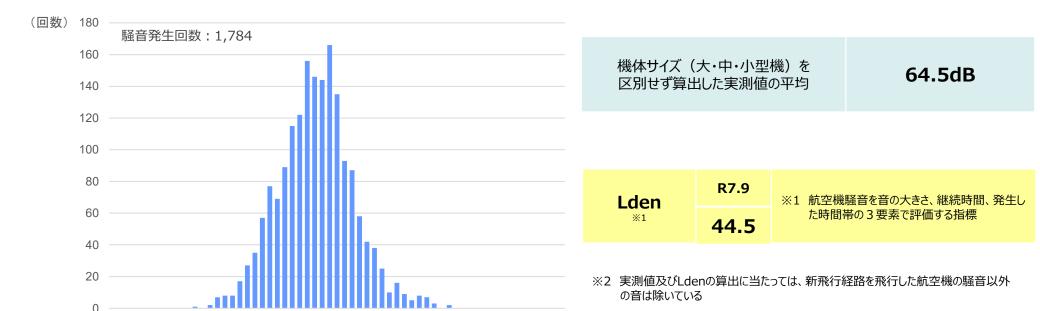
【測定結果(2025年9月速報値)】江東区東大島文化センター

- ○飛行経路と測定地点の位置関係等
- ・C滑走路北向き出発経路の側方1km程度に位置する。高度約4,000~6,000ft (約1,200~1,800m)。
- ・騒音の影響を抑えるため、離陸後、急上昇方式または最適上昇方式のいずれかを実施する騒音軽減運航方式を採用している。
- ○実測値の分布 ※各数値は速報値として集計したものであり、精査前であるため参考値です。 実測値 (各航空機が通過したときに発生した騒音の最大値) ごとにその発生回数をお示しすると、以下のとおり。

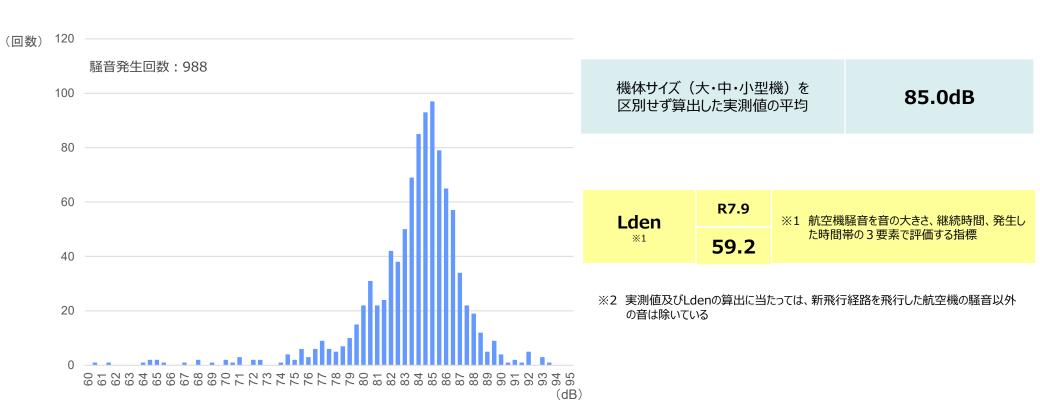
【測定結果(2025年9月速報値)]国立医薬品食品衛生研究所

- ○飛行経路と測定地点の位置関係等
- ・B滑走路西向き出発経路のほぼ直下に位置する。高度約1,000ft (約300m)。
- ・騒音の影響を抑えるため、離陸後、急上昇方式により高度600ft(約180m)に達した後、速やかに海側へ旋回するなどの騒音 軽減運航方式を採用している。
- ○実測値の分布 ※各数値は速報値として集計したものであり、精査前であるため参考値です。 実測値 (各航空機が通過したときに発生した騒音の最大値) ごとにその発生回数をお示しすると、以下のとおり。

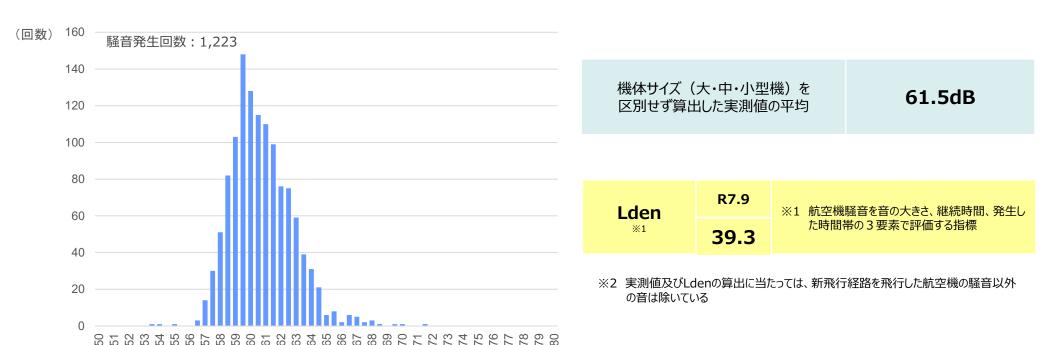
【測定結果(2025年9月速報値)]川口市立八幡木中学校

- ○飛行経路と測定地点の位置関係等
- ・C滑走路好天着陸経路、C滑走路悪天着陸経路の直下に位置する。高度約4,000~4,500ft(約1,200~1,350m)。
- ・羽田空港からは好天着陸経路で33km程度、悪天着陸経路で42km程度に位置する。
- ・A滑走路着陸経路を使用した航空機は距離が遠いため測定されていない。
- ○実測値の分布 ※各数値は速報値として集計したものであり、精査前であるため参考値です。 実測値 (各航空機が通過したときに発生した騒音の最大値) ごとにその発生回数をお示しすると、以下のとおり。

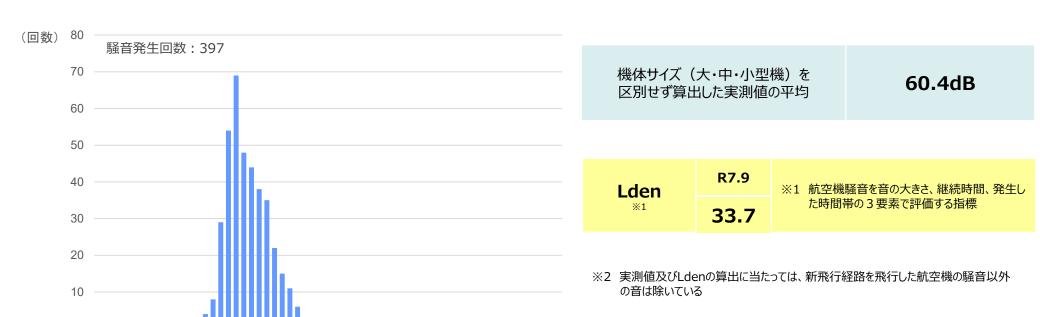
【測定結果(2025年9月速報値)]さいたま市立岸町公民館

- ○飛行経路と測定地点の位置関係等
- ・A滑走路好天着陸経路から1km程度、A滑走路悪天着陸経路から400m程度、羽田空港からは37km程度に位置する。高度約3,000~5,000ft (約900~1,500m)。
- ・A滑走路悪天着陸経路よりのA滑走路好天着陸経路との間に位置する。

○実測値の分布 ※各数値は速報値として集計したものであり、精査前であるため参考値です。 実測値 (各航空機が通過したときに発生した騒音の最大値) ごとにその発生回数をお示しすると、以下のとおり。

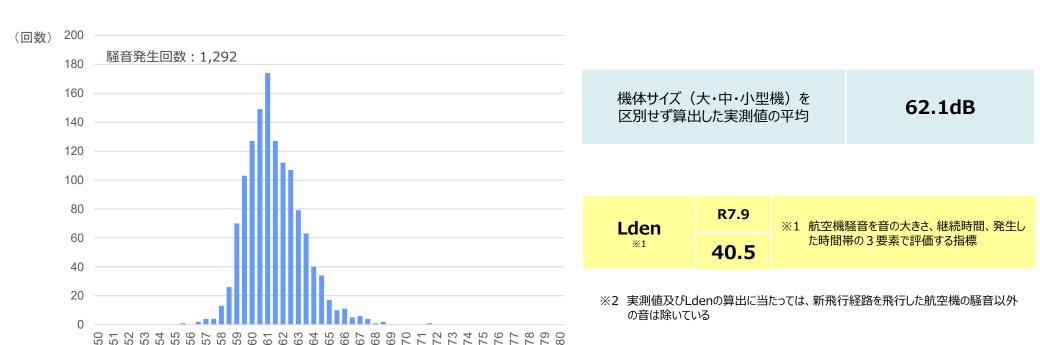
【測定結果(2025年9月速報値)】北区立袋小学校

- ○飛行経路と測定地点の位置関係等
- ・C滑走路好天着陸経路のほぼ直下、羽田空港からは27km程度に位置する。高度約4,000~4,500ft(約1,200~1,350m)。
- ・他の経路を使用した航空機からは距離が遠いため測定されていない。
- ○実測値の分布 ※各数値は速報値として集計したものであり、精査前であるため参考値です。 実測値 (各航空機が通過したときに発生した騒音の最大値) ごとにその発生回数をお示しすると、以下のとおり。

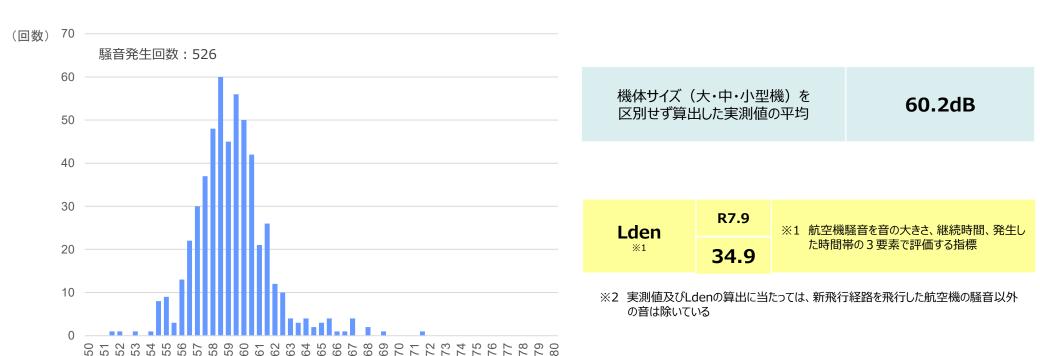
【測定結果(2025年9月速報値)】板橋区立赤塚第二中学校

- ○飛行経路と測定地点の位置関係等
- ・A滑走路好天着陸経路とC滑走路悪天着陸経路のほぼ直下に位置する。高度約4,000~4,500ft (約1,200~1,350m)。
- ・A滑走路悪天着陸経路から1.5km程度、C滑走路好天着陸経路から6km程度に位置する。
- ・羽田空港からは28km程度に位置する。
- ○実測値の分布 ※各数値は速報値として集計したものであり、精査前であるため参考値です。 実測値 (各航空機が通過したときに発生した騒音の最大値) ごとにその発生回数をお示しすると、以下のとおり。

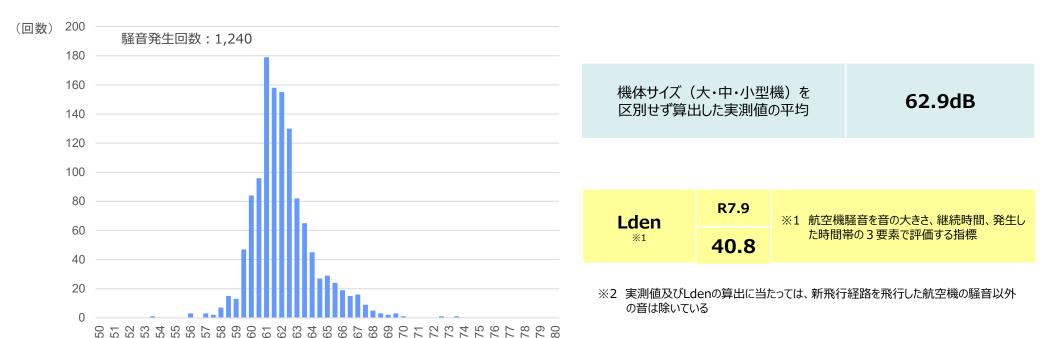
【測定結果(2025年9月速報値)]豊島区立千早小学校

- ○飛行経路と測定地点の位置関係等
- ・C滑走路好天時着陸経路のほぼ直下、羽田空港からは21km程度に位置する。高度約3,500~4,000ft(約1,050~1,200m)。
- ・A滑走路着陸経路を使用した航空機は距離が遠いため測定されていない。C滑走路悪天着陸経路を使用した航空機は距離が遠いため音が小さい。
- ○実測値の分布 ※各数値は速報値として集計したものであり、精査前であるため参考値です。 実測値 (各航空機が通過したときに発生した騒音の最大値) ごとにその発生回数をお示しすると、以下のとおり。

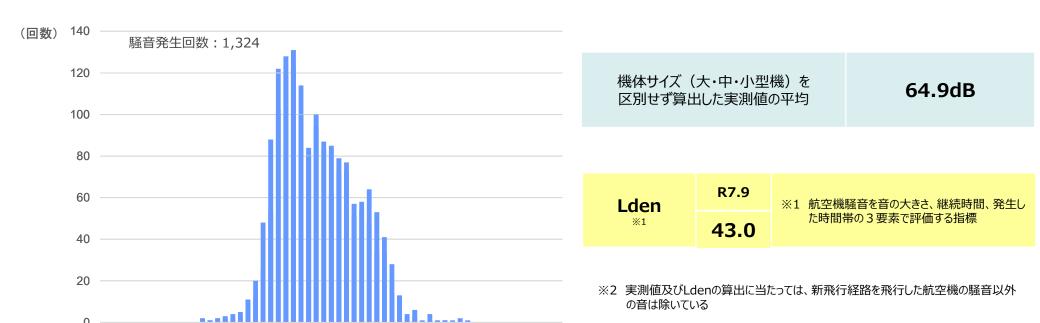
【測定結果(2025年9月速報値)】新宿区立落合第二小学校

- ○飛行経路と測定地点の位置関係等
- ・C滑走路好天時着陸経路のほぼ直下、C滑走路悪天時着陸経路からは側方500m程度に位置する。 高度約3,500ft(約1,050m)。
- ・羽田空港からは19km程度に位置する。
- ・A滑走路着陸経路を使用した航空機は距離が遠いため音が小さい。

○実測値の分布 ※各数値は速報値として集計したものであり、精査前であるため参考値です。 実測値 (各航空機が通過したときに発生した騒音の最大値) ごとにその発生回数をお示しすると、以下のとおり。

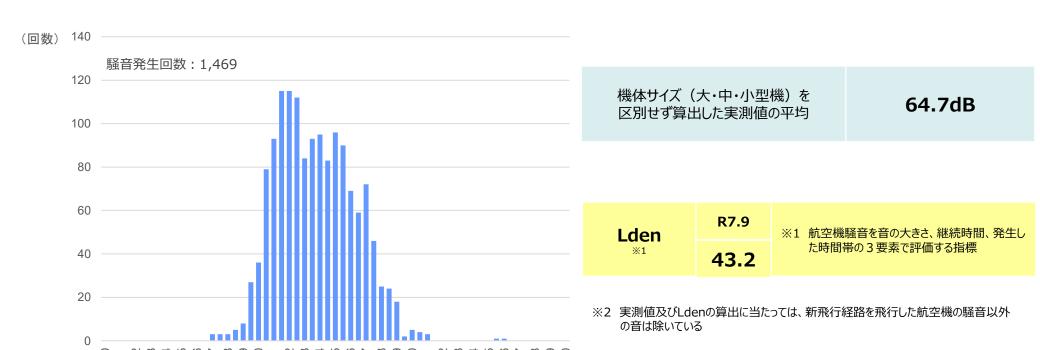
【測定結果(2025年9月速報値)]中野区小淀ホーム

- ○飛行経路と測定地点の位置関係等
- ・C滑走路着陸経路寄りのA滑走路着陸経路との間に位置する。
- ・A滑走路着陸経路の側方1.4km程度、C滑走路好天時着陸経路の側方500m程度、C滑走路悪天時着陸経路の側方300m程度に位置する。高度約3,000~3,500ft(約900~1,050m)。
- ・羽田空港からは18km程度に位置する。
- ・A滑走路着陸経路を使用した航空機は距離が遠いため音が小さい。
- ○実測値の分布 ※各数値は速報値として集計したものであり、精査前であるため参考値です。 実測値 (各航空機が通過したときに発生した騒音の最大値) ごとにその発生回数をお示しすると、以下のとおり。

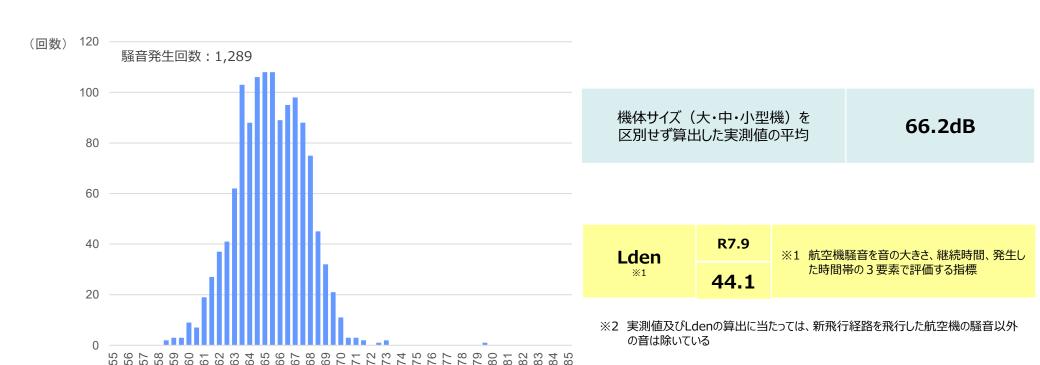
【測定結果(2025年9月速報値)】白根記念渋谷区郷土博物館・文学館

- ○飛行経路と測定地点の位置関係等
- ・A滑走路着陸経路とC滑走路着陸経路のほぼ中間にあり、両経路の音の差が小さい。
- ・A滑走路着陸経路から900m程度、C滑走路着陸経路から700m程度、羽田空港からは12km程度に位置する。高度約2,000ft(約600m)。
- ○実測値の分布 ※各数値は速報値として集計したものであり、精査前であるため参考値です。 実測値 (各航空機が通過したときに発生した騒音の最大値) ごとにその発生回数をお示しすると、以下のとおり。

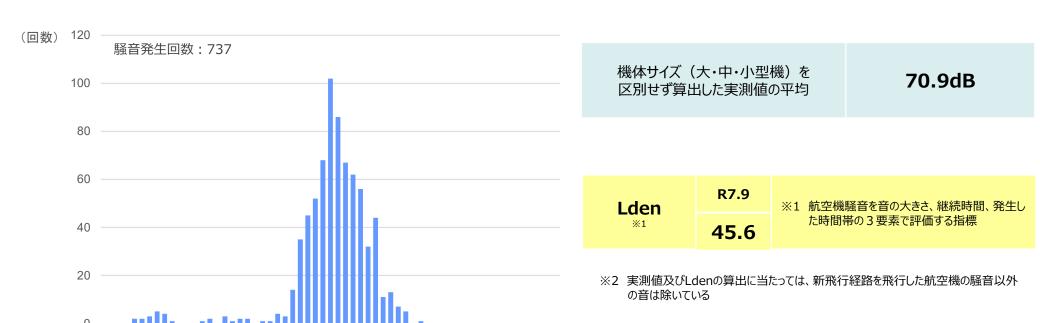
【測定結果(2025年9月速報値)]目黒区立田道小学校

- ○飛行経路と測定地点の位置関係等
- ・A滑走路着陸経路の側方400m程度、羽田空港からは11km程度に位置する。高度約2,000ft(約600m)。
- ・C滑走路着陸経路を使用した航空機は距離が遠いため音が小さい。

○実測値の分布 ※各数値は速報値として集計したものであり、精査前であるため参考値です。 実測値 (各航空機が通過したときに発生した騒音の最大値) ごとにその発生回数をお示しすると、以下のとおり。

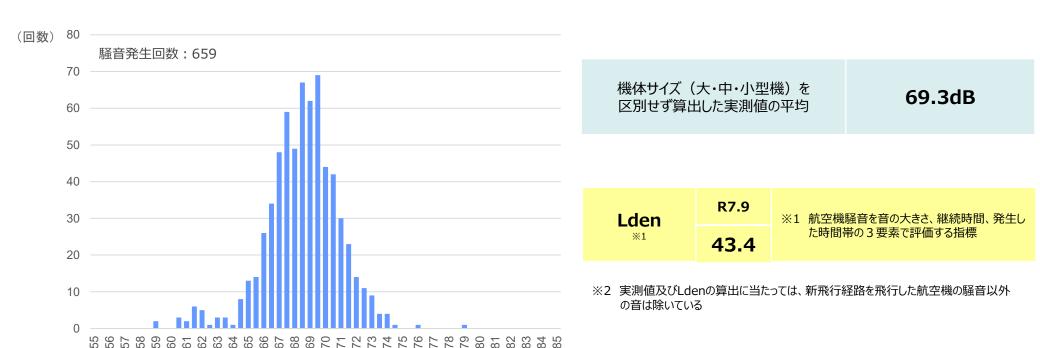
【測定結果(2025年9月速報値)】東京都下水道局八潮ポンプ所

- ○飛行経路と測定地点の位置関係等
- ・A滑走路着陸経路とC滑走路着陸経路の中間の場所にあり、両経路の音の差が小さい。
- ・A滑走路着陸経路の側方700m程度、C滑走路着陸経路の側方1km程度、羽田空港からは5km程度に位置する。高度約1,000ft(約300m)。
- ○実測値の分布 ※各数値は速報値として集計したものであり、精査前であるため参考値です。 実測値 (各航空機が通過したときに発生した騒音の最大値) ごとにその発生回数をお示しすると、以下のとおり。

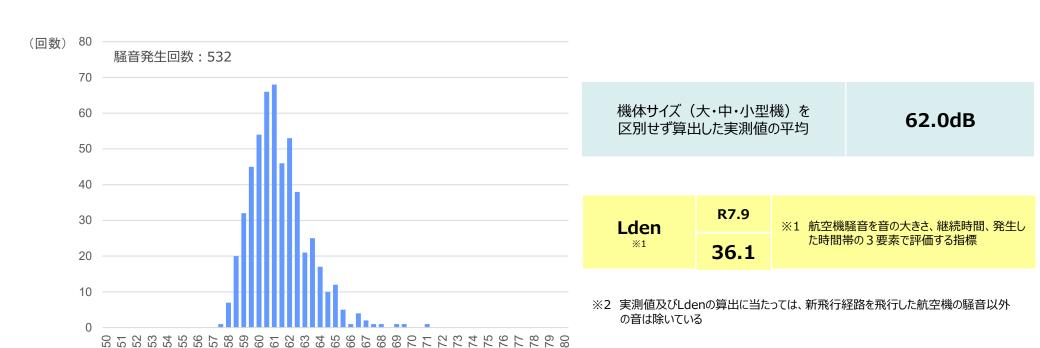
【測定結果(2025年9月速報値)】大田区立大森第五小学校

- ○飛行経路と測定地点の位置関係等
- ・A滑走路着陸経路の側方1.2km程度、羽田空港からは4km程度に位置する。高度約700ft (約210m)。
- ○実測値の分布 ※各数値は速報値として集計したものであり、精査前であるため参考値です。 実測値 (各航空機が通過したときに発生した騒音の最大値) ごとにその発生回数をお示しすると、以下のとおり。
