# 羽田空港新飛行経路に係る航空機騒音の測定結果 (2025/4/1～2025/10/31)

# 騒音軽減対策による効果について

# RNP運用時とILS運用時の騒音の比較について(実機飛行確認～2025年10月)

# 低騒音機の使用による騒音軽減効果について(2025年4月～10月)

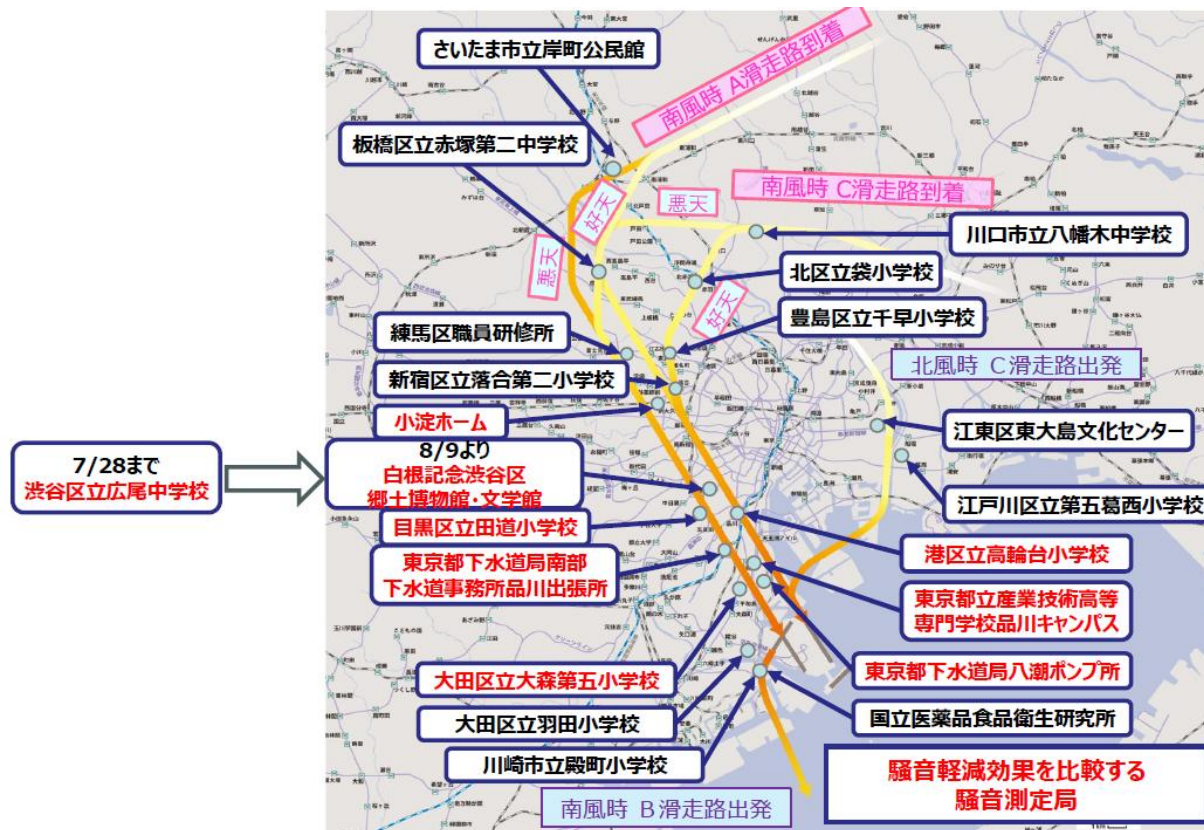
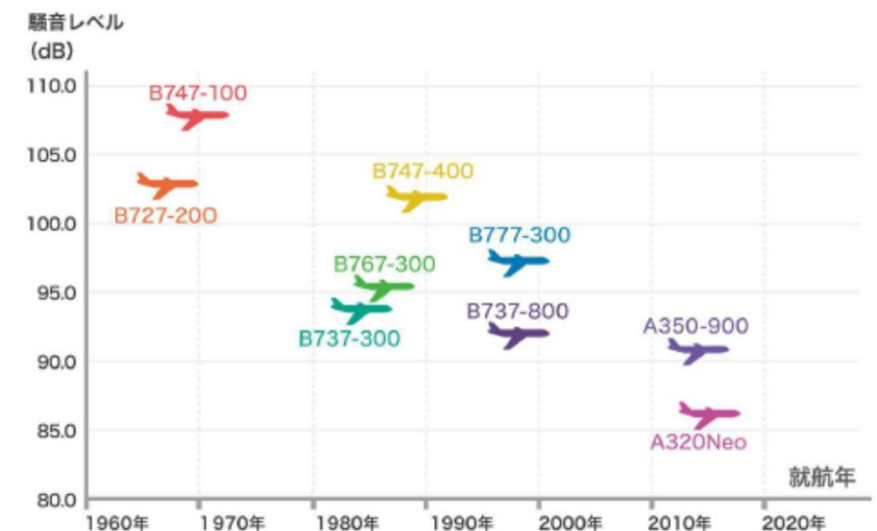
- ・航空機の騒音は、一般に飛行高度が高いほど小さくなることから、安全上支障のない範囲で着陸地点を海側に移設することにより飛行高度を上げ
  - ・羽田空港の国際線着陸料について、航空機の重量に加え、騒音の要素も組み合わせた料金体系へ見直し、低騒音機の導入を促進
  - ・降下角を3度から3.45度にできる限り引き上げることによる飛行高度の引き上げ
- 上記のうち、低騒音機の使用と降下角引き上げの騒音軽減効果を分析した。

注) 騒音レベル (dB) は、機体違いによる性能水準の比較のため用いたものであり、実測値とは異なる (離陸測定点と進入測定点における航空機の騒音値を相対平均して得た値)

※降下角が3度と3.45度の場合の騒音を比較可能な小淀ホーム～東京都下水道局八潮ポンプ所までの8か所において、騒音軽減効果を分析

騒音対策として実施している降下角の引き上げと低騒音機の使用による騒音軽減効果が継続的に確認できている。

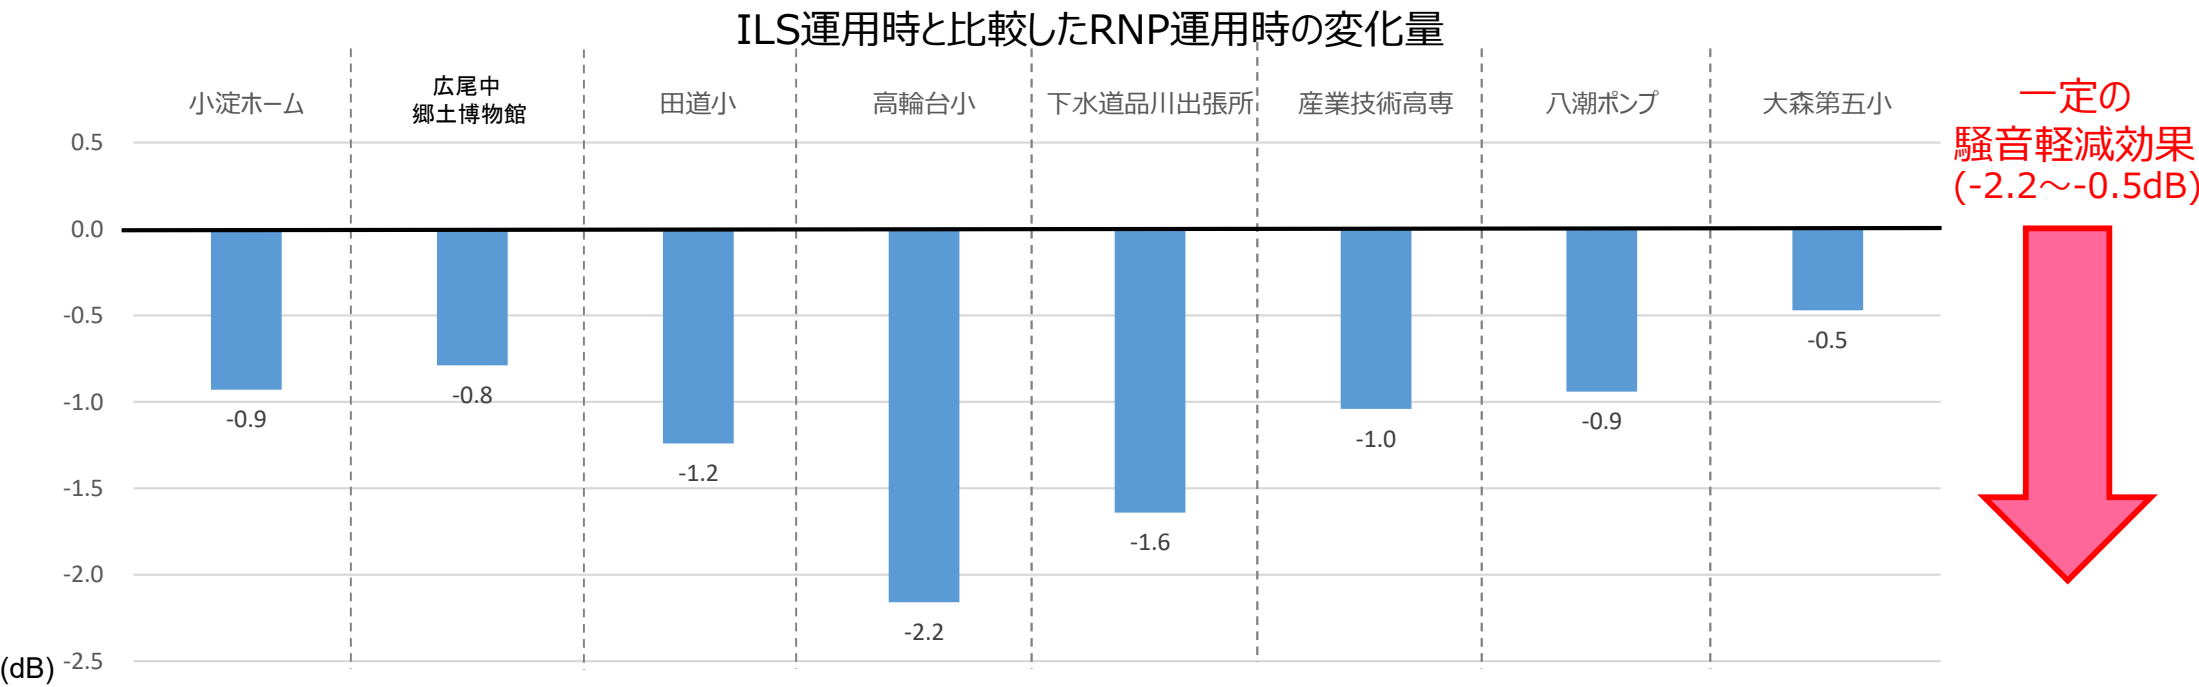
ILS運用時（3度の降下角）の実測値の平均を基準にRNP運用時（3度より大きい降下角）の実測値の平均を比較したところ、RNP運用時の方が騒音が小さく、実際に騒音が軽減されていることが確認できた。  
今後も引き続きモニタリングを実施していく。

- ・3度と3.45度の高度差による騒音の軽減について、距離の要素だけで計算すると経路直下においてその差が最大となるが、経路に近い測定局において継続的にはっきりとした差が確認できている。
- ・田道小学校はC滑走路着陸経路から約 2 km離れていることから、C滑走路着陸経路における高度引き上げによる騒音軽減効果が非常に小さく、田道小学校における実測値全体での高度引き上げによる騒音軽減効果が引き下げられていると考えられる。
- ・新経路運用開始後のILS運用日は計79日間であることから、実機飛行確認から2025年 1 0 月までの期間のデータで評価を行った。

※上記は各測定局で実際に測定された航空機騒音（LAmax）をRNP運用のものとILS運用のものに分けてそれぞれパワー平均し比較したものである。  
 ※RNP経路とILS経路がほぼ同じ場所を通る（高度だけが異なる）測定局の変化量を示している。  
 ※小淀ホームはRNP経路とILS経路で200m～300m程度（水平方向）離れている。

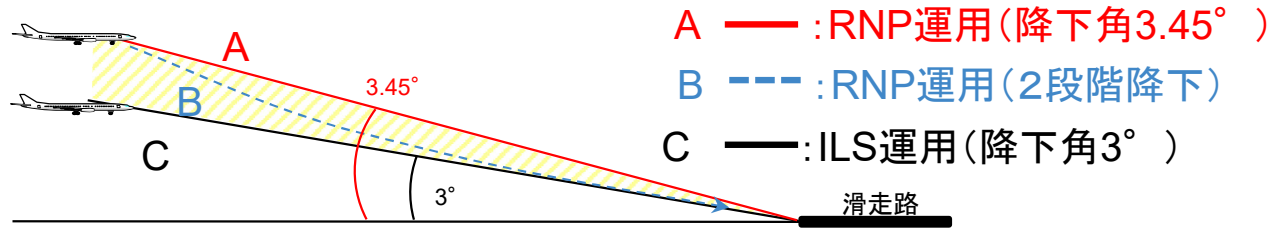
＜RNP運用（3.45度降下）と2段階降下のイメージ図＞

RNP運用時（3.45度の降下角）に角度をできるだけ維持して降下している着陸機（図示A）と2段階降下（1,500ft付近で3度に会合）をしている着陸機（図示B）の実測値の平均を比較したところ、全体としてみると角度をできるだけ維持している着陸機の方が騒音軽減効果がより大きい傾向にあることが確認できた。今後も引き続きモニタリングを実施していく。

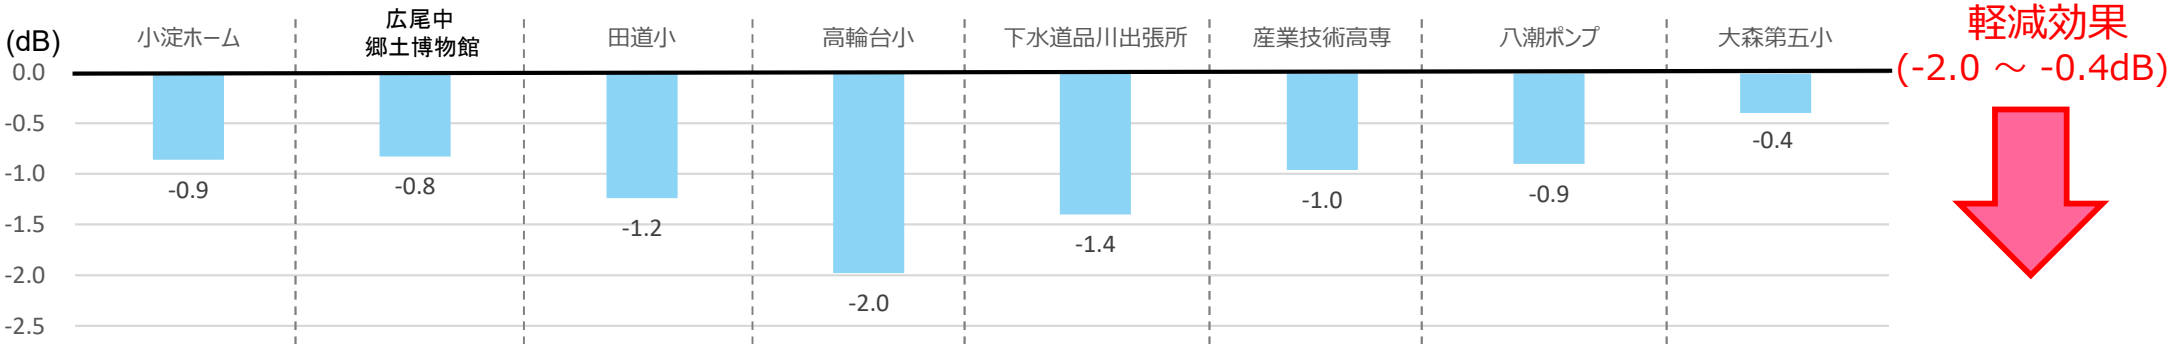
ILS運用時と比較した2段階降下で着陸した場合の変化量（BとCの比較）

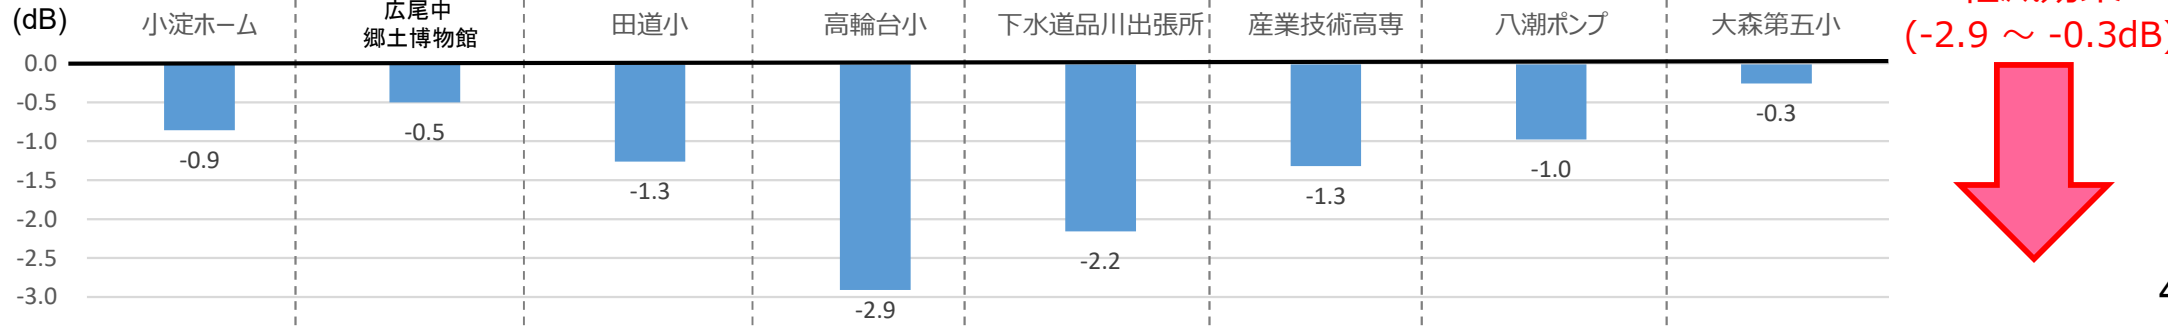
ILS運用時と比較した3.45度継続進入で着陸した場合の変化量（AとCの比較）

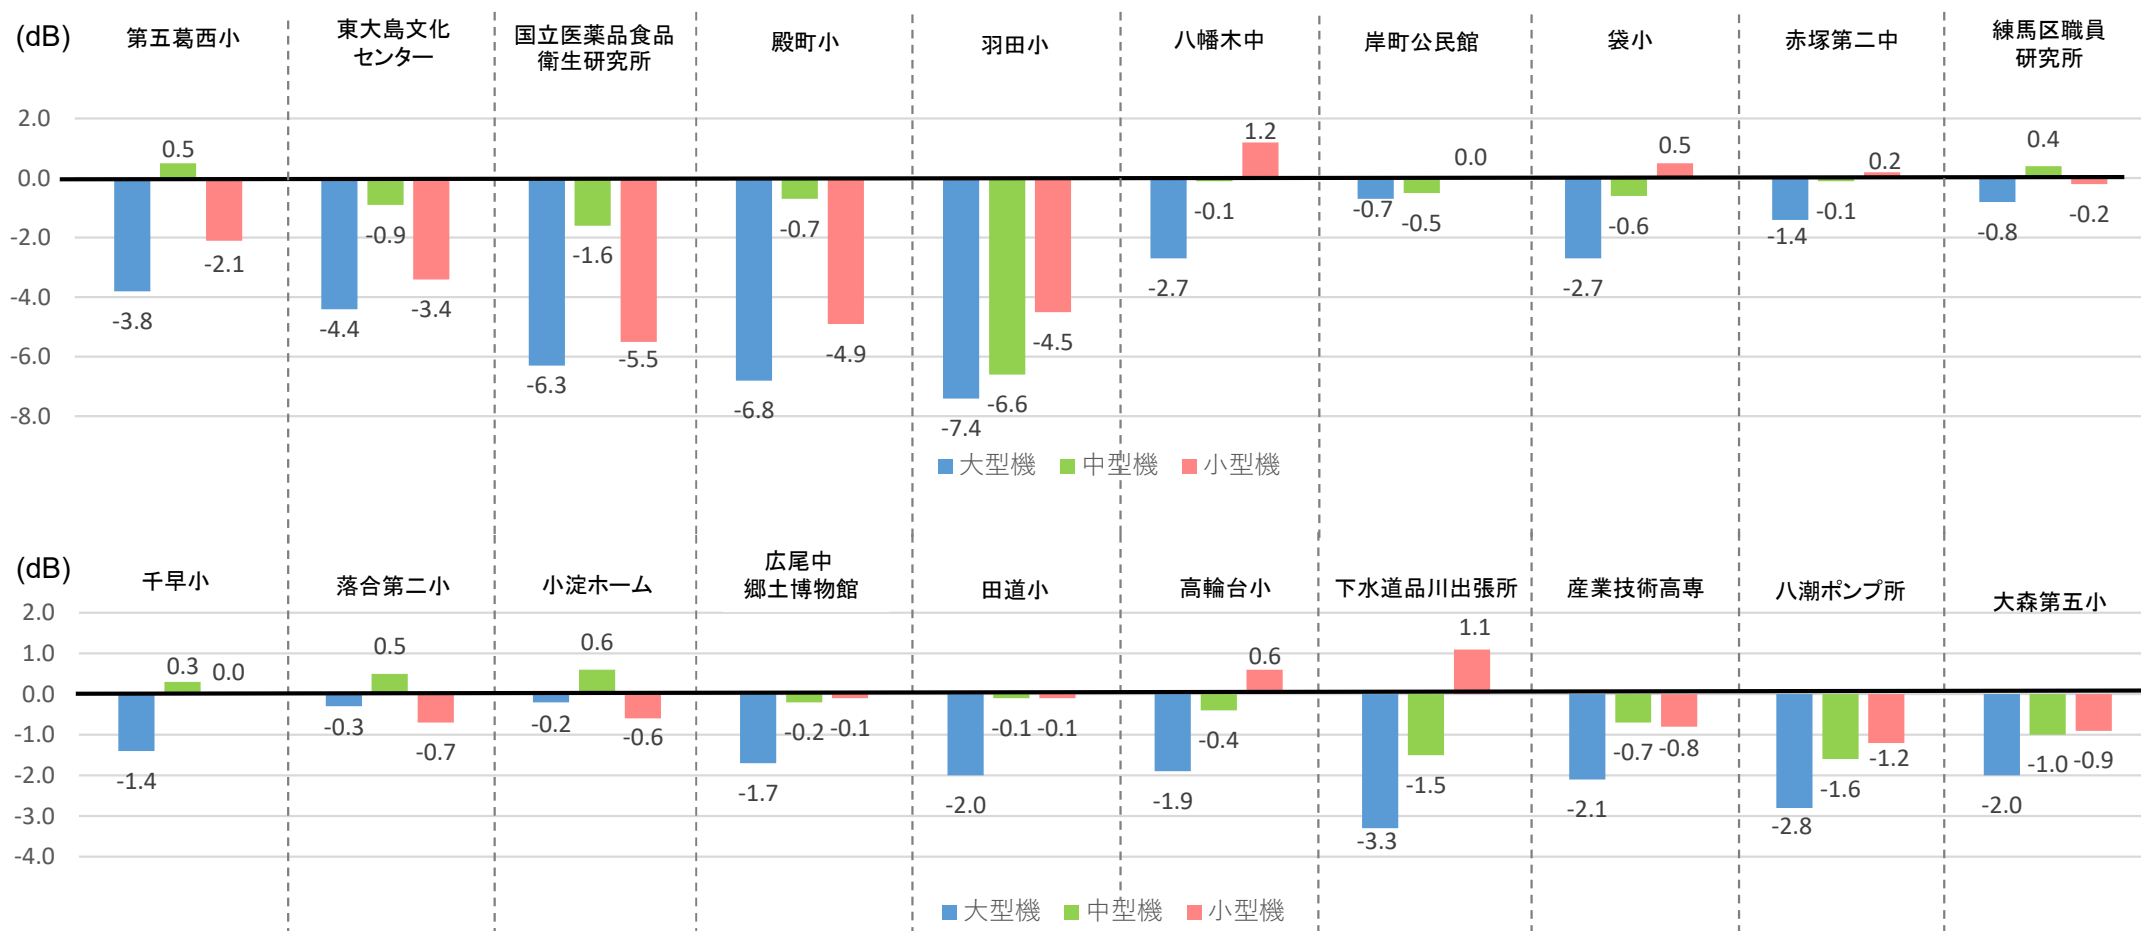
低騒音機とそれ以外の機体による違い

- 機体サイズ別に低騒音機とそれ以外の機体を比較し、騒音軽減効果を分析した。
- ここではA350（大型）、B787（中型）、A321Neo（小型）、A320Neo（小型）を低騒音機としている。
- 測定局によるばらつきがあるものの離陸経路や着陸経路の空港に近い地域では騒音軽減効果が確認できている。特に、大型機において大きな騒音軽減効果が確認できている。

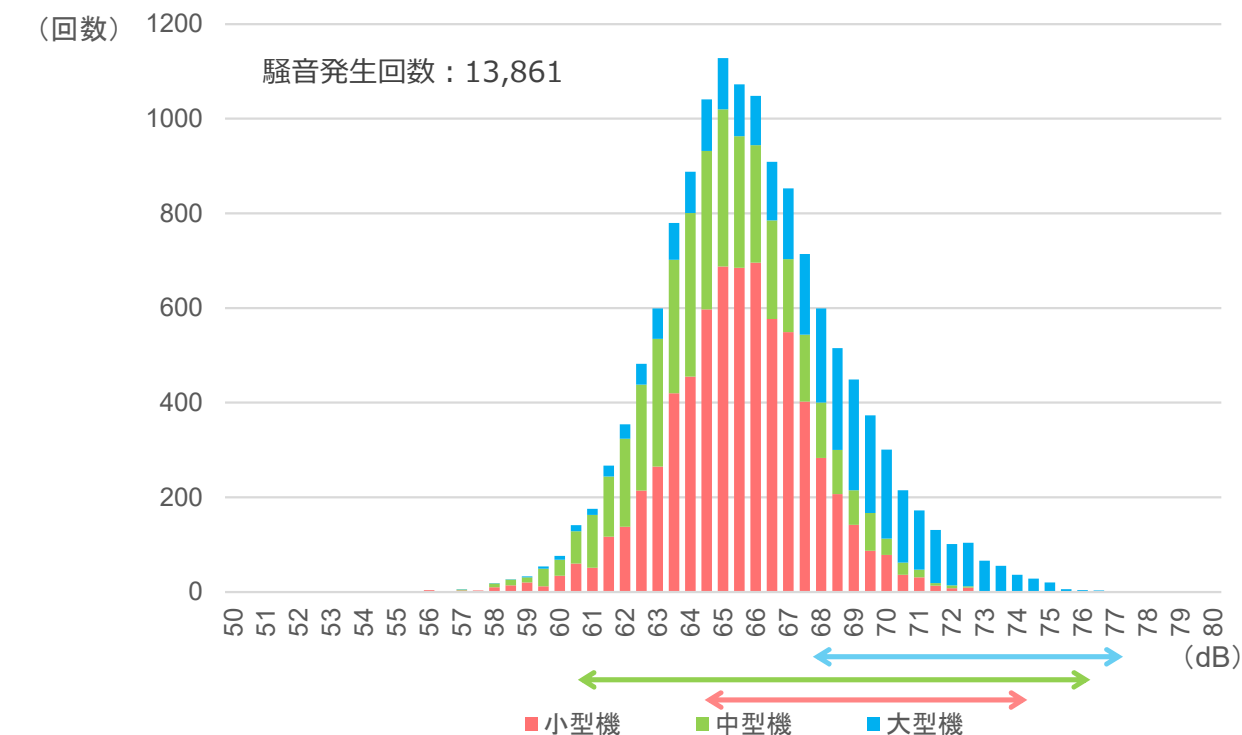
- ・C滑走路北向き出発経路の側方200m程度に位置する。高度約3,000～6,000ft(約900～1,800m)。
- ・実測値は65dB付近を中心に山なりに分布している。
- ・各月の実測値の平均は大型機・中型機・小型機でそれぞれ2dB程度の幅で推移しており、季節変化に伴うはっきりとした騒音変化の傾向は見られない。

実測値（各航空機が通過したときに発生した騒音の最大値）ごとにその発生回数をお示すると、以下のとおり。

↔：説明会等でお示した推計平均値

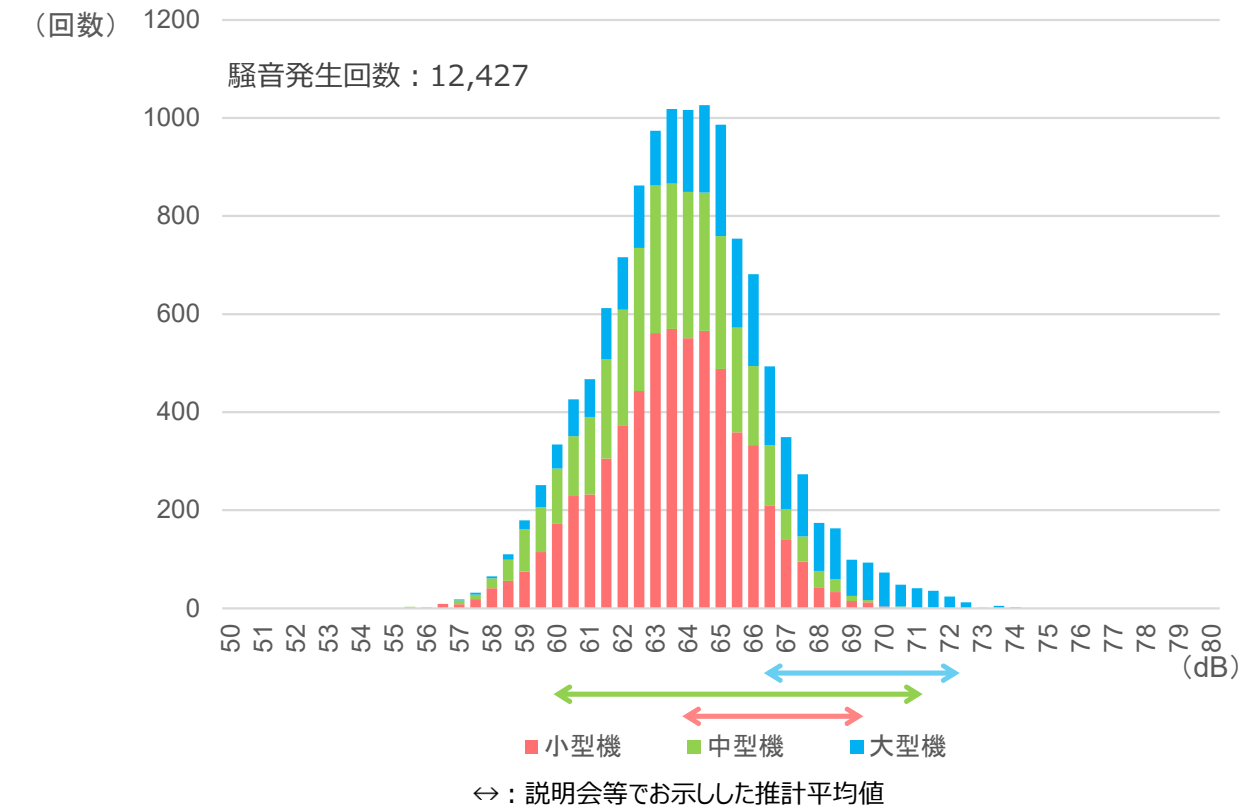
- ・C滑走路北向き出発経路の側方1km程度に位置する。高度約4,000～6,000ft（約1,200～1,800m）。
- ・実測値は64dB付近を中心に山なりに分布している。
- ・各月の実測値の平均は大型機・中型機・小型機でそれぞれ2dB程度の幅で推移しており、季節変化に伴うはっきりとした騒音変化の傾向は見られない。

実測値（各航空機が通過したときに発生した騒音の最大値）ごとにその発生回数をお示すると、以下のとおり。

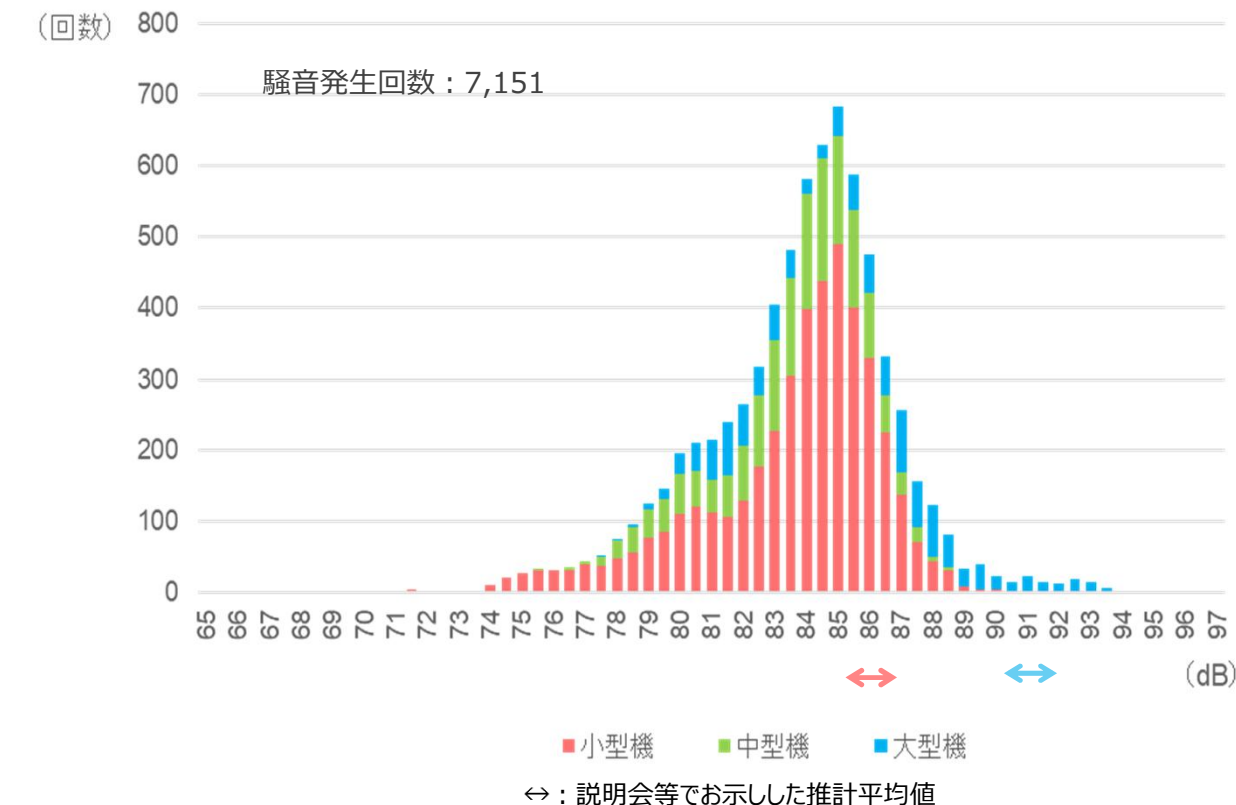
- ・B滑走路西向き出発経路のほぼ直下に位置する。高度約1,000ft(約300m)。
- ・実測値は84dB付近を中心に山なりに分布している。
- ・各月の実測値の平均は大型機・中型機・小型機でそれぞれ1dB程度の幅で推移しており、季節変化に伴うはっきりとした騒音変化の傾向は見られない。

実測値（各航空機が通過したときに発生した騒音の最大値）ごとにその発生回数をお示すると、以下のとおり。

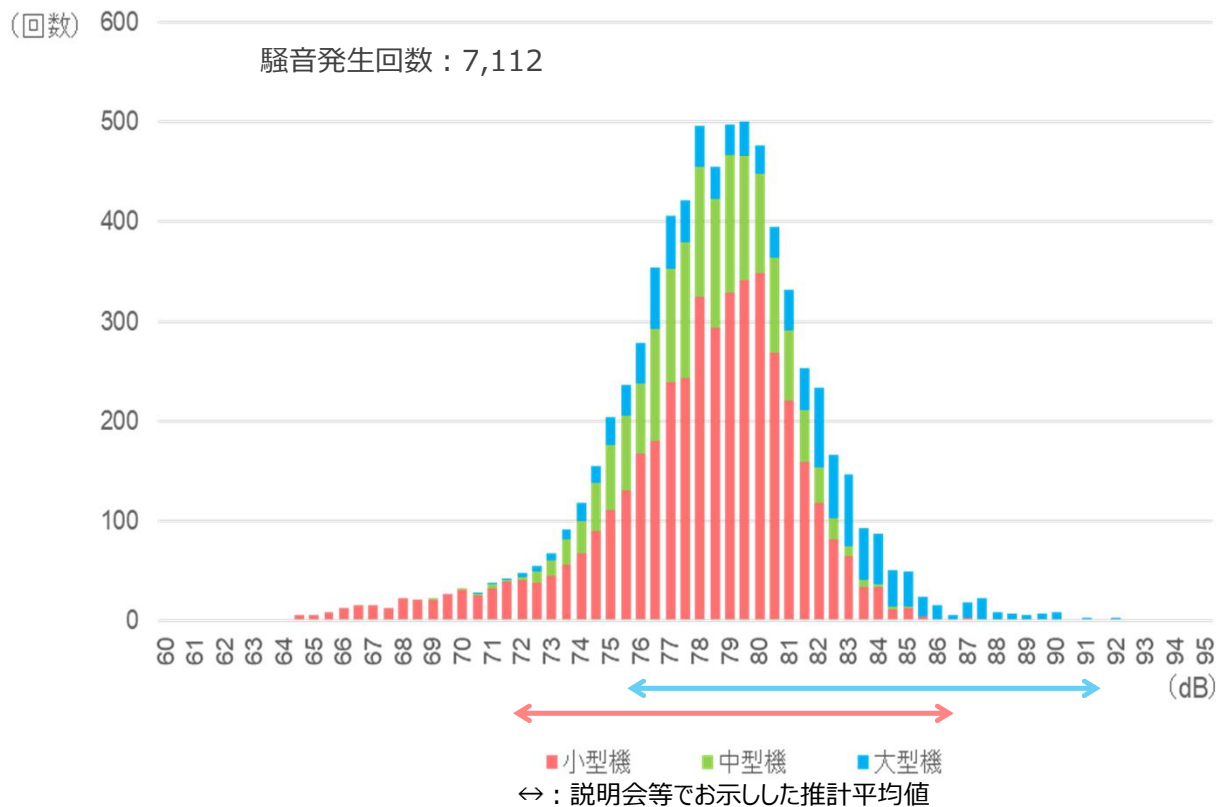
- ・B滑走路西向き出発経路の側方200m～1km程度に位置する。高度約1,000ft（約300m）。
- ・実測値は79dB付近を中心に山なりに分布している。
- ・各月の実測値の平均は大型機で2dB程度、中型機・小型機でそれぞれ1dB程度の幅で推移しており、季節変化に伴うはっきりとした騒音変化の傾向は見られない。

実測値（各航空機が通過したときに発生した騒音の最大値）ごとにその発生回数をお示すると、以下のとおり。

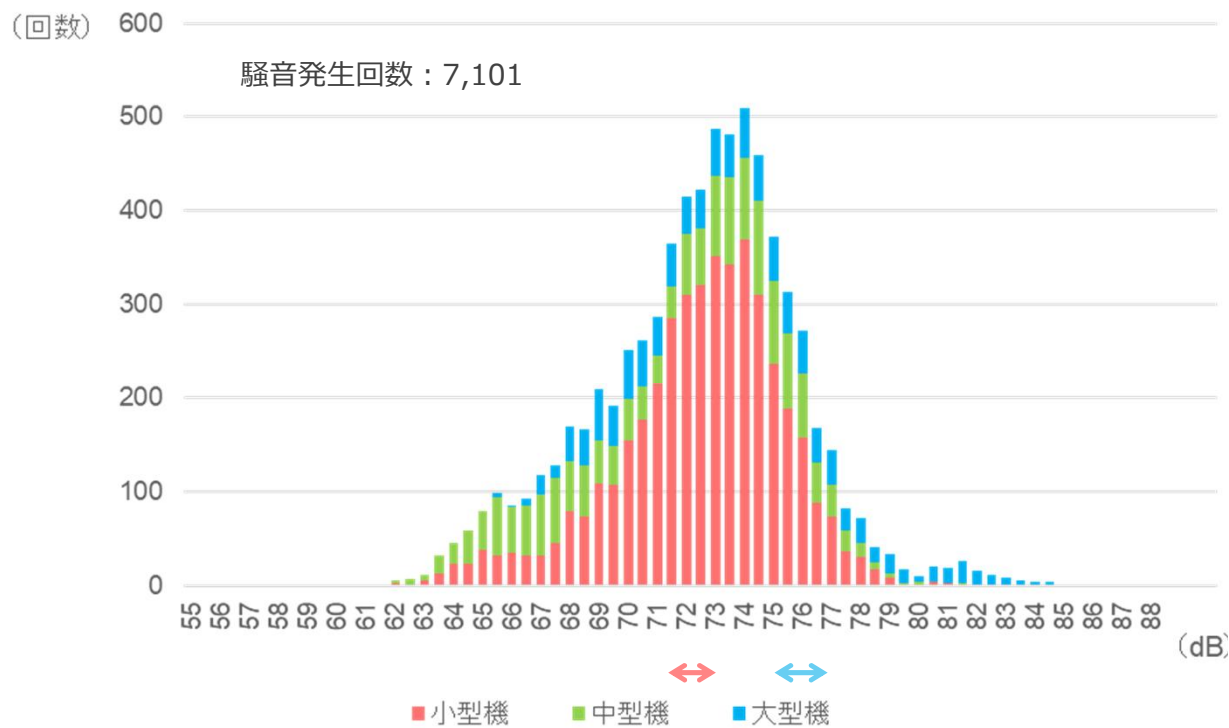
- ・B滑走路西側出発経路の側方1km程度、羽田空港からは800m程度に位置する。高度約500ft(約150m)。
- ・実測値は73dB付近を中心に山なりに分布している。
- ・各月の実測値の平均は大型機2dB程度、中型機・小型機でそれぞれで1dB程度の幅で推移しており、季節変化に伴うはっきりとした騒音変化の傾向は見られない。
- ・機体の状態（高度等）と騒音の関係性について、引き続きデータの収集・分析を行っている。

実測値（各航空機が通過したときに発生した騒音の最大値）ごとにその発生回数をお示すると、以下のとおり。

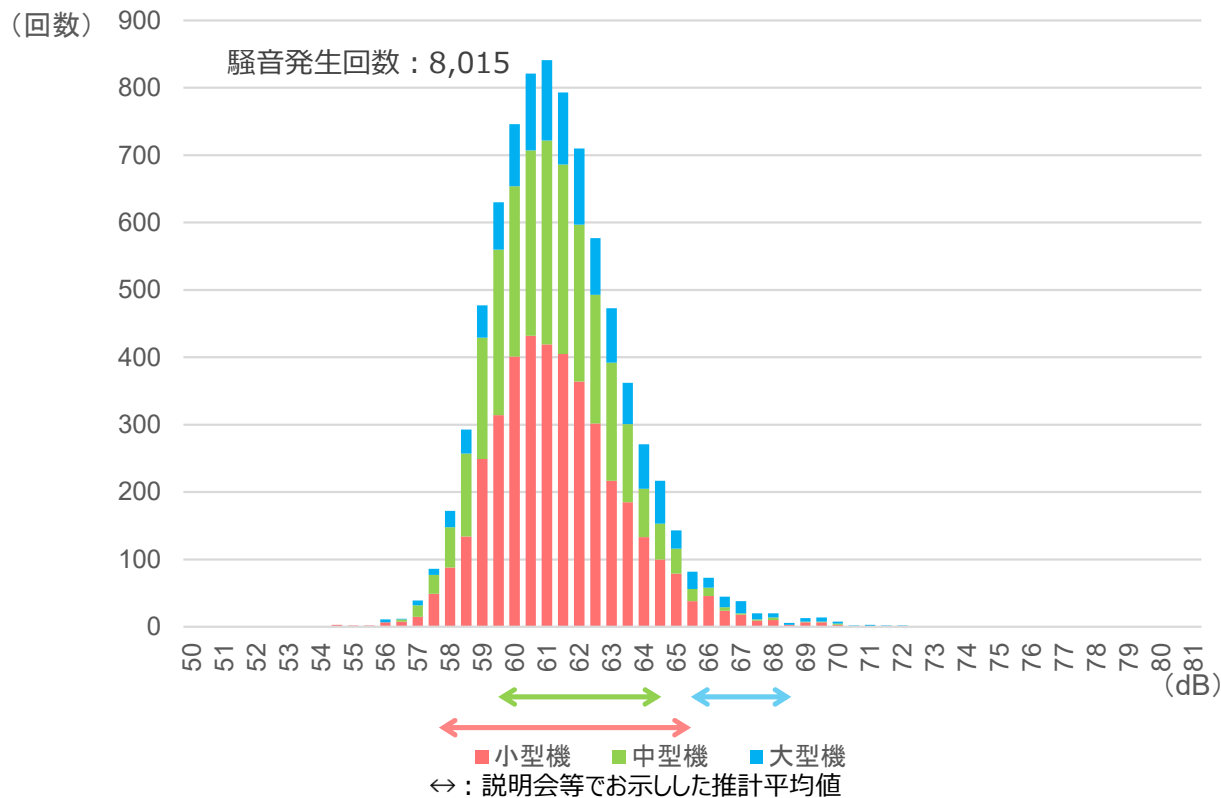
- ・C滑走路好天着陸経路、C滑走路悪天着陸経路の直下に位置する。高度約4,000～4,500ft(約1,200～1,350m)。羽田空港からは好天着陸経路で33km程度、悪天着陸経路で42km程度に位置する。A滑走路着陸経路を使用した航空機は距離が遠いため測定されていない。
- ・実測値は61dB付近を中心に山なりに分布している。
- ・各月の実測値の平均は大型機・中型機でそれぞれ2dB程度、小型機で1dB程度の幅で推移しており、季節変化に伴うはっきりとした騒音変化の傾向は見られない。

実測値（各航空機が通過したときに発生した騒音の最大値）ごとにその発生回数をお示すると、以下のとおり。

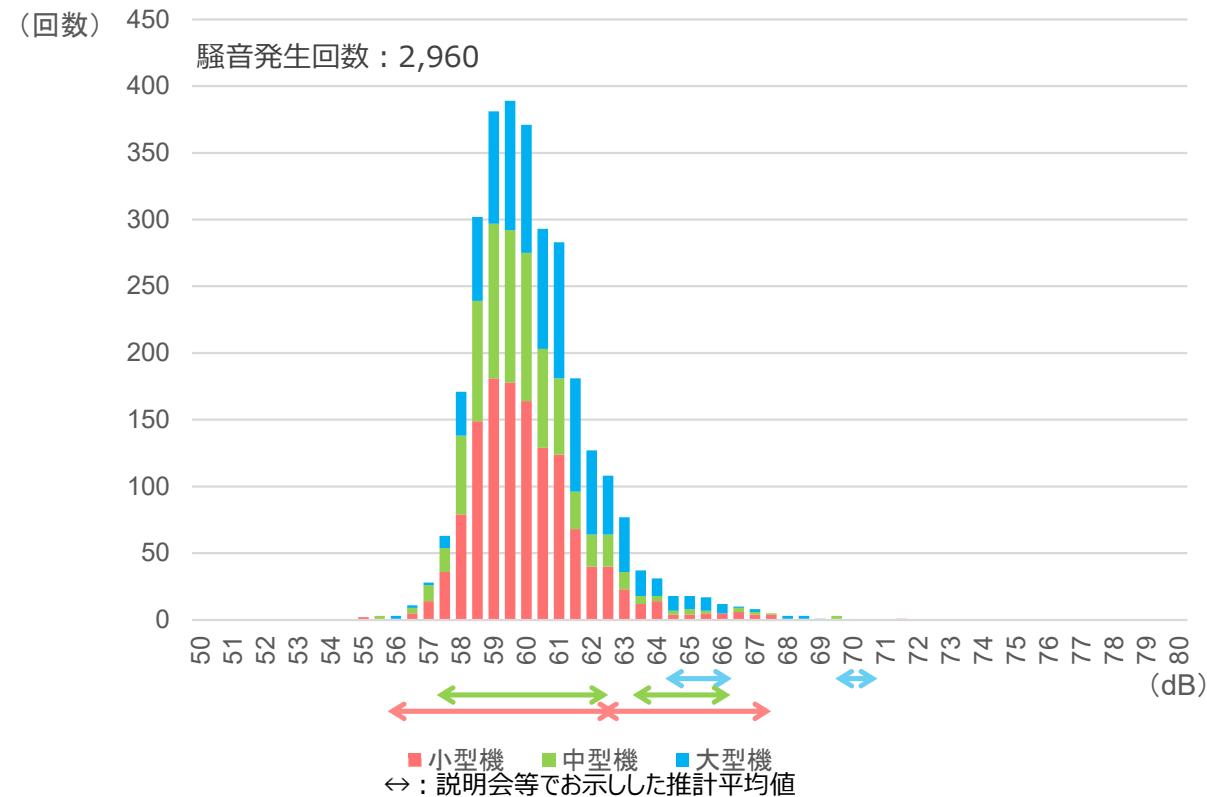
- ・A滑走路好天着陸経路から1km程度、A滑走路悪天着陸経路から400m程度、羽田 (dB) 空港からは37km程度に位置し、A滑走路悪天着陸経路よりのA滑走路好天着陸経路との間に位置する。高度約3,000～5,000ft (約900～1,500m)。
- ・A滑走路悪天着陸経路の機体の実測値は65dB付近を中心に、A滑走路好天着陸経路の機体の実測値は59dB付近を中心に山なりに分布していると見られる。
- ・各月の実測値の平均は大型機・中型機・小型機でそれぞれ1dB程度の幅で推移しており、季節変化に伴うはっきりとした騒音変化の傾向は見られない。

実測値 (各航空機が通過したときに発生した騒音の最大値) ごとにその発生回数をお示すると、以下のとおり。

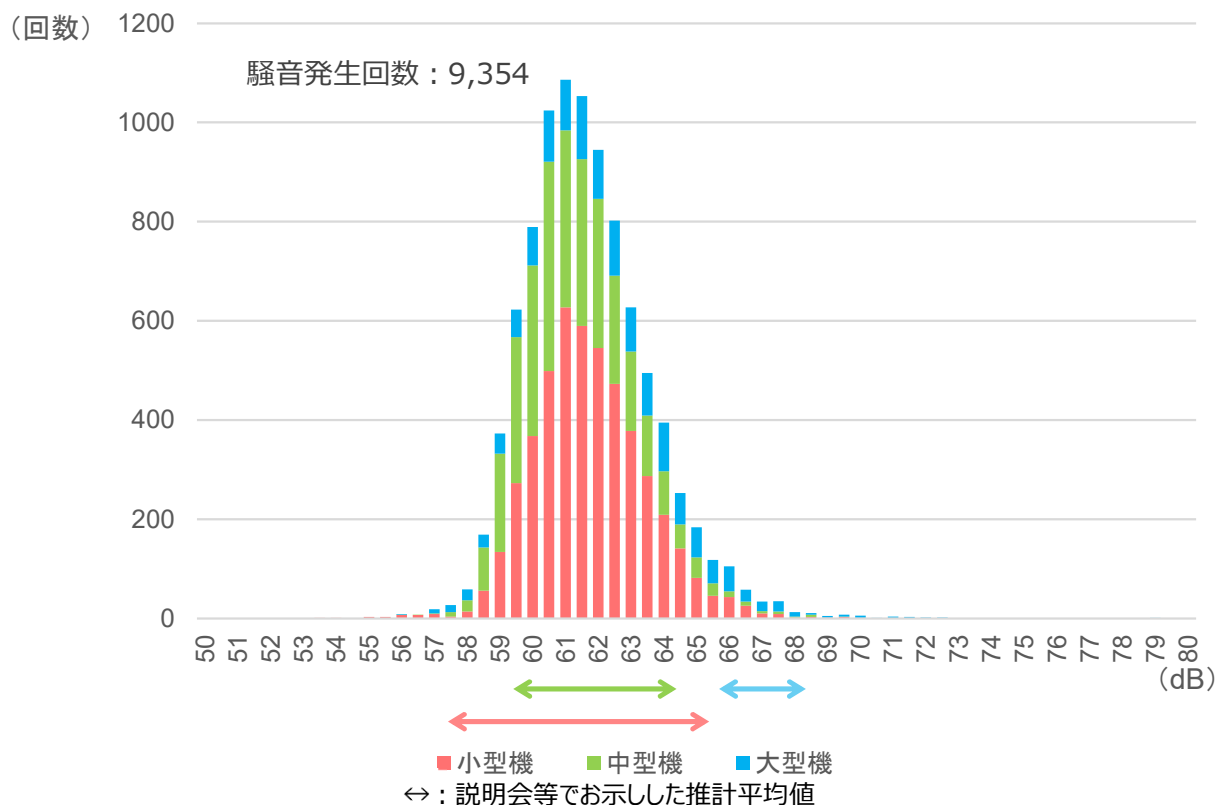
- ・C滑走路好天着陸経路のほぼ直下、羽田空港からは27km程度に位置する。高度約4,000～4,500ft(約1,200～1,350m)。
- ・実測値は62dB付近を中心に山なりに分布している。
- ・各月の実測値の平均は大型機で3dB程度、中型機・小型機でそれぞれ2dB程度の幅で推移しており、季節変化に伴うはっきりとした騒音変化の傾向は見られない。

実測値 (各航空機が通過したときに発生した騒音の最大値) ごとにその発生回数をお示すると、以下のとおり。

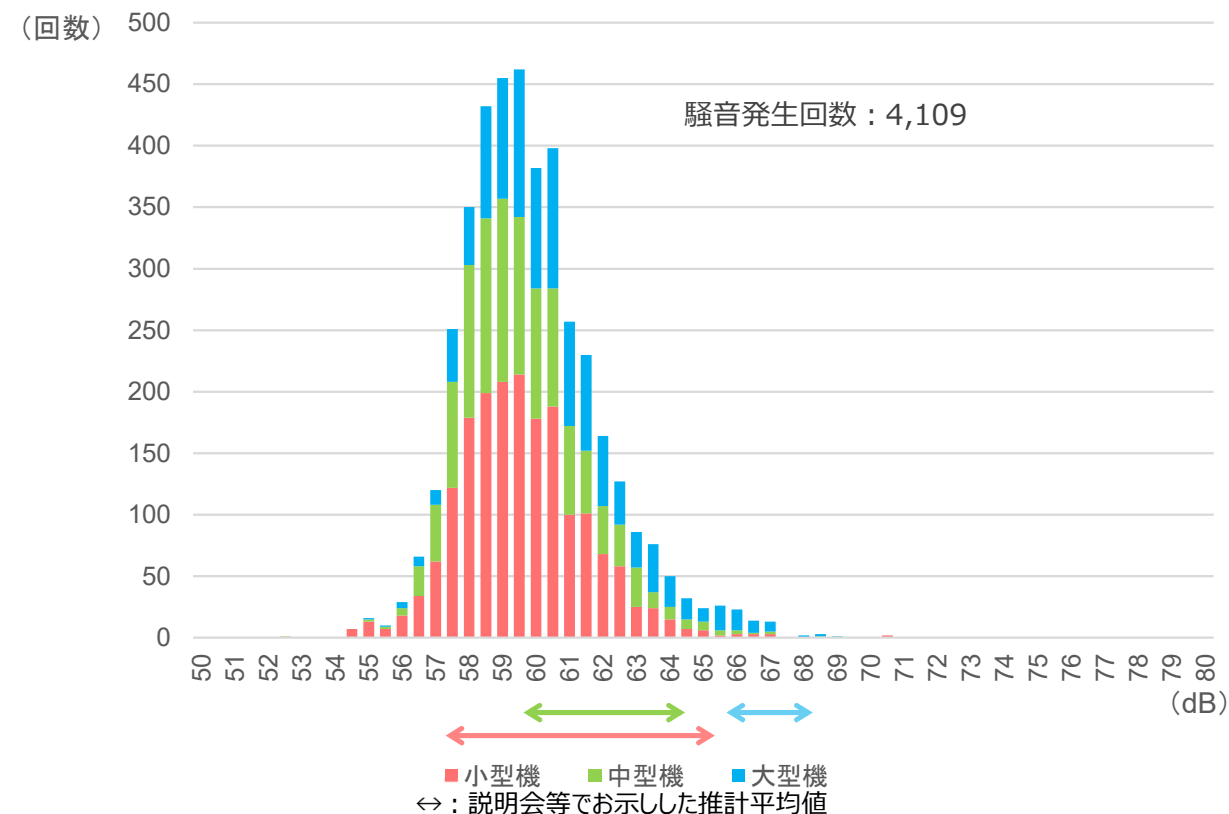
- ・A滑走路好天着陸経路とC滑走路悪天着陸経路のほぼ直下に位置する。。A滑走路悪天着陸経路から1.5km程度、C滑走路好天着陸経路から6km程度、羽田空港からは28km程度に位置する。高度約4,000～4,500ft (約1,200～1,350m)
- ・59dB付近を中心に山なりに分布していることから、A滑走路好天着陸経路の機体とC滑走路悪天着陸経路の機体のそれぞれの実測値の分布に大きな違いは見られない。
- ・各月の実測値の平均は大型機で1dB程度、中型機・小型機でそれぞれ2dB程度の幅で推移しており、季節変化に伴うはっきりとした騒音変化の傾向は見られない。

実測値（各航空機が通過したときに発生した騒音の最大値）ごとにその発生回数をお示すると、以下のとおり。

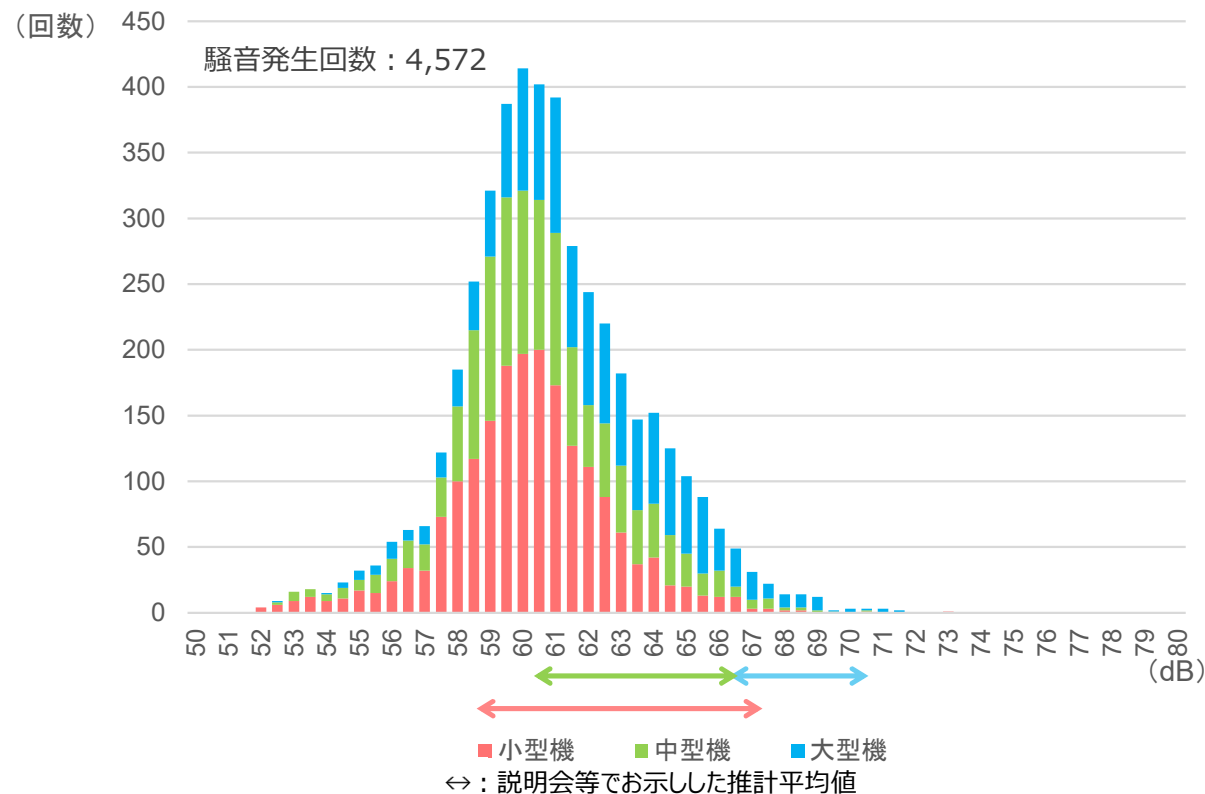
- ・A滑走路着陸経路から700m程度、C滑走路好天着陸経路から3km程度、C滑走路悪天着陸経路から1km程度にあり、羽田空港からは23km程度に位置する。高度約3,000～4,000ft(約900～1,200m)。
- ・実測値は60dB付近を中心に山なりに分布している。
- ・各月の実測値の平均は大型機で1dB程度、中型機・小型機でそれぞれ2dB程度の幅で推移しており、季節変化に伴うはっきりとした騒音変化の傾向は見られない。

実測値（各航空機が通過したときに発生した騒音の最大値）ごとにその発生回数をお示すると、以下のとおり。

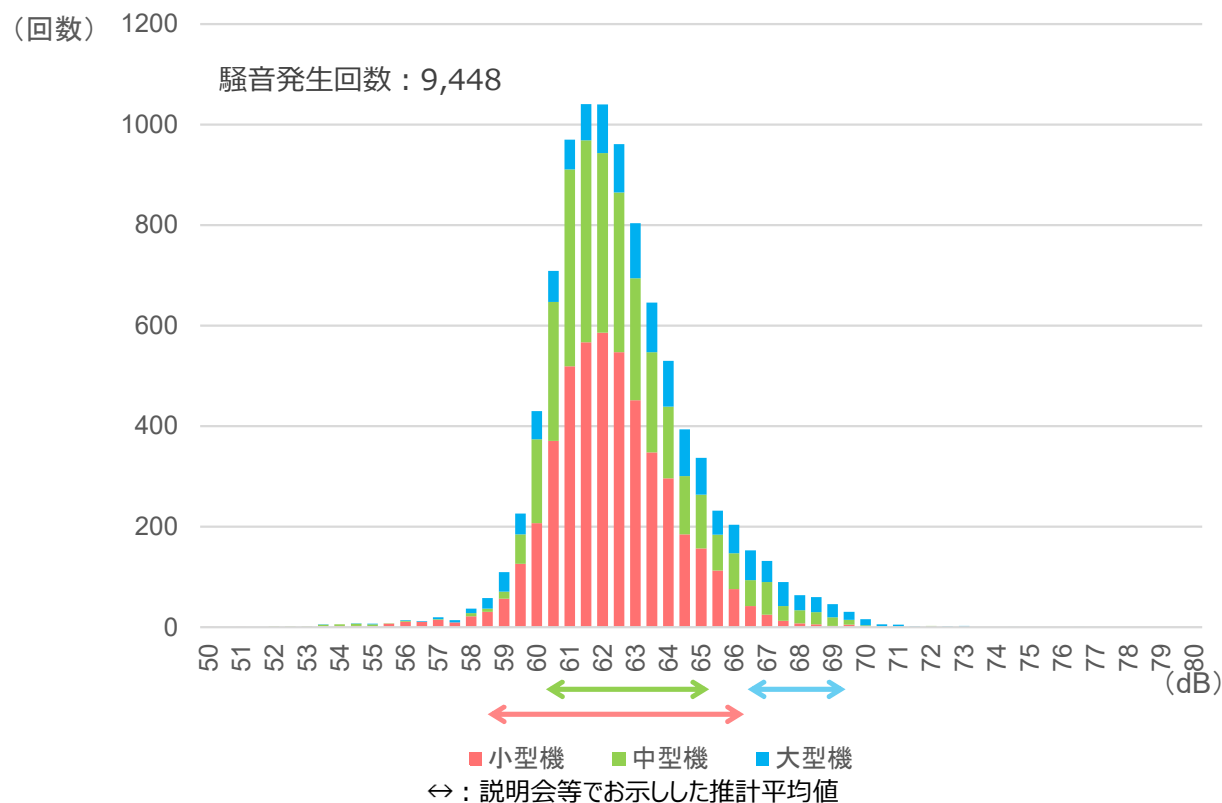
- ・C滑走路好天時着陸経路のほぼ直下、羽田空港からは21km程度に位置する。高度約3,500～4,000ft(約1,050～1,200m)。
- ・実測値は62dB付近を中心に山なりに分布している。
- ・各月の実測値の平均は大型機で3dB程度、中型機・小型機でそれぞれ2dB程度の幅で推移しており、季節変化に伴うはっきりとした騒音変化の傾向は見られない。

実測値（各航空機が通過したときに発生した騒音の最大値）ごとにその発生回数をお示すると、以下のとおり。

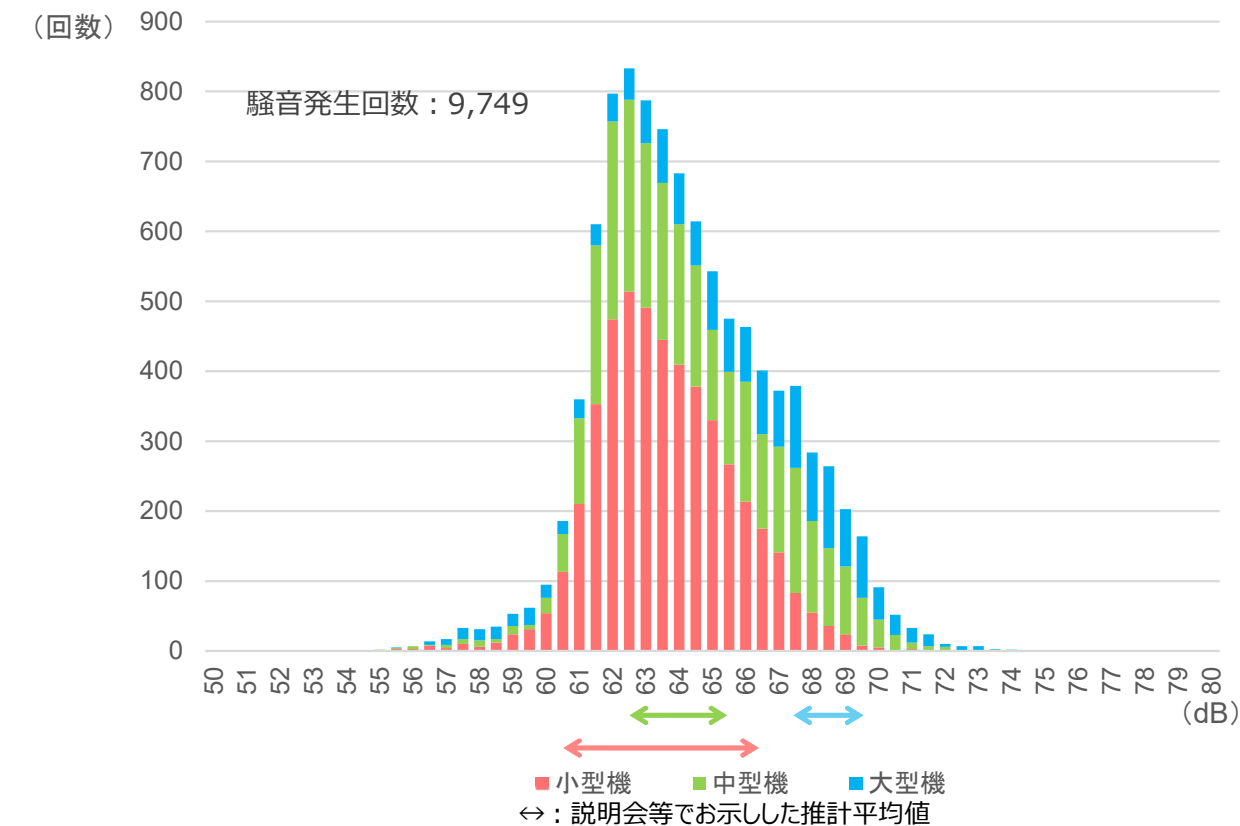
- ・C滑走路好天時着陸経路のほぼ直下、C滑走路悪天時着陸経路からは側方500m程度にあり、羽田空港からは19km程度に位置する。高度約3,500ft(約1,050m)
- ・実測値は63dB付近を中心に山なりに分布している。
- ・各月の実測値の平均は大型機・小型機でそれぞれ1dB程度、中型機で2dB程度の幅で推移しており、季節変化に伴うはっきりとした騒音変化の傾向は見られない。
- ・機体を安定して降下させるために高揚力装置の操作等を行っていると考えられるため、実測値が高くなっていると考えられる。引き続きデータの収集・分析を行う。

実測値（各航空機が通過したときに発生した騒音の最大値）ごとにその発生回数をお示すると、以下のとおり。

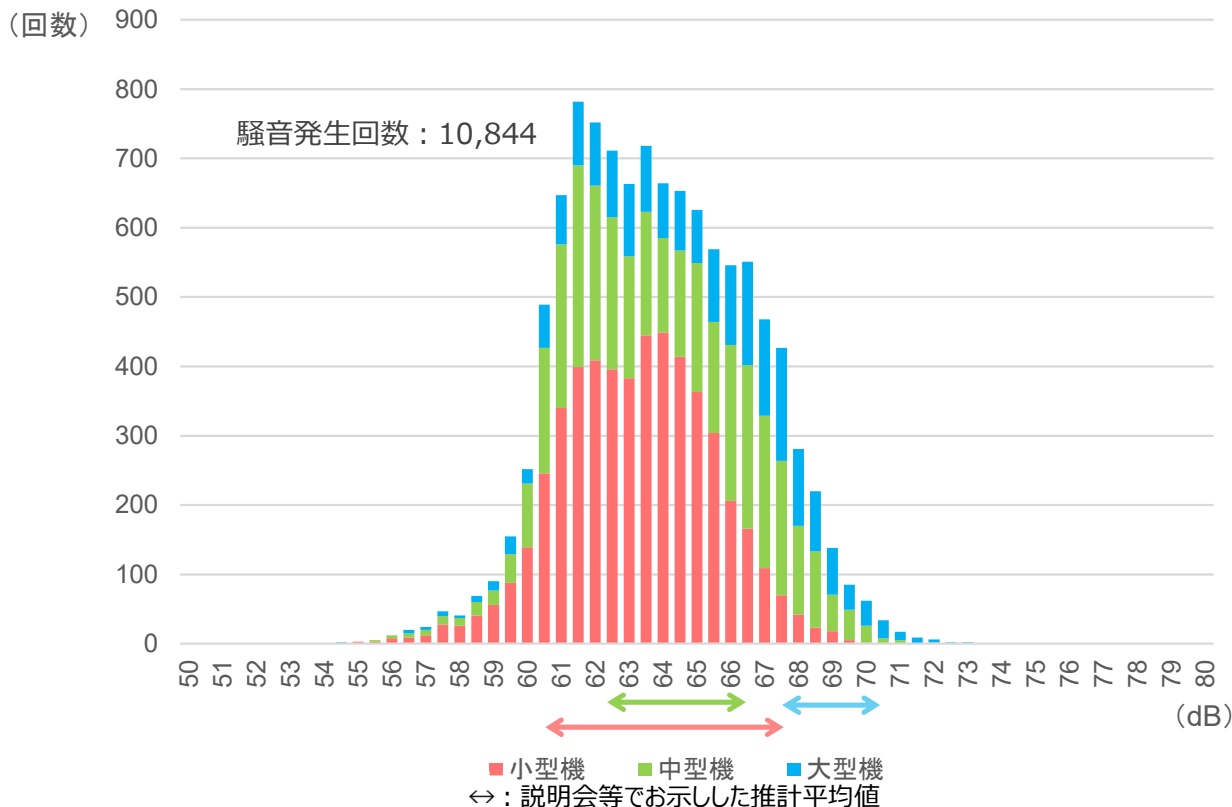
- ・A滑走路着陸経路の側方1.4km程度、C滑走路好天時着陸経路の側方500m程度、C滑走路悪天時着陸経路の側方300m程度にあり、羽田空港からは18km程度に位置する。高度約3,000～3,500ft(約900～1,050m)。
- ・実測値は65dB付近を中心に山なりに分布している。
- ・各月の実測値の平均は大型機・中型機・小型機でそれぞれ2dB程度の幅で推移しており、季節変化に伴うはっきりとした騒音変化の傾向は見られない。
- ・機体を安定して降下させるために高揚力装置の操作等を行っていると考えられるため、実測値が高くなっていると考えられる。引き続きデータの収集・分析を行う。

実測値（各航空機が通過したときに発生した騒音の最大値）ごとにその発生回数をお示すると、以下のとおり。

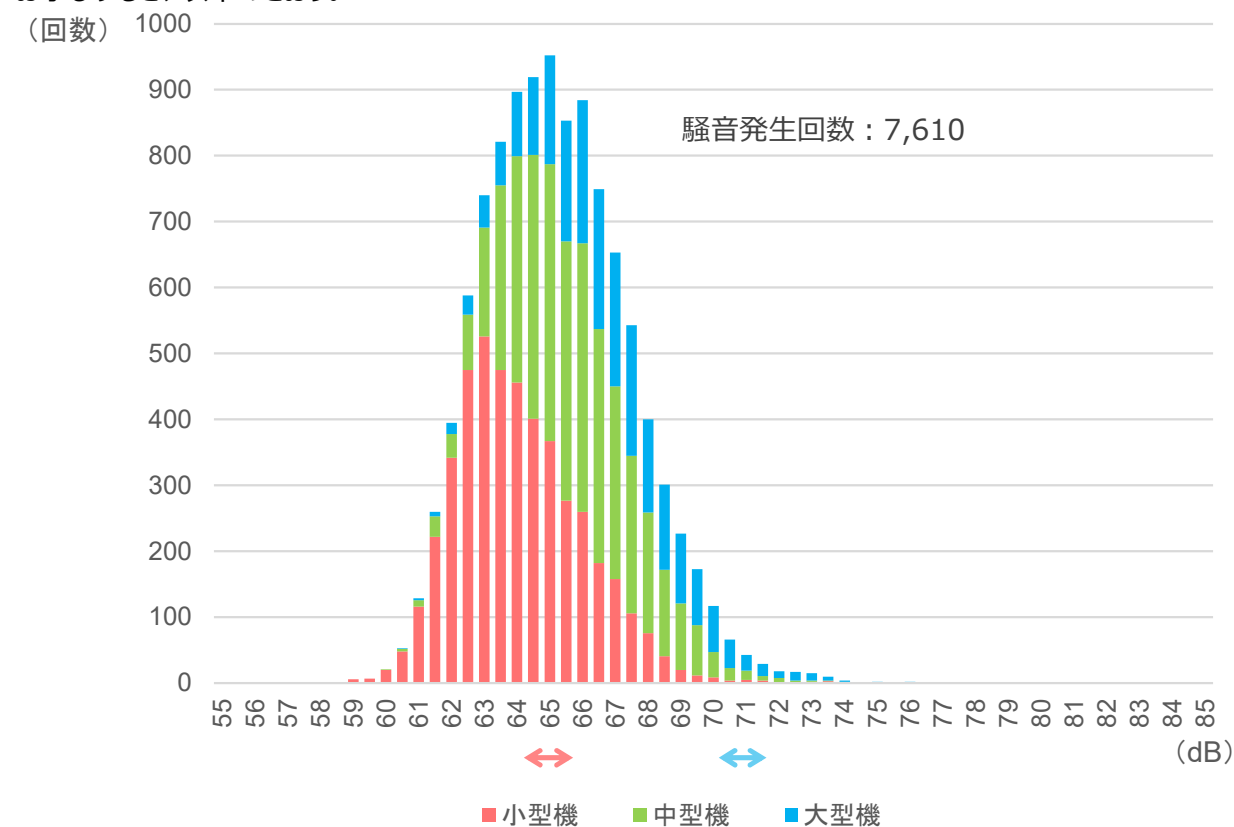
- ・A滑走路着陸経路とC滑走路着陸経路のどちらからも側方800m程度、羽田空港からは12km程度に位置する。高度約2,000ft(約600m)
- ・校舎の建替が計画されているため、白根記念渋谷区郷土博物館・文学館へ騒音測定局を移設。広尾中学校については、令和7年7月28日をもって測定終了。
- ・65dB付近を中心に山なりに分布していることから、A滑走路着陸経路の機体とC滑走路着陸経路の機体のそれぞれの実測値の分布に大きな違いは見られない。
- ・各月の実測値の平均は大型機・中型機でそれぞれ2dB程度、小型機で1dB程度の幅で推移しており、季節変化に伴うはっきりとした騒音変化の傾向は見られない。

実測値（各航空機が通過したときに発生した騒音の最大値）ごとにその発生回数をお示すると、以下のとおり。

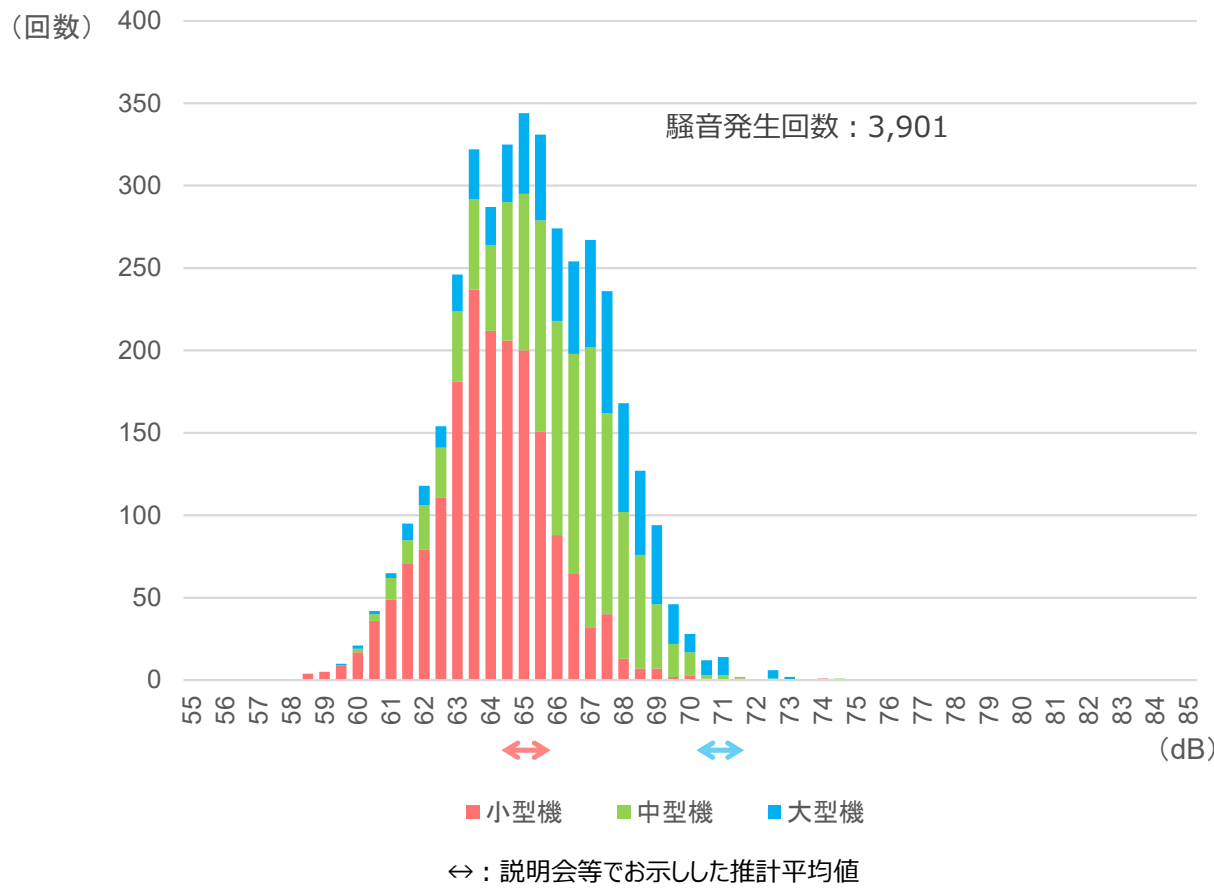
- ・A滑走路着陸経路から900m程度、C滑走路着陸経路から700m程度、羽田空港からは12km程度に位置する。高度約2,000ft(約600m)
- ・校舎の建替が計画されている渋谷区立広尾中学校から騒音測定局を移設。令和7年8月9日から測定開始。
- ・65dB付近を中心に山なりに分布していることから、A滑走路着陸経路の機体とC滑走路着陸経路の機体のそれぞれの実測値の分布に大きな違いは見られない。
- ・各月の実測値の平均は大型機・小型機でそれぞれ0.5dB未満、中型機で1dB程度の幅で推移しており、季節変化に伴うはっきりとした騒音変化の傾向は見られない。

実測値（各航空機が通過したときに発生した騒音の最大値）ごとにその発生回数をお示すると、以下のとおり。
