# 羽田空港新飛行経路に係る航空機騒音の測定結果 (2025/4/1～2025/10/31)

# 騒音軽減対策による効果について

# RNP運用時とILS運用時の騒音の比較について(実機飛行確認～2025年10月)

# 低騒音機の使用による騒音軽減効果について(2025年4月～10月)

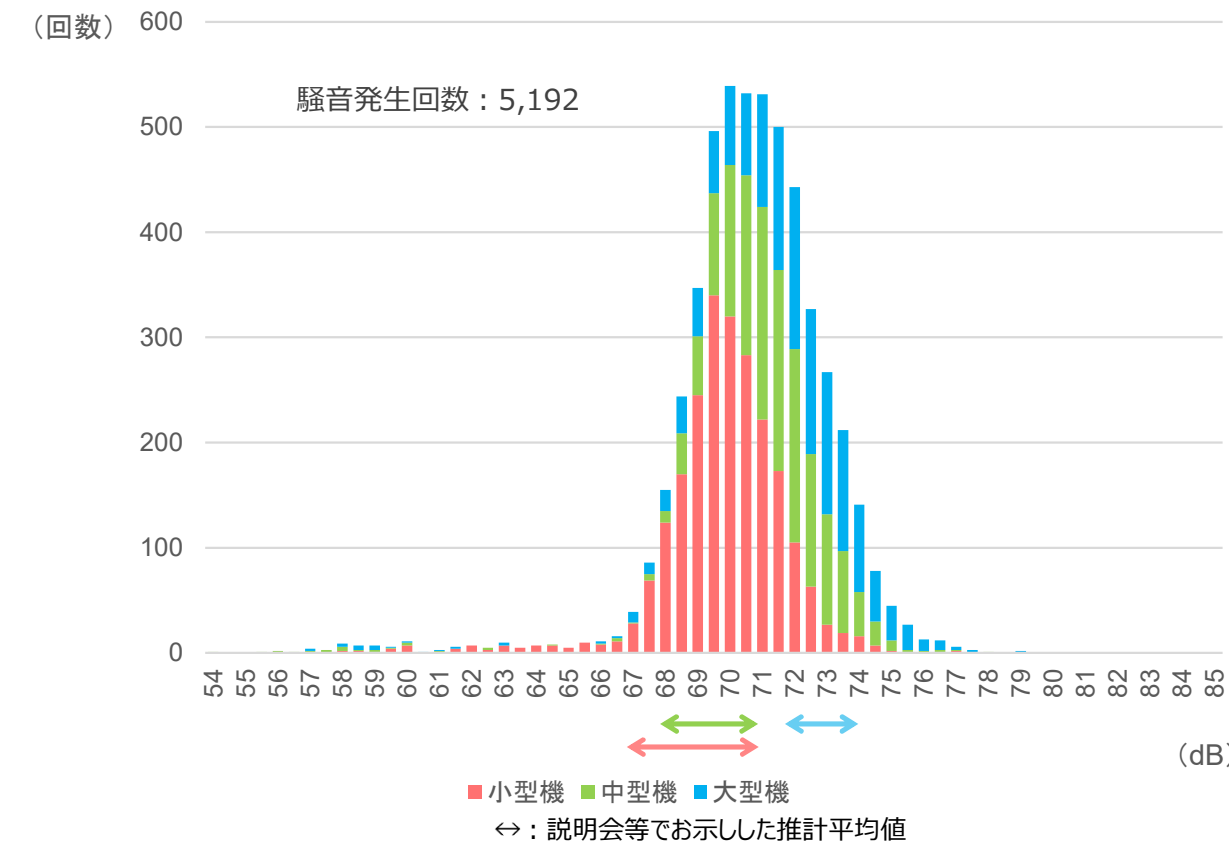
- ・A滑走路着陸経路の側方400m程度、羽田空港からは11km程度に位置する。高度約2,000ft(約600m)。
- ・A滑走路着陸経路の機体の実測値は70dB付近を中心に、C滑走路着陸経路の機体の実測値は58dB付近を中心に小さく山なりに分布していると見られる。
- ・各月の実測値の平均は大型機で2dB程度、中型機・小型機でそれぞれ1dB程度の幅で推移しており、季節変化に伴うはっきりとした騒音変化の傾向は見られない。
- ・機体を安定して降下させるために高揚力装置の操作等を行っていると考えられるため、実測値が高くなっていると考えられる。引き続きデータの収集・分析を行う。

実測値（各航空機が通過したときに発生した騒音の最大値）ごとにその発生回数をお示すると、以下のとおり。

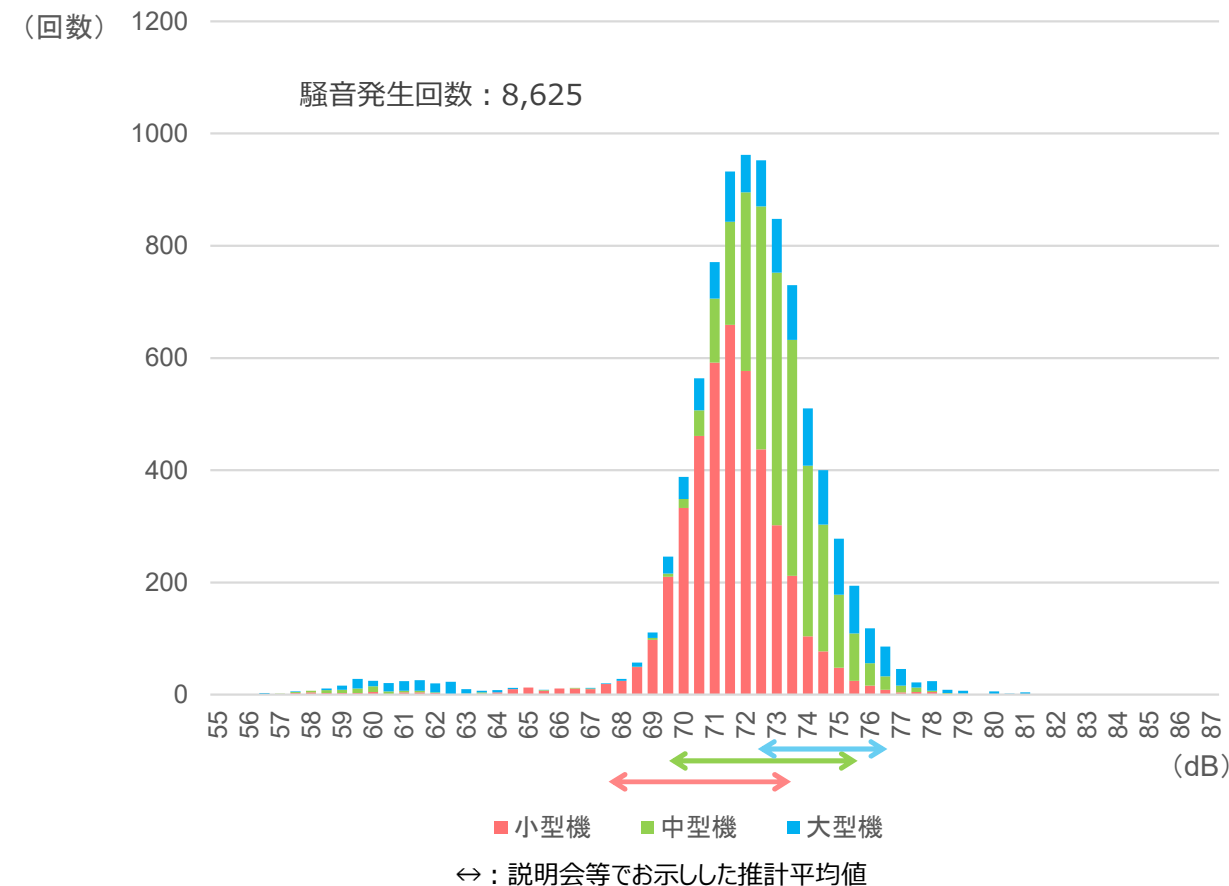
- ・C滑走路着陸経路のほぼ直下、羽田空港から9km程度に位置する。高度約1,500～2,000ft(約450～600m)。
- ・C滑走路着陸経路の機体の実測値は72dB付近を中心に、A滑走路着陸経路の機体の実測値は61dB付近を中心に山なりに小さく分布していると見られる。
- ・各月の実測値の平均は大型機・中型機・小型機でそれぞれ3dB程度の幅で推移しており、季節変化に伴うはっきりとした騒音変化の傾向は見られない。

実測値（各航空機が通過したときに発生した騒音の最大値）ごとにその発生回数をお示すると、以下のとおり。

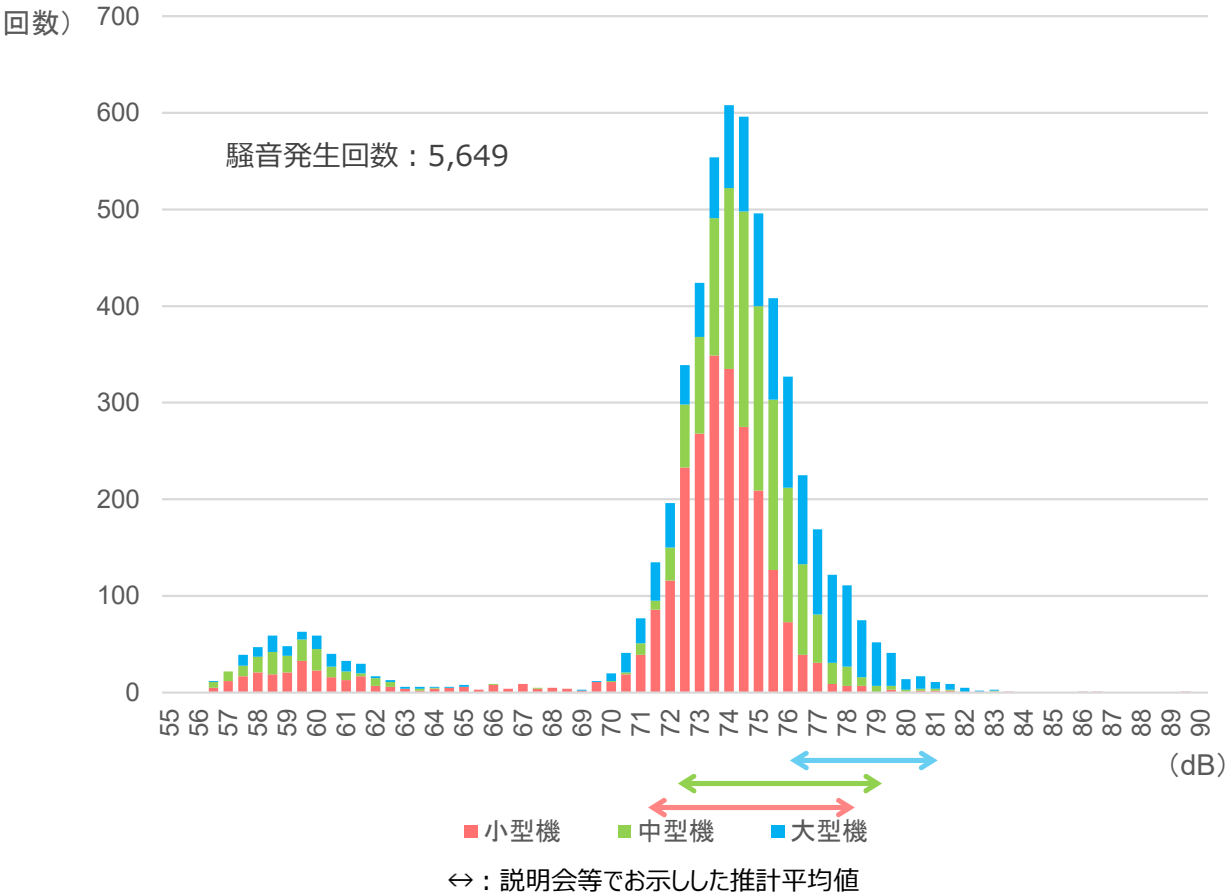
- ・A滑走路着陸経路のほぼ直下、羽田空港からは7 km程度に位置する。高度約1,000～1,500ft (約300～450m)。
- ・A滑走路着陸経路の機体の実測値は74dB付近を中心に、C滑走路着陸経路の機体の実測値は59dB付近を中心に山なりに小さく分布していると見られる。
- ・各月の実測値の平均は大型機・中型機でそれぞれ2dB程度、小型機で1dB程度の幅で推移しており、季節変化に伴うはっきりとした騒音変化の傾向は見られない。

実測値 (各航空機が通過したときに発生した騒音の最大値) ごとにその発生回数をお示すると、以下のとおり。

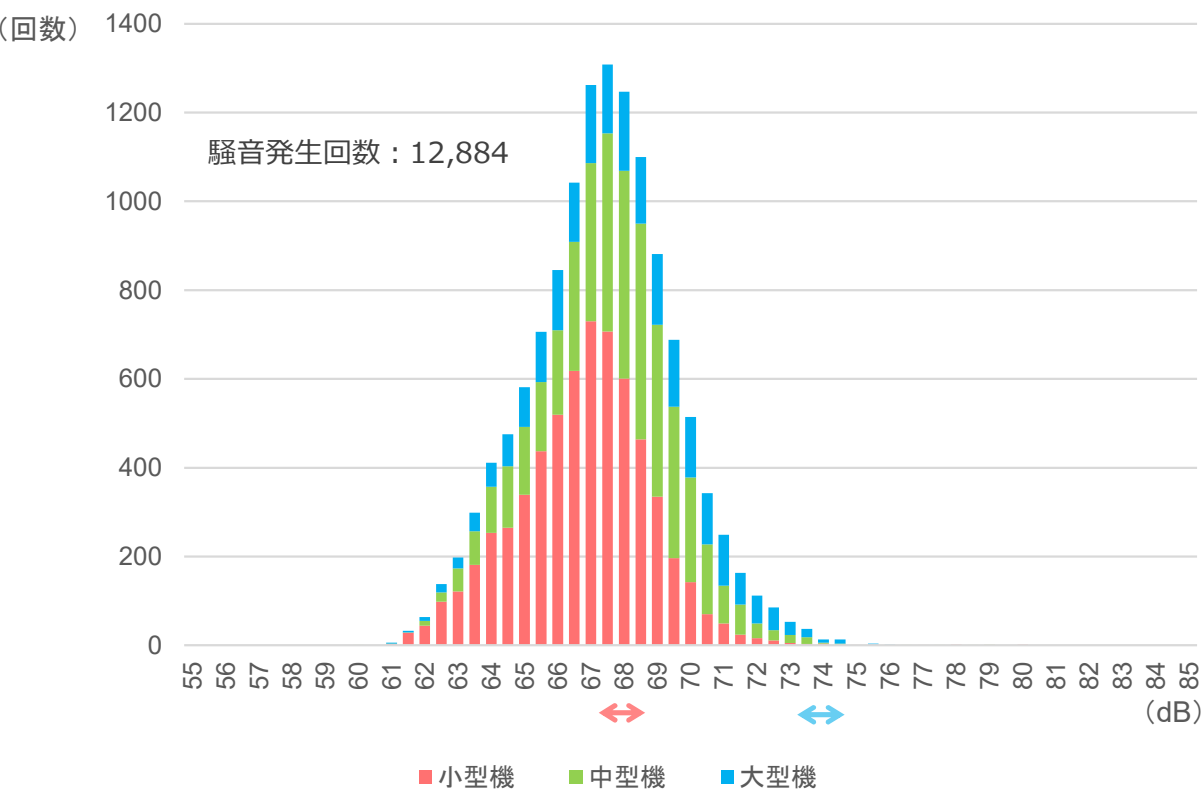
- ・A滑走路着陸経路の側方1km程度、C滑走路着陸経路の側方700m程度、羽田空港からは6km程度に位置する。高度約1,000ft(約300m)。
- ・67dB付近を中心に山なりに分布していることから、A滑走路着陸経路の機体とC滑走路着陸経路の機体のそれぞれの実測値の分布に大きな違いは見られない。
- ・各月の実測値の平均は大型機・小型機でそれぞれ1dB程度、中型機で2dB程度の幅で推移しており、季節変化に伴うはっきりとした騒音変化の傾向は見られない。

実測値（各航空機が通過したときに発生した騒音の最大値）ごとにその発生回数をお示すると、以下のとおり。

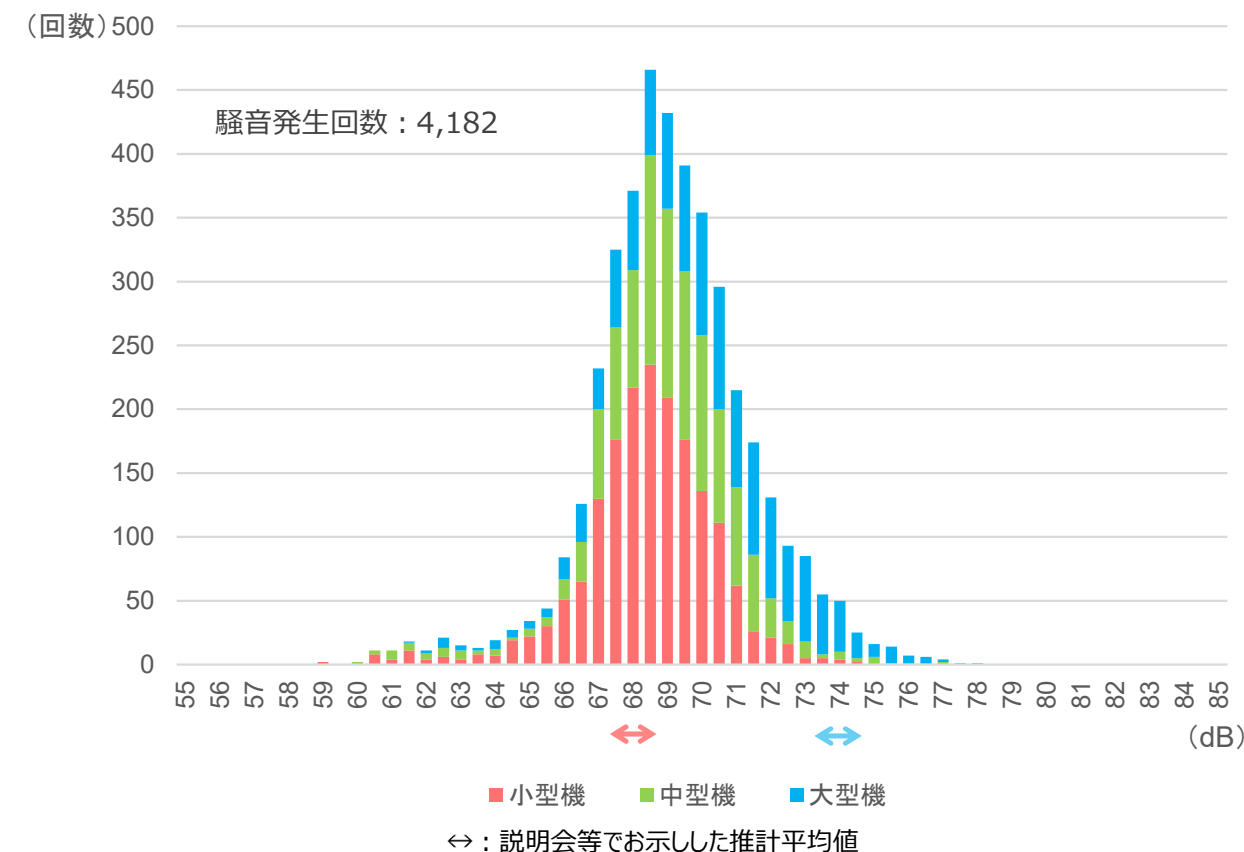
- ・A滑走路着陸経路の側方700m程度、C滑走路着陸経路の側方1km程度、羽田空港からは5km程度に位置する。高度約1,000ft(約300m)。
- ・実測値の平均は69dB付近を中心に山なりに分布している。
- ・各月の実測値の平均は大型機で2dB程度、中型機・小型機でそれぞれ1dB程度の幅で推移しており、季節変化に伴うはっきりとした騒音変化の傾向は見られない。
- ・自動車の音など航空機の騒音以外の音が継続的に発生していることから、比較的小さい騒音が航空機の騒音として測定されておらず、実測値の平均が高くなっていると考えられる。

実測値（各航空機が通過したときに発生した騒音の最大値）ごとにその発生回数をお示すると、以下のとおり。

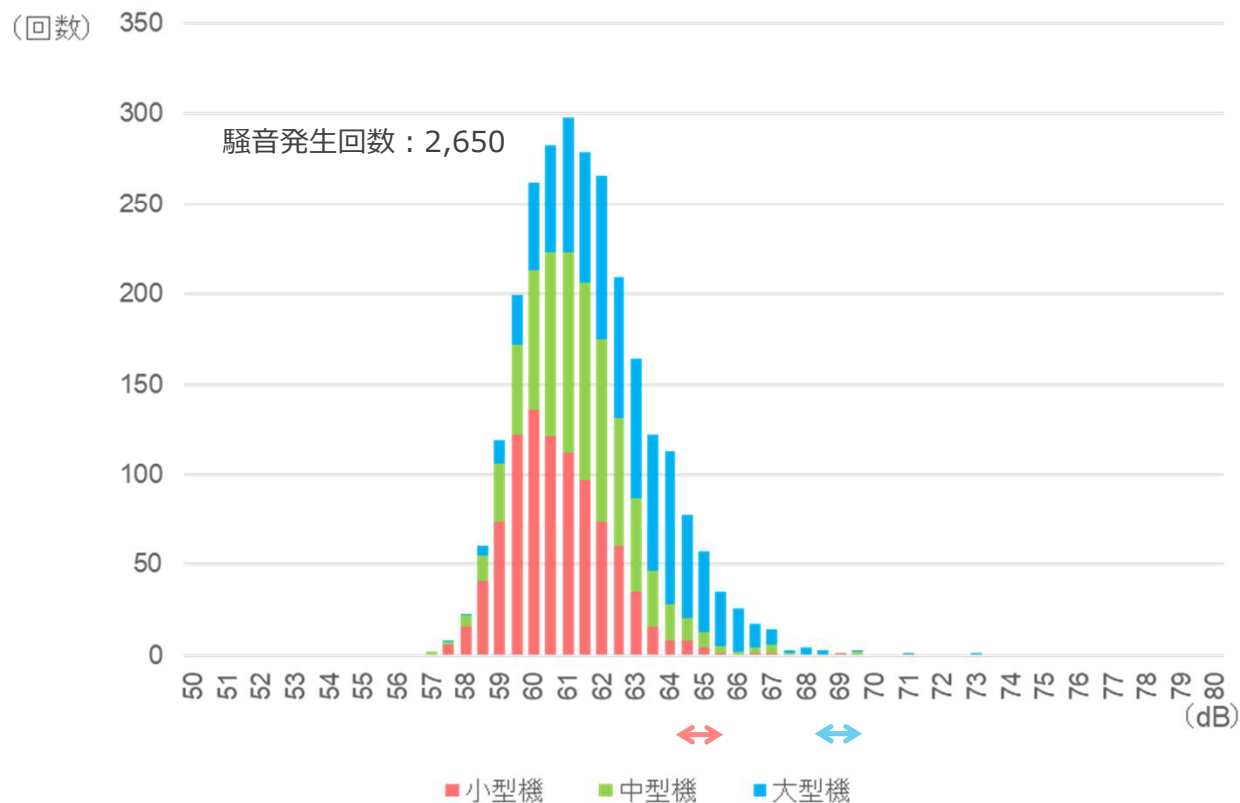
- ・A滑走路着陸経路の側方1.2km程度、羽田空港から4km程度に位置する。高度約700ft(約210m)。
- ・実測値は61dB付近を中心に山なりに分布している。
- ・各月の実測値の平均は大型機・中型機・小型機でそれぞれ1dB程度の幅で推移しており、季節変化に伴うはっきりとした騒音変化の傾向は見られない。

実測値（各航空機が通過したときに発生した騒音の最大値）ごとにその発生回数をお示すると、以下のとおり。
