羽田空港新飛行経路に係る航空機騒音の測定結果 (2025年12月速報値)

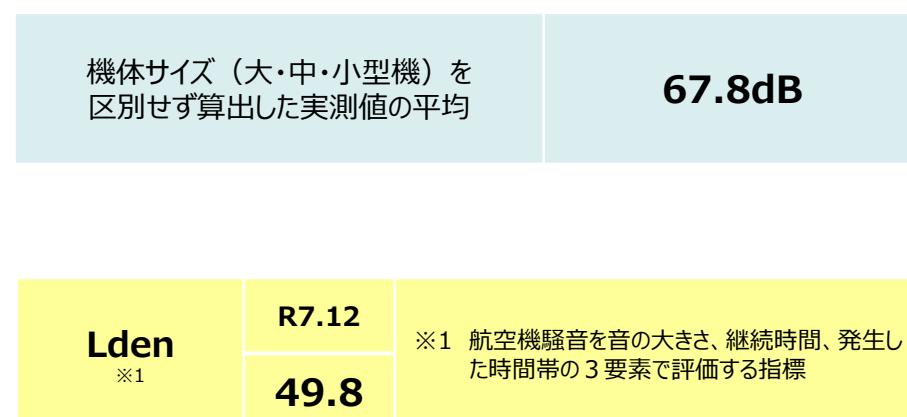
- ・C滑走路北向き出発経路の側方200m程度に位置する。高度約3,000~6,000ft（約900~1,800m）。
- ・騒音の影響を抑えるため、離陸後、急上昇方式または最適上昇方式のいずれかを実施する騒音軽減運航方式を採用している。

実測値（各航空機が通過したときに発生した騒音の最大値）ごとにその発生回数をお示しすると、以下のとおり。

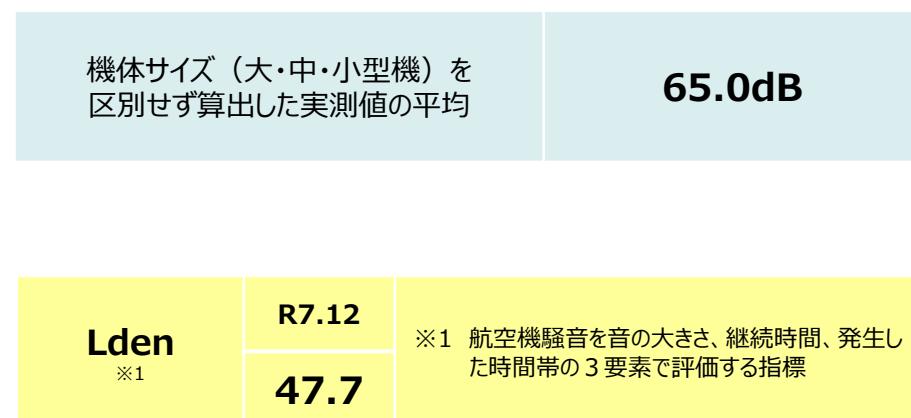
- ・C滑走路北向き出発経路の側方1km程度に位置する。高度約4,000~6,000ft（約1,200~1,800m）。
- ・騒音の影響を抑えるため、離陸後、急上昇方式または最適上昇方式のいずれかを実施する騒音軽減運航方式を採用している。

実測値（各航空機が通過したときに発生した騒音の最大値）ごとにその発生回数をお示しすると、以下のとおり。
