目黒区の皆さまへ

羽田空港のこれから

羽田空港 新飛行経路の運用状況のお知らせです

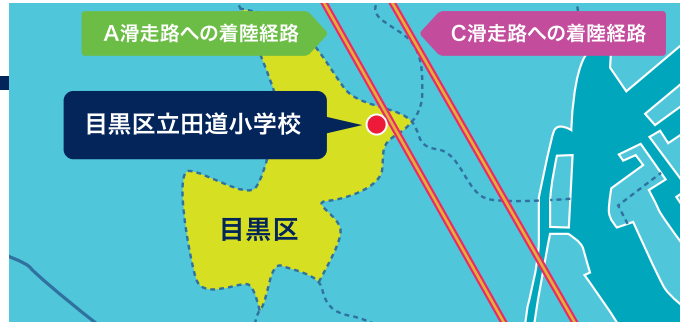
目黒区内にも固定騒音測定局を設置しています。この測定局における、新飛行経路の運用開始から10月までの騒音測定結果(実測値の平均)は以下の通りです。

測定局	機体サイズ	実測値の平均<dB>							推計平均値<dB>
		3月29日~4月30日	5月	6月	7月	8月	9月	10月	
目黒区立田道小学校<A着陸>	大型機	73.8	73.4	73.1	73.2	72.8	73.7	73.2	74~73
	中型機	72.5(+2)	72.0(+1)	71.7(+1)	71.8(+1)	72.0(+1)	71.7(+1)	72.4(+2)	71~69
	小型機	70.7	70.5	70.1	70.5	70.4	70.3	70.6	71~68

※田道小学校では、一部の機材・期間で実測値の平均が推計平均値を上回っておりますが、機体を安定して降下させるための操作等の影響により実測値が高くなっている可能性があり、今後分析を行ってまいります。

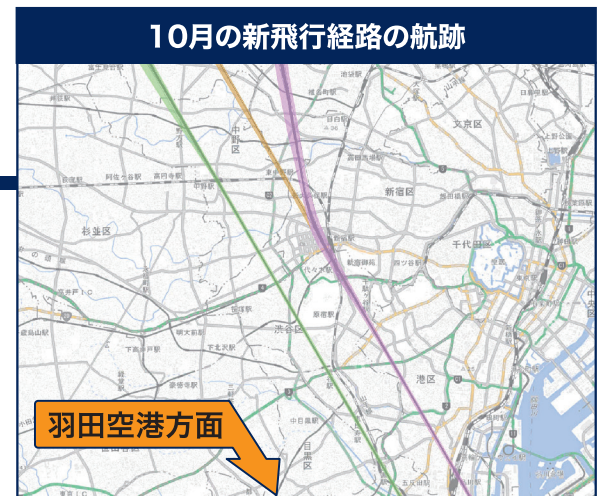
住民説明会などでお示した想定経路図に、実際に新飛行経路を運航した航空機の航跡データを重ね合わせ、運航状況を確認しております(右図)。

●全体的に想定経路の範囲内を飛行しております。

■ : 想定経路(目黒区上空を飛行する南風運用時A滑走路着陸) ■ : 実際の航跡データ

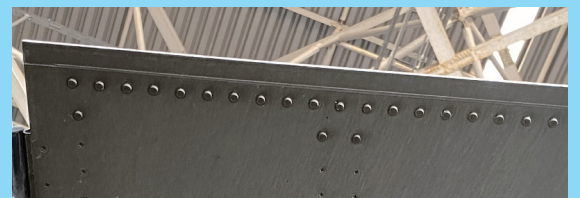
〔改良型フラップ〕

ボーイング737型機のフラップの外板について、過去の欠落事例を踏まえて、メーカーであるボーイング社と原因究明・再発防止策の検討を行い、2019年10月より、航空会社に対し改良型フラップへの交換を義務付けております。

外板を接着からボルト等による取付に変更
