<b>技術名</b>	<b>水中ROVを活用した海洋鋼構造物および浮体施設等の電気防食点検技術</b>
------------	--

### 1. 技術概要

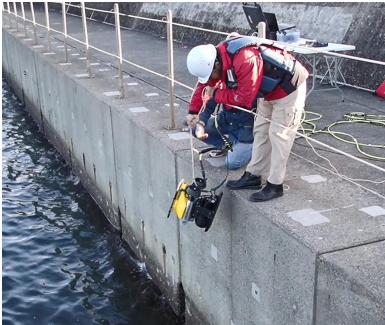
</div> <p style="text-align: center;"> <span>【水中ROV吊り下し状況】</span> <span>【陸上部測定状況】</span> </p>				
<b>活用フロー</b>	<div style="border: 1px dashed red; padding: 10px;"> <p style="text-align: center; color: red; font-weight: bold;">当社実施範囲</p> <div style="display: flex; justify-content: space-between; align-items: center;"> <div style="border: 1px solid black; padding: 5px; text-align: center;">           専用測定器による 測定 <small>外業</small> </div> <div style="font-size: 2em; color: blue; margin: 0 10px;">➡</div> <div style="border: 1px dashed black; padding: 5px; text-align: center;"> <ul style="list-style-type: none"> <li>・ 電位測定データの処理</li> <li>・ 陽極の写真等の整理</li> </ul> <small>内業</small> </div> <div style="font-size: 2em; color: blue; margin: 0 10px;">➡</div> <div style="border: 1px dashed black; padding: 5px; text-align: center;"> <ul style="list-style-type: none"> <li>・ 電位測定結果による防食効果の評価 (電位の経年的管理)</li> </ul> <small>内業</small> </div> </div> </div>

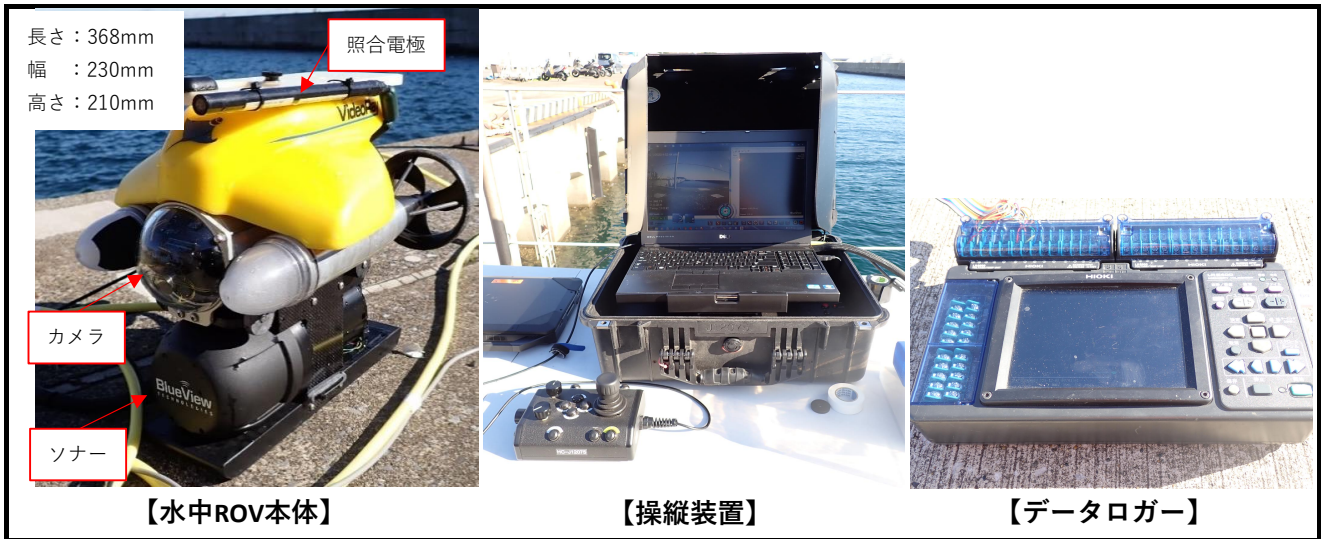
#### 4. 図面

外形寸法・重量	測定装置：368×230×210mm（長さ×幅×高さ） 性能：稼働半径150m	重量：4.5kg 推進速度：0～4ノット
（独自で設定した項目） 拡張性	オプションとして、ソナーによる陽極の概寸測定やマニピュレーターによる付着物（少量）の採取が可能。	
項目	適用条件	補足事項
現場条件		
周辺条件	海水が濁っていないこと。	海水が濁っている場合（水中視界2m以下）、日当たり作業可能量が減る可能性がある。
作業範囲	稼働半径150m	-
安全面への配慮	救命胴衣、救命用浮環、作業環境により陸上作業エリアにバリケードが必要。	-
現地への運搬方法	普通車1台ですべての機材の運搬が可能。	-
気象海象条件	波高1.5m以下 風速10m/s以下	-
（独自で設定した項目） 水質条件	海水域環境で適用。	汽水域では測定誤差を含む場合があり、補正を要する。
作業・運用体制、留意事項		
作業体制 （必要人員・構成）	外業：3名 内業：1名	-
日当たり作業可能量 （準備等含む作業時間）	1050箇所/日	測定時間5h/日として計算。 5h×3600s/h÷17s/箇所
夜間作業の可否	可	陸上：照明設備が必要。 水中：水中ライトの使用が必要。
利用形態 （リース等の入手性）	調査・解析は当社で実施。	リース不可
関係機関への手続きの必要性	施設管理者・利用者への許可手続き。	-
解析ソフトの有無と必要作業 外注及び費用・期間等	-	-
（独自で設定した項目）	-	-
パソコン等動作環境		
OS	Windows10	
メモリ	8GB以上	
必要なソフトウェア	PRO4オペレーション
