<b>技術名</b>	<b>全方向水面移動式ボート型ドローンを用いた洗掘調査支援技術</b>
------------	-------------------------------------

### 1. 技術概要

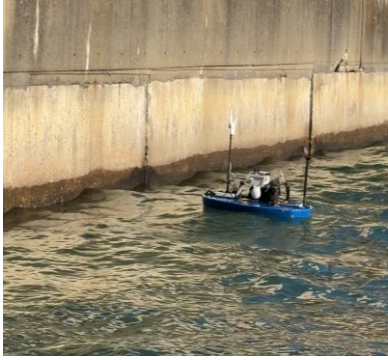
<div style="margin-left: 20px;"> <p><b>機体の外観</b></p>

<p>機体進行方向</p> <p>水面</p> <p>海底地盤</p> <p>音波</p> <p>オレンジ線:ライブビューソナーにより描かれる断面形状</p> <p>護岸</p> </div> </div>					
<b>活用フロー</b>	<div style="border: 1px dashed red; padding: 10px;"> <p style="text-align: center; color: red;">当社実施範囲</p> <div style="display: flex; justify-content: space-around; align-items: center;"> <div style="border: 1px solid black; padding: 5px; text-align: center;">水上ドローン点検</div> <div style="font-size: 2em; margin: 0 10px;">➡</div> <div style="border: 1px dashed black; padding: 5px;"> <ul style="list-style-type: none"> <li>・野帳場所の特定(スケッチ)</li> <li>・画像等による損傷状況・寸法計測</li> <li>・判定及び写真等データ整理</li> </ul> </div> <div style="font-size: 2em; margin: 0 10px;">➡</div> <div style="border: 1px dashed black; padding: 5px;"> <ul style="list-style-type: none"> <li>・点検報告</li> <li>・維持管理計画</li> <li>・補修設計</li> </ul> </div> </div> <div style="display: flex; justify-content: space-around; margin-top: 5px;"> <span>外業</span> <span>内業</span> <span>内業</span> </div> </div>
