技術名	全方向衝突回避センサーを有する小型ドローン技術
------------	--------------------------------

1. 技術概要

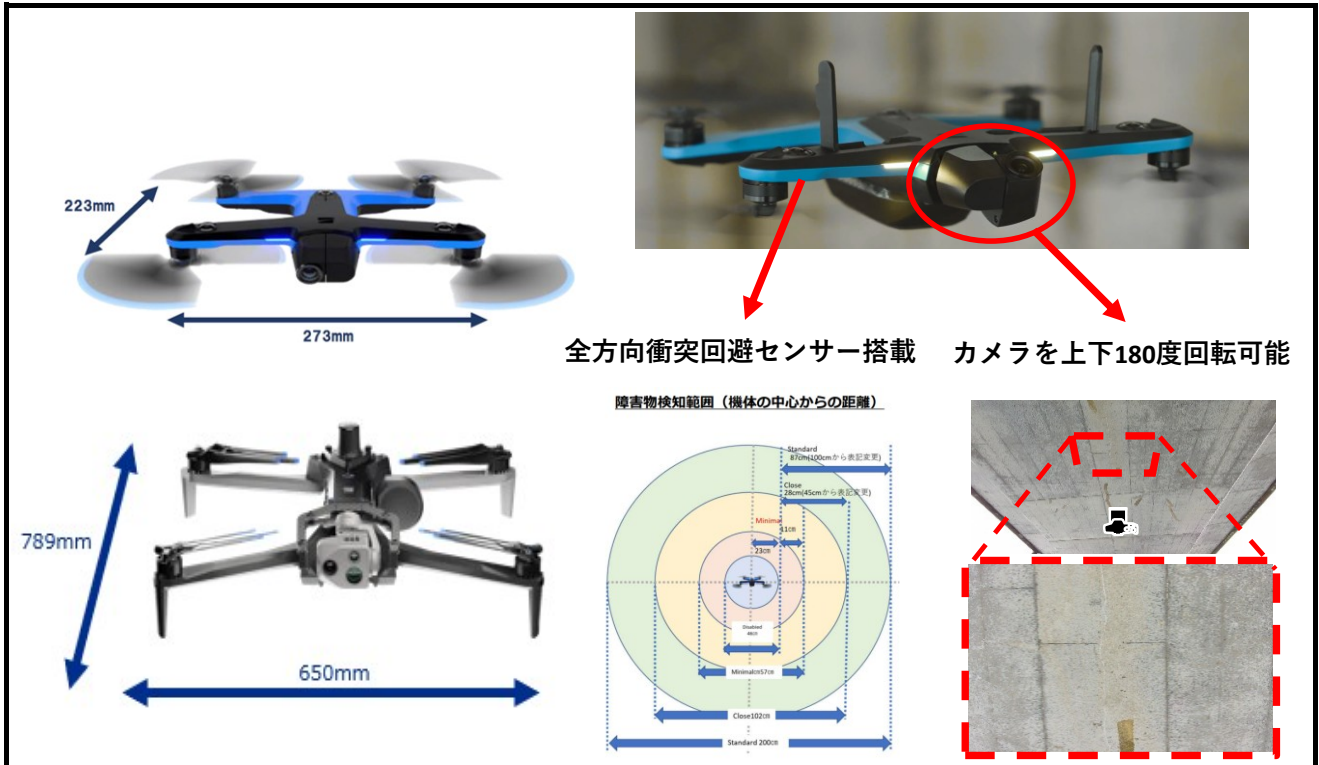
4. 図面

外形寸法・重量	【J2】最大外形寸法：(L223mm×W273mm×H74mm)・最大重量(775g) 【S2+】最大外形寸法：(L229mm×W274mm×H126mm)・最大重量(800g) 【X10】最大外形寸法：(L790mm×W650mm×H145mm)・最大重量(2110g)	
(独自で設定した項目) 位置計測装置	自社ソフト活用することで、損傷の計測把握可能。又、飛行支援ソフトウェアにより撮影した画像から3次元モデリングの生成が可能とし、損傷位置当も把握可能。	
項目	適用条件	補足事項
現場条件		
周辺条件	電波干渉を起こす可能性のある構造物がないこと	—
作業範囲	運用限界高度、最大飛行時間を超えない範囲	具体的数値はUAVの選定機種による
安全面への配慮	航空法等の関係法令に則った運用	—
現地への運搬方法	普通車にて機材積み込み、現地へ運搬	—
気象海象条件	雨天計測不可、風速：11.2m/s以上飛行不可 照度：100lux以下は離陸不可	X10に関しては雨天対応可能。IP55取得
(独自で設定した項目) 無線環境	事前に無線の混線状況を確認する	—
作業・運用体制、留意事項		
作業体制 (必要人員・構成)	現場責任者1人、操作員1人、補助員1人 合計3名	—
日当たり作業可能量 (準備等含む作業時間)	3,000㎡/日(最大値)	調査構造物による
夜間作業の可否	X10のみ可能	—
利用形態 (リース等の入手性)	リース不可 調査・解析は当社で実施	—
関係機関への手続きの必要性	海上保安部への作業許可申請等 港湾管理者等への届出	—
解析ソフトの有無と必要作業 外注及び費用・期間等	特になし	—
(独自で設定した項目) 飛行空間	【J2、S2+】1m程度は進入の為に必要 【X10】 3m程度は進入の為に必要	—
パソコン等動作環境		
OS	(当社機器のPCにて計測・編集を実施)	
メモリ	同上	
必要なソフトウェア	同上
