技術名	調査・点検用水上スライダー「Hy-CaT」による港湾構造物の点検
-----	----------------------------------

1. 技術概要

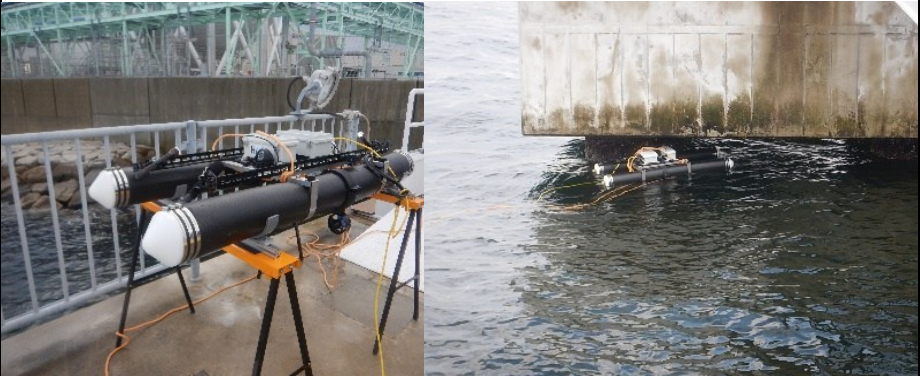
特徴	作業効率	210% (当技術/従来技術)	現地点検作業：潜水調査（標準歩掛）と比較 当技術（標準値）：2,520㎡/日 従来技術：1,200㎡/日（潜水目視調査） （床板と水面の離隔:1m、点検対象:床板・梁の場合）			
	経済性	416万円/2,520㎡	算定条件：基地港からの距離25km未満とし、調査計画・機材運搬・現地調査（6時間/日）・画像解析・報告書作成・事前協議・最終報告まで：諸経費・消費税込（令和7年4月現在）			
	(独自で設定した項目) 可搬性	エアチューブフロート及び組立式船体により宅急便による搬送を可能とする。				
連絡先等	株式会社東京久栄 技術センター カーボンニュートラル戦略室 小林努 Tel：048-268-1600 E-mail：tkobayas@tc.kyuei.co.jp					
技術紹介URL（パンフレット等）	https://lp.kyuei.co.jp/hy-cat2/					
技術概要	<p>栈橋下面や暗渠内等に調査員や潜水士が立ち入らずに調査や点検をおこなうための技術。安定性に特化した双胴式・円錐状船首・低重心・扁平構造の船体とアクションカメラにより波浪の影響を低減しながら構造物の画像を効率的に撮影できる。画像は市販のSfMソフトにより3D復元・オルソ画像を生成して損傷箇所の判定などを判読し、損傷状況調査資料作成や劣化度判定を行うことができる。</p> <p>東京大学生産技術研究所との共同開発品である。</p>					
活用状況写真
