白砂青松海岸を復元し 地域に豊かな景観を提供

白鳥港

対象施設 松西地区人工海浜
供用 平成14年

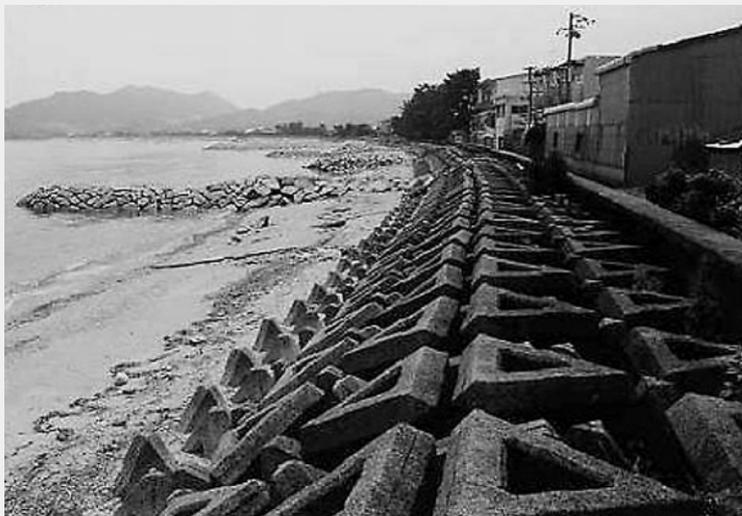
整備前

香川県東部にある白鳥港海岸は、かつては白鳥神社の白砂青松と一体となった遠浅の砂浜だったが、昭和南海地震以降は侵食されて急峻な砂浜となり、直立護岸で整備されていた。

整備後40年が経過し護岸前面の侵食が進み、台風時には背後の人家が越波被害による浸水被害を受けるようになったため、緩傾斜護岸、離岸堤などの海岸保全施設で面的防護するとともに、かつての白砂青松の海岸を復元し地域に豊かな景観を提供し、人々に安らぎを与えている。

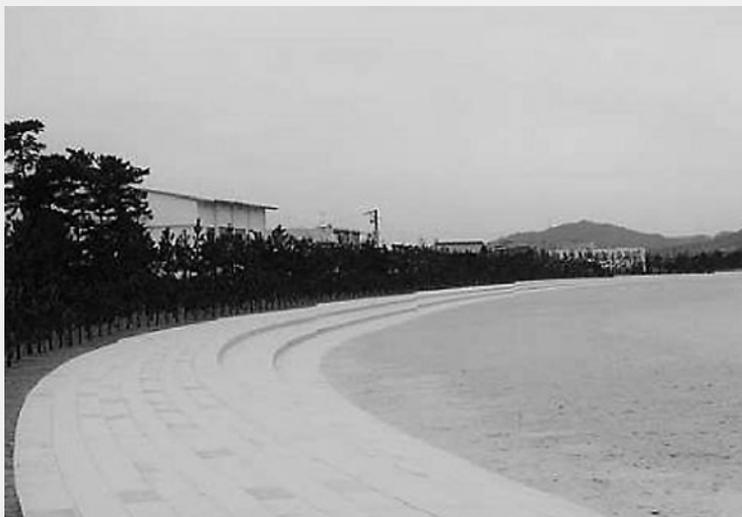
整備後

平成14年度に松西地区が完了し、松西（東）地区は整備中で、平成20年代前半に完成予定。
