- 知床遊覧船事故対策検討委員会のとりまとめを受け、ドライブレコーダー映像を活用した教育訓練ガイドラインを策定。
- 本ガイドラインは、船舶運航事業者の皆様がドライブレコーダーの映像を活用し、円滑な教育訓練を実施できるよう、その効果的な活用が可能となる機器の要件や具体的な教育訓練の方法等を紹介。
- 本ガイドラインに基づき、実際に教育訓練を実施した船舶運航事業者の事例(ベストプラクティス)を紹介。

紹介している教育訓練の事例

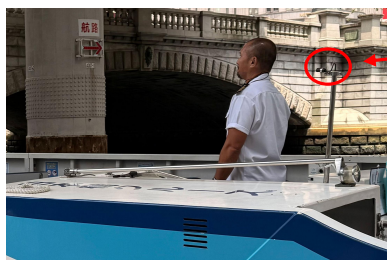
①②カメラ

- バイク用前後ドライブレコーダー
(前後共通:水平画角137.4度、垂直画角73.6度、解像度1920×1080、27.5fpsで撮影)

①前方カメラ

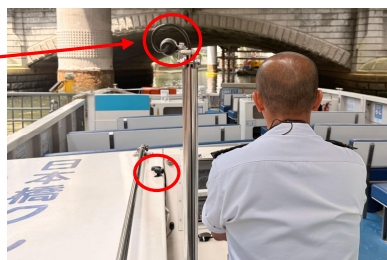
②操船者カメラ

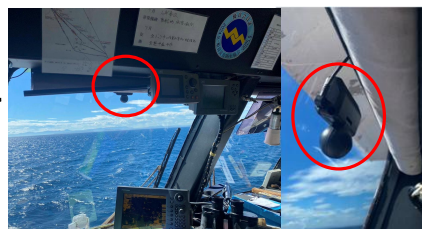
- 360度ドライブレコーダー
(全方位、解像度2560×1080、30fpsで撮影)
※操舵室のほか、船首尾翼走構造部に設置

①前方兼操船者カメラ ②船首尾翼カメラ

①前方兼操船者カメラ

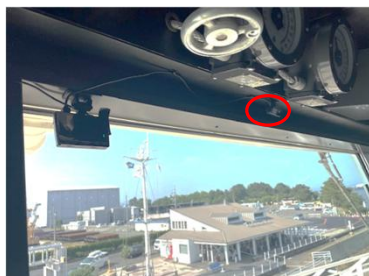
②操船者カメラ
（サブカメラ）
