## 令和5年災 二級河川大野川水系津幡川 災害復旧助成事業

## 【概要】

## 【事業内容】

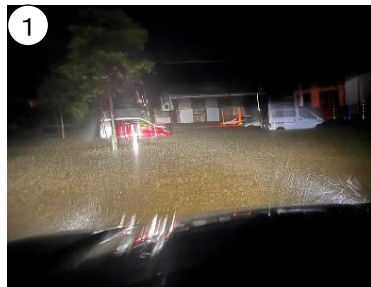
▲ 道の駅浸水の状況(竹橋)

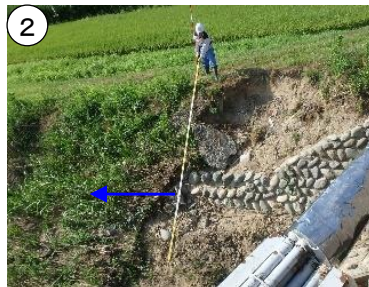
▲ 護岸損壊の状況(竹橋)

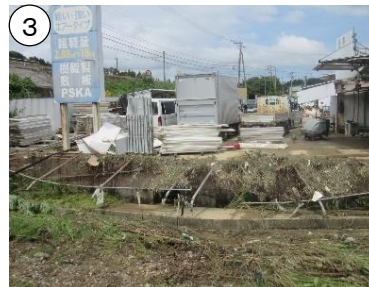
▲ 工業団地浸水の状況(富田)

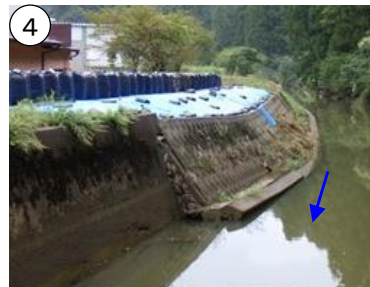
▲ 護岸損壊の状況(富田)
