# 平成29年災 日高胆振沿岸 白老海岸災害復旧助成事業

## 【概要】

事業主体：北海道  
 海岸名：日高胆振沿岸 白老海岸  
 事業箇所：白老郡 白老町  
 事業延長：2,200m  
 事業期間：平成29年度～平成32年度  
 全体事業費：45.4億円(うち改良費7.9億円)  
 事業概要：離岸堤(N=22基)

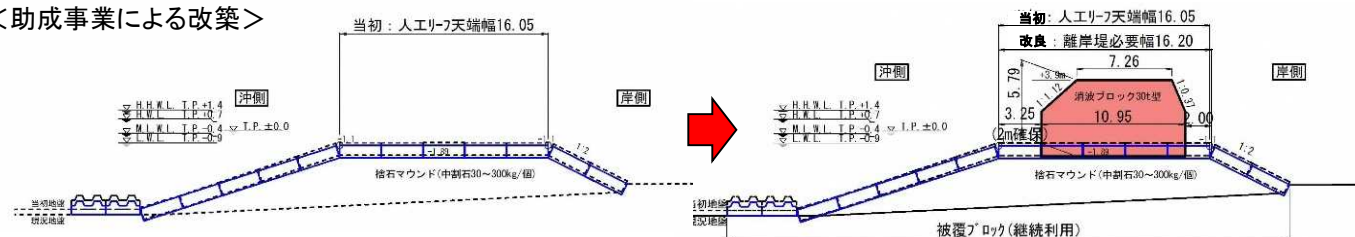
## 【代表横断図】

### <助成事業による改築>

### 《現況：人工リーフ》

### 《改良：離岸堤》

白老海岸の背後には市街地や国道等があることから、被災した人工リーフについて離岸堤として災害復旧するとともに、ぜい弱化した人工リーフについて、今後被害を及ぼす恐れがあるため、災害復旧助成事業により、未被災箇所を含め離岸堤に改築することで、再度災害防止を図り、地区全体の安全を確保するものである。

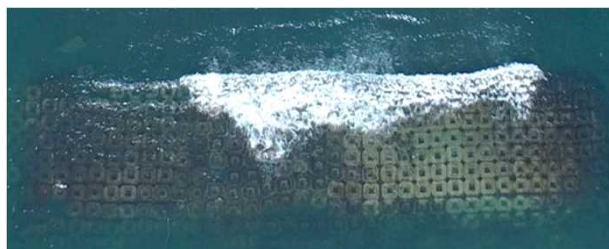
### ⑬人工リーフ 被災前

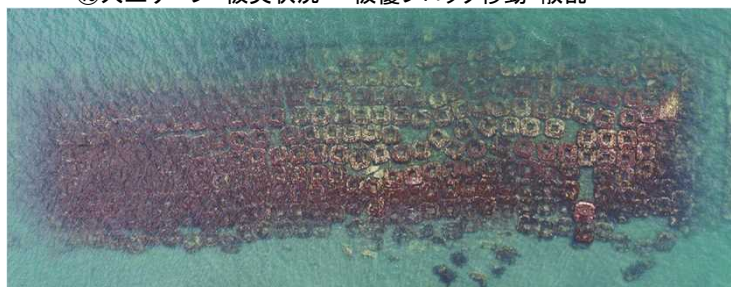
平成29年9月に台風第18号から変わった温帯低気圧の接近・通過に伴い、白老海岸では異常波浪が来襲し、人工リーフ全23基のうち16基が被災し、6基の人工リーフにぜい弱化が確認されるなど甚大な被害が発生した。

### ⑬人工リーフ 被災状況 被覆ブロック移動・散乱
