# 平成28年災 一級河川沙流川 災害復旧助成事業

## 【概要】

平成28年8月の台風10号豪雨により、沙流川水系沙流川（沙流郡日高町）では、洪水により堤防の破堤、家屋・畑の浸水、国道274号の冠水等、甚大な被害が発生した。

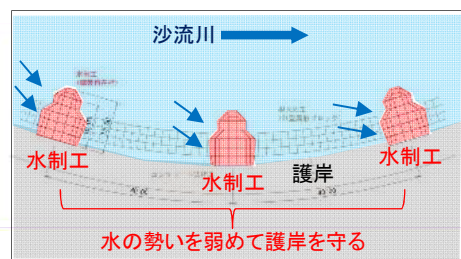
## 【水制工のイメージ】

このため、災害復旧助成事業により河床の掘削や湾曲部の解消を行うとともに、水流の勢いを弱める水制工を設置することで、洪水を安全に流下させ再度災害の防止を図るものである。

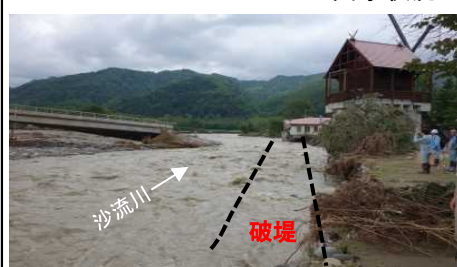
出水状況

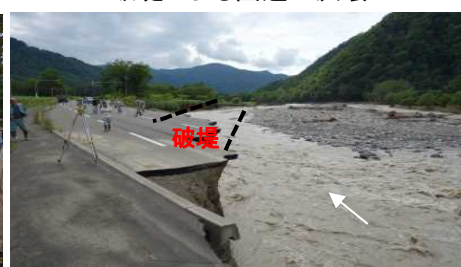
破堤による国道の決壊
