# H27年災 一級河川 黒川災害関連事業

## 【概要】

平成27年9月9日から11日にかけての豪雨に伴う洪水により、(一)利根川水系黒川では、越水による浸水被害が発生し、河川管理施設においても護岸の崩壊や河川洗掘等、甚大な被害が発生した。

河川の施設災害については、原形復旧のみでは再度災害の防止が図れないため、未災箇所を含めた一連区間約1.0kmにおいて、河積の拡大等の改良復旧を行う。

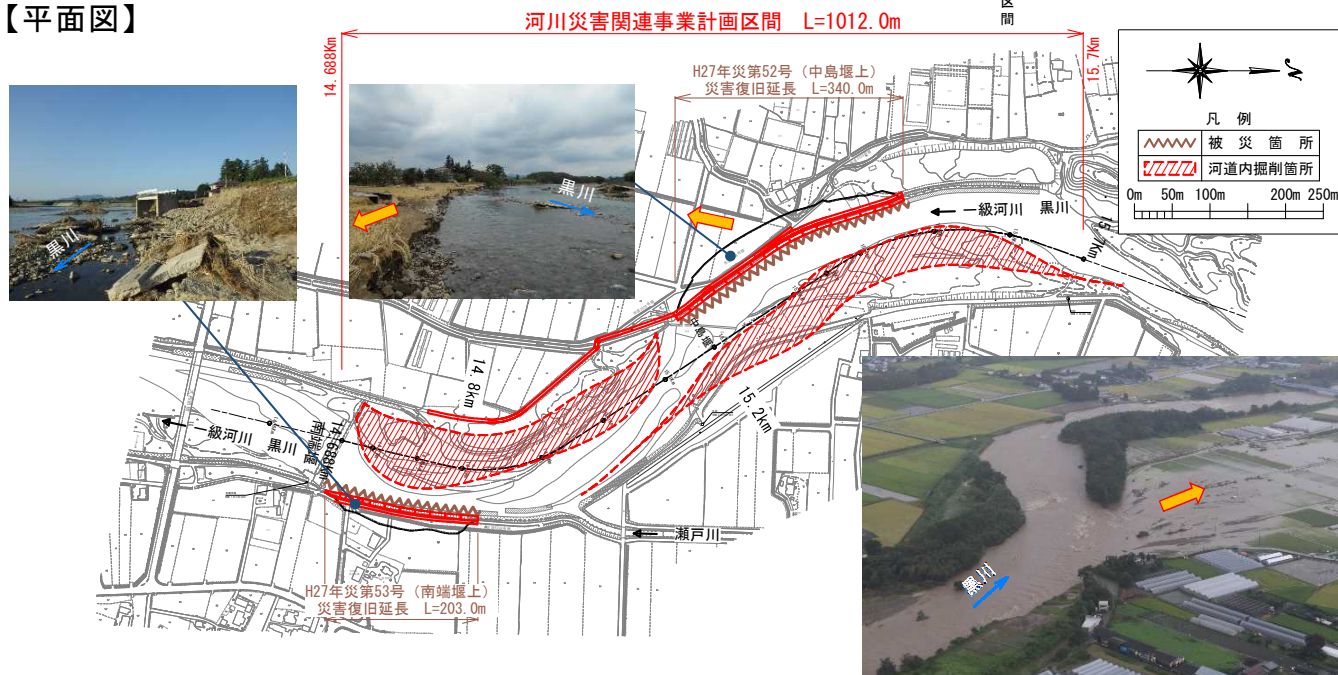
## 【平面図】

事業箇所：鹿沼市奈佐原町～大和田町

事業延長：1,012m

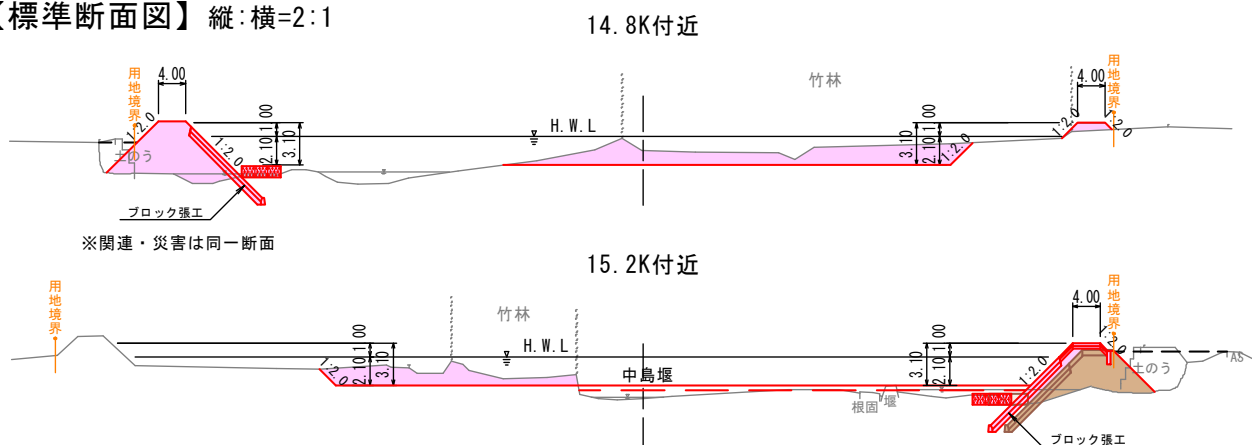
## 【標準断面図】縦：横=2：1

工事概要：掘削工、築堤工、護岸工、根固め工
