土砂災害随時情報 (奈良県十津川流域) 第12号

土砂災害防止法に基づく緊急調査の随時情報 12

【奈良県野迫川村北股】

本日（22日）午後、奈良県野迫川村北股の河道閉塞状況についてヘリによる調査を実施しました。（調査者：土木研究所 主任研究員 <sup>やまごし</sup>山越 <sup>たかお</sup>隆雄）

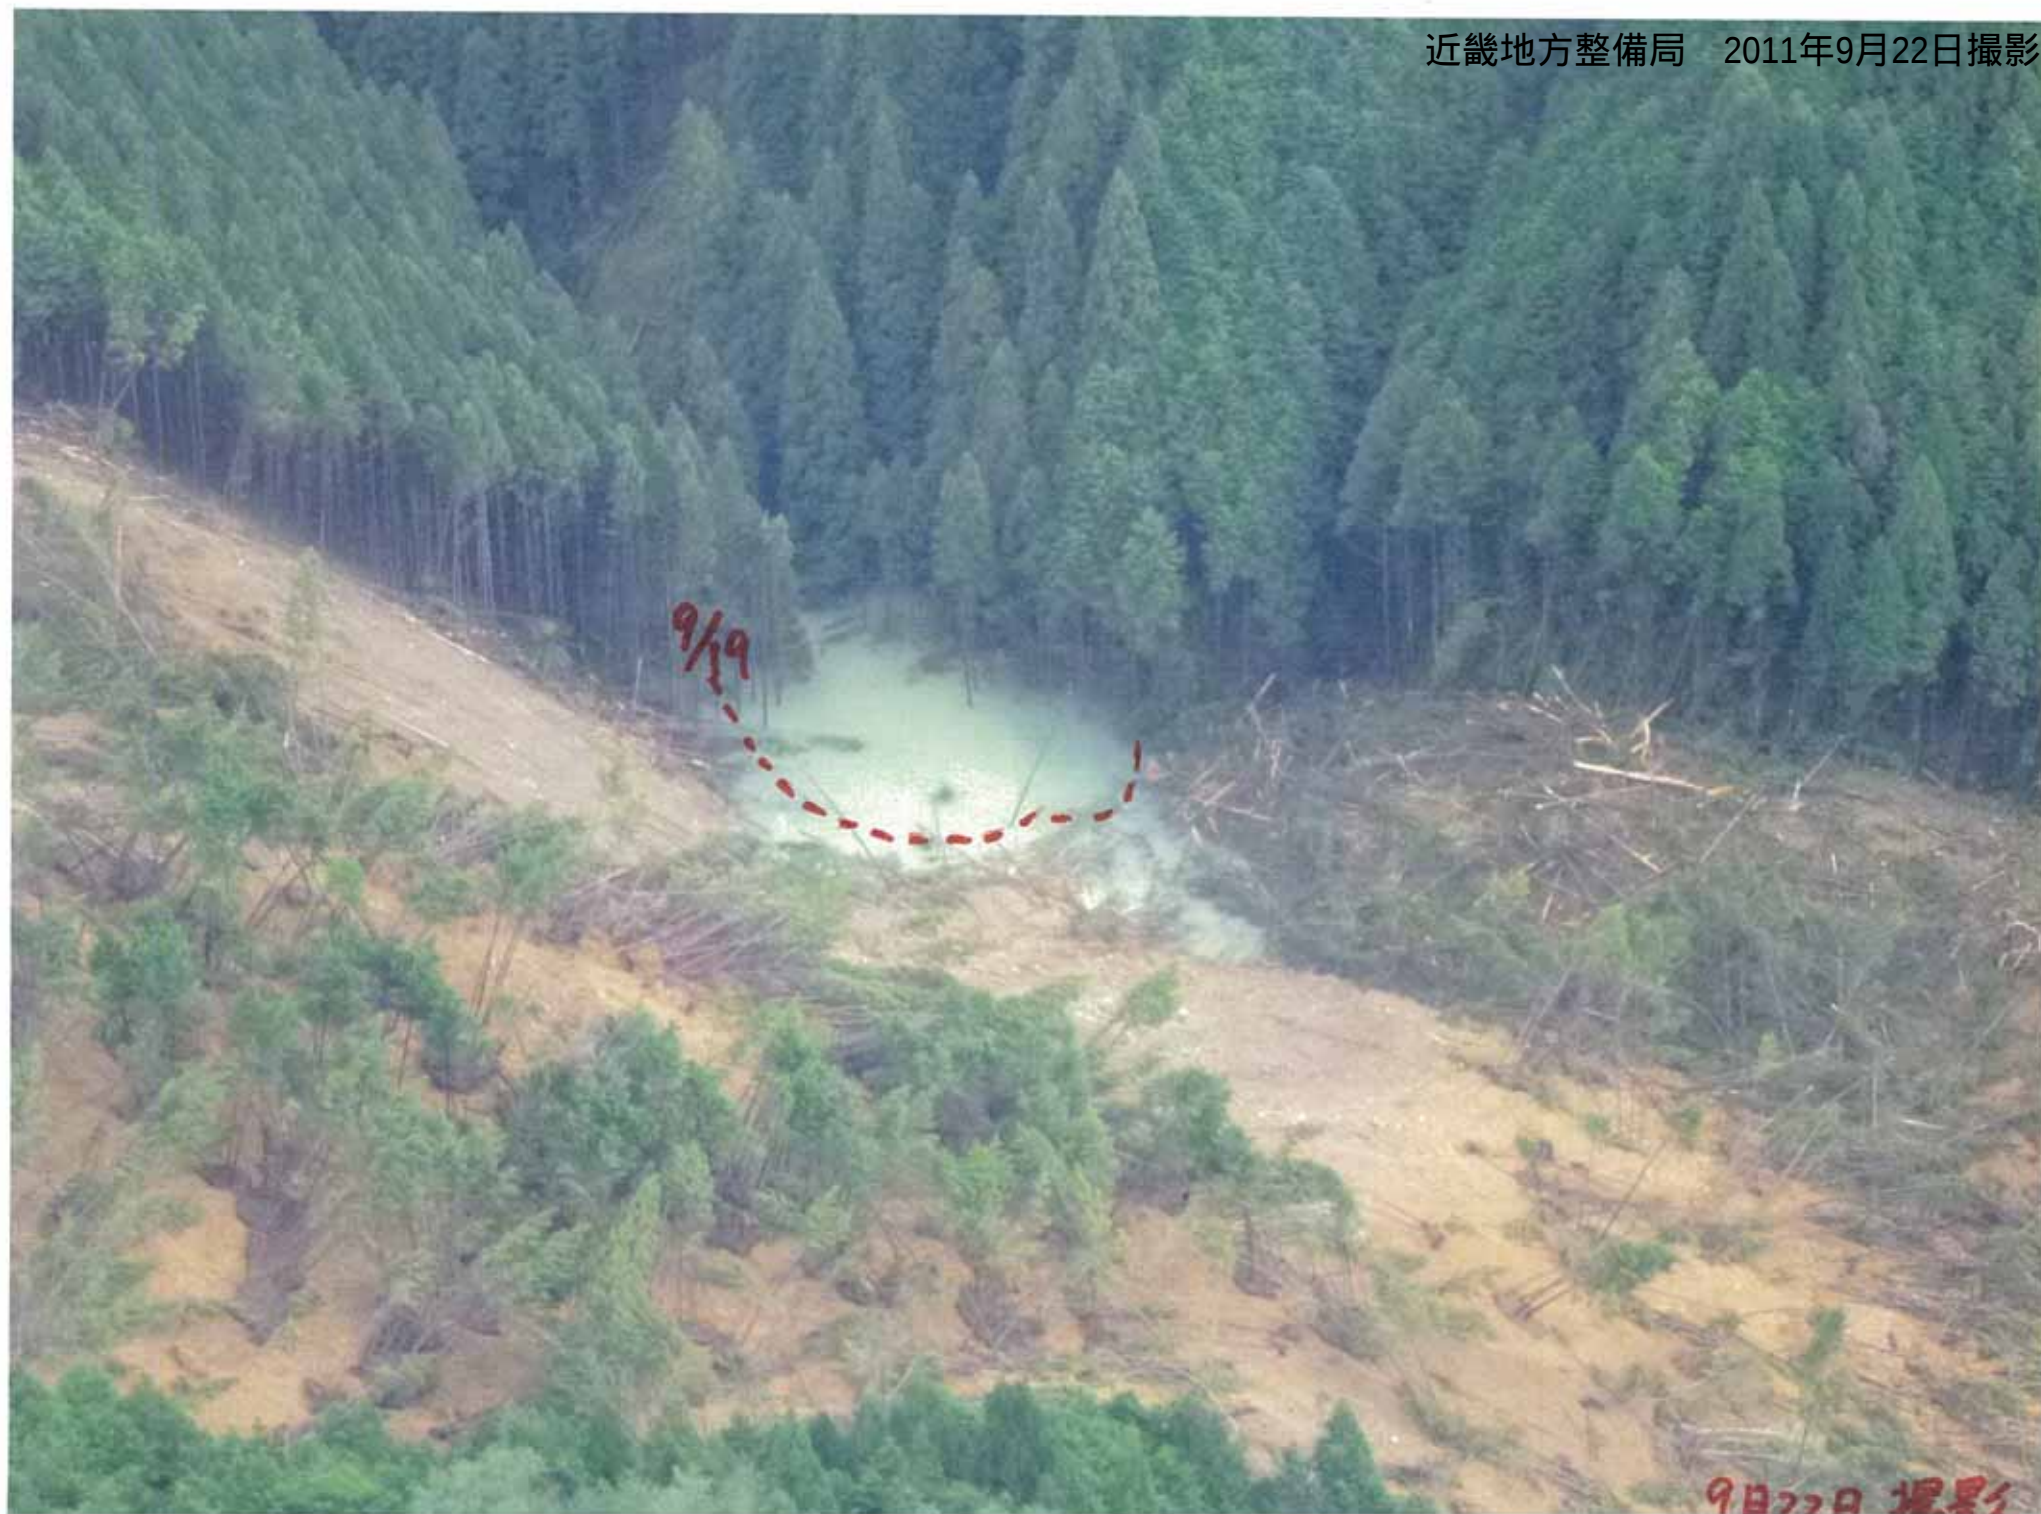
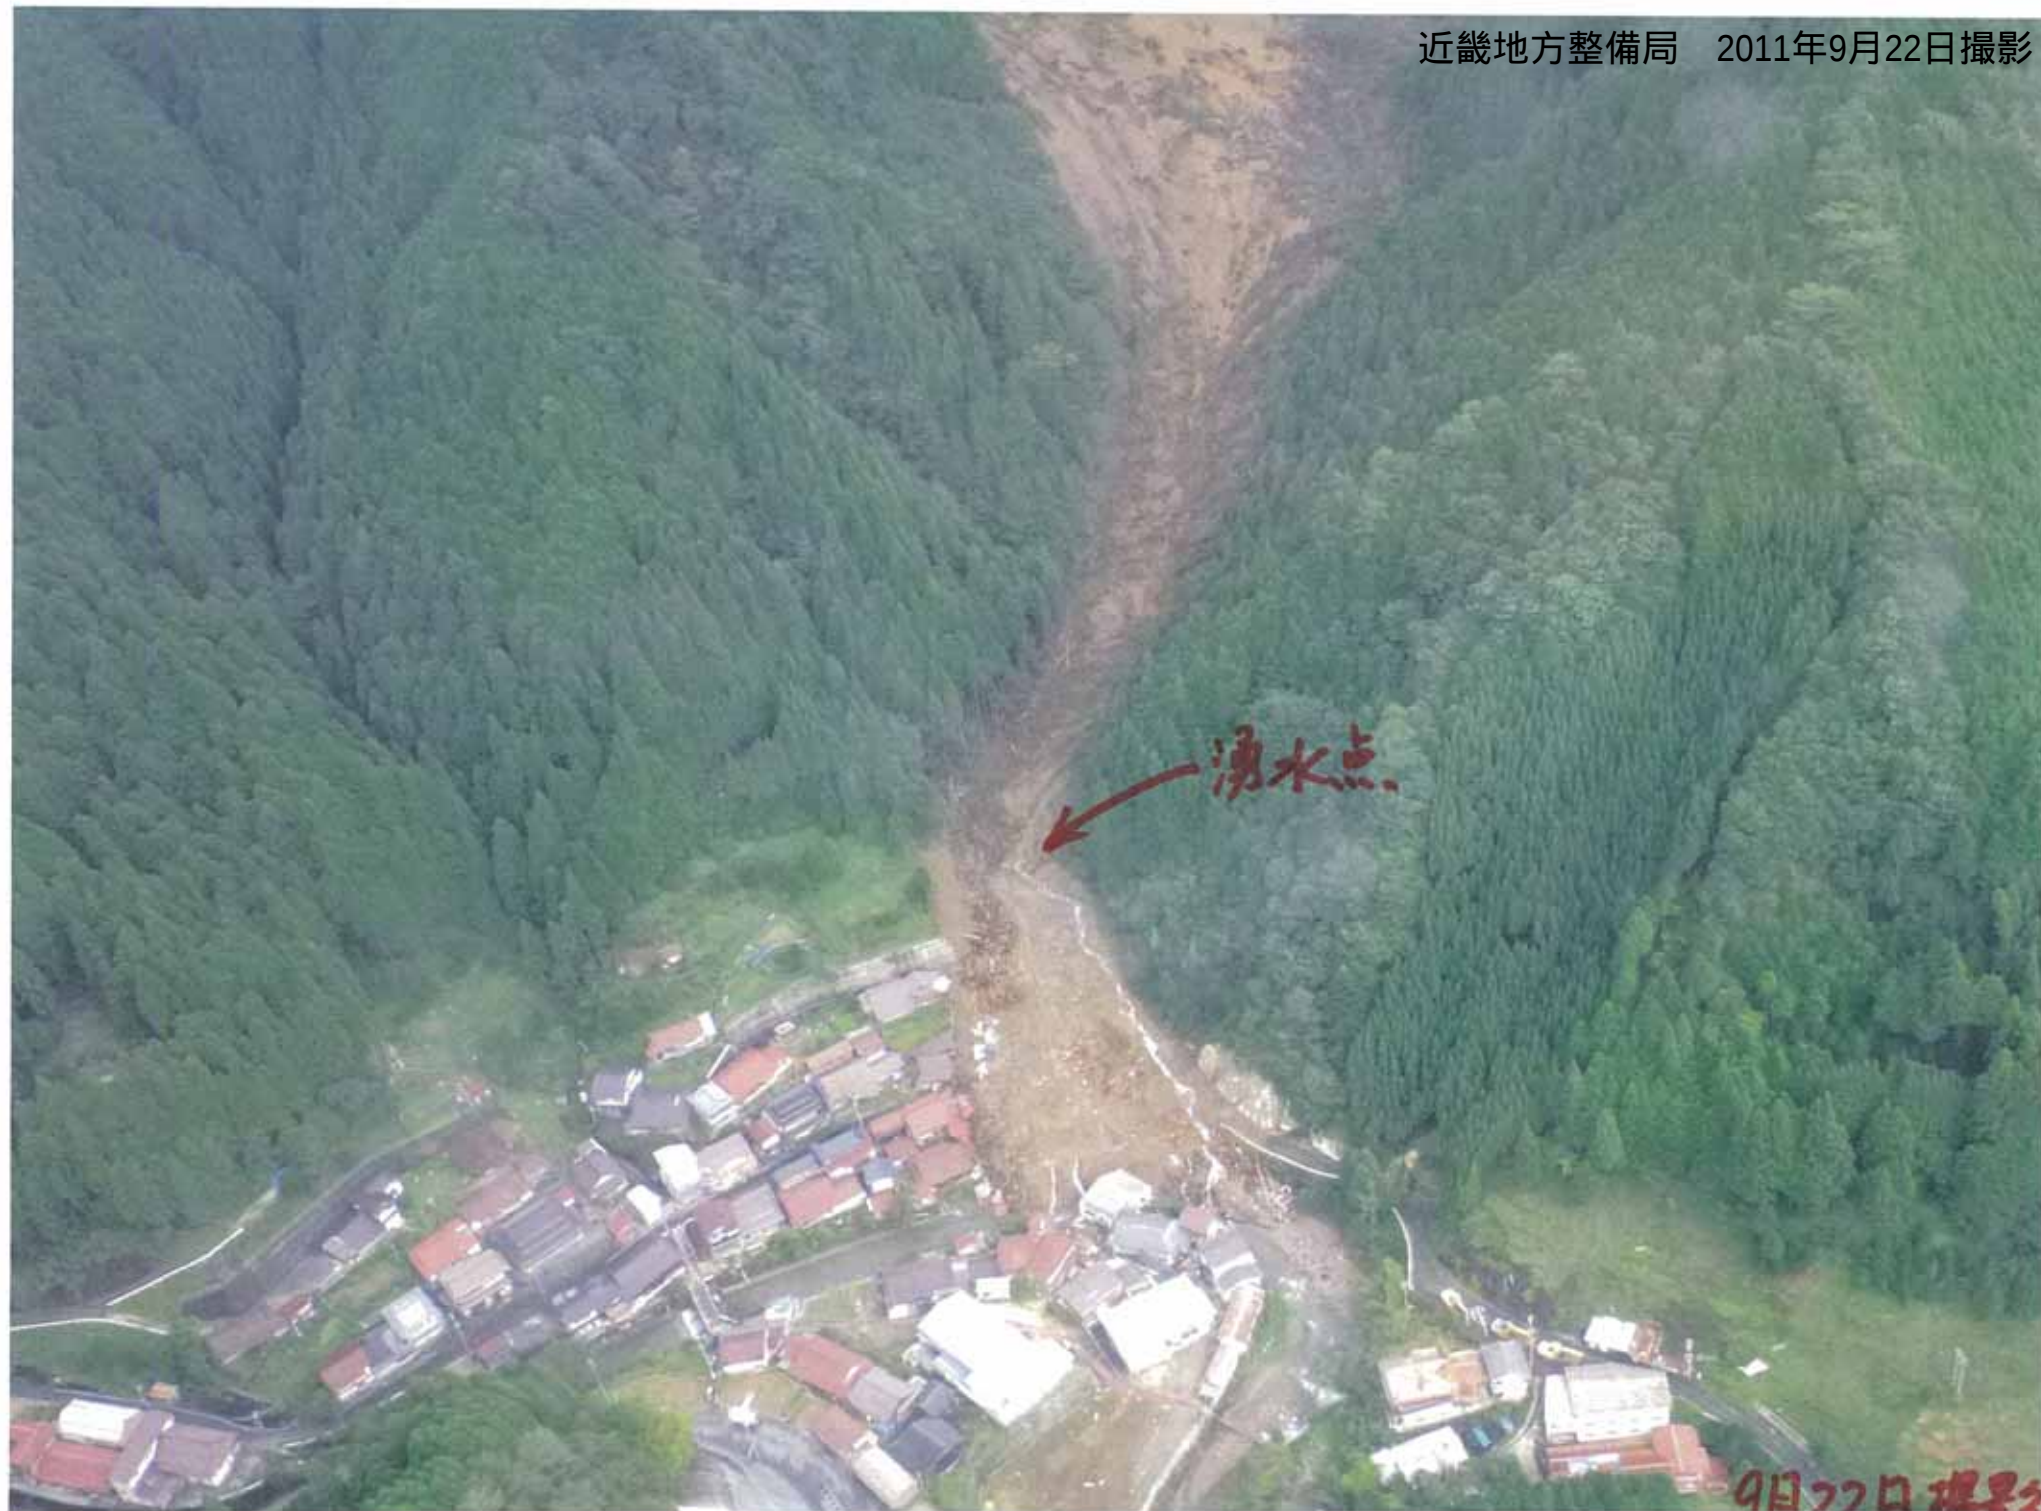
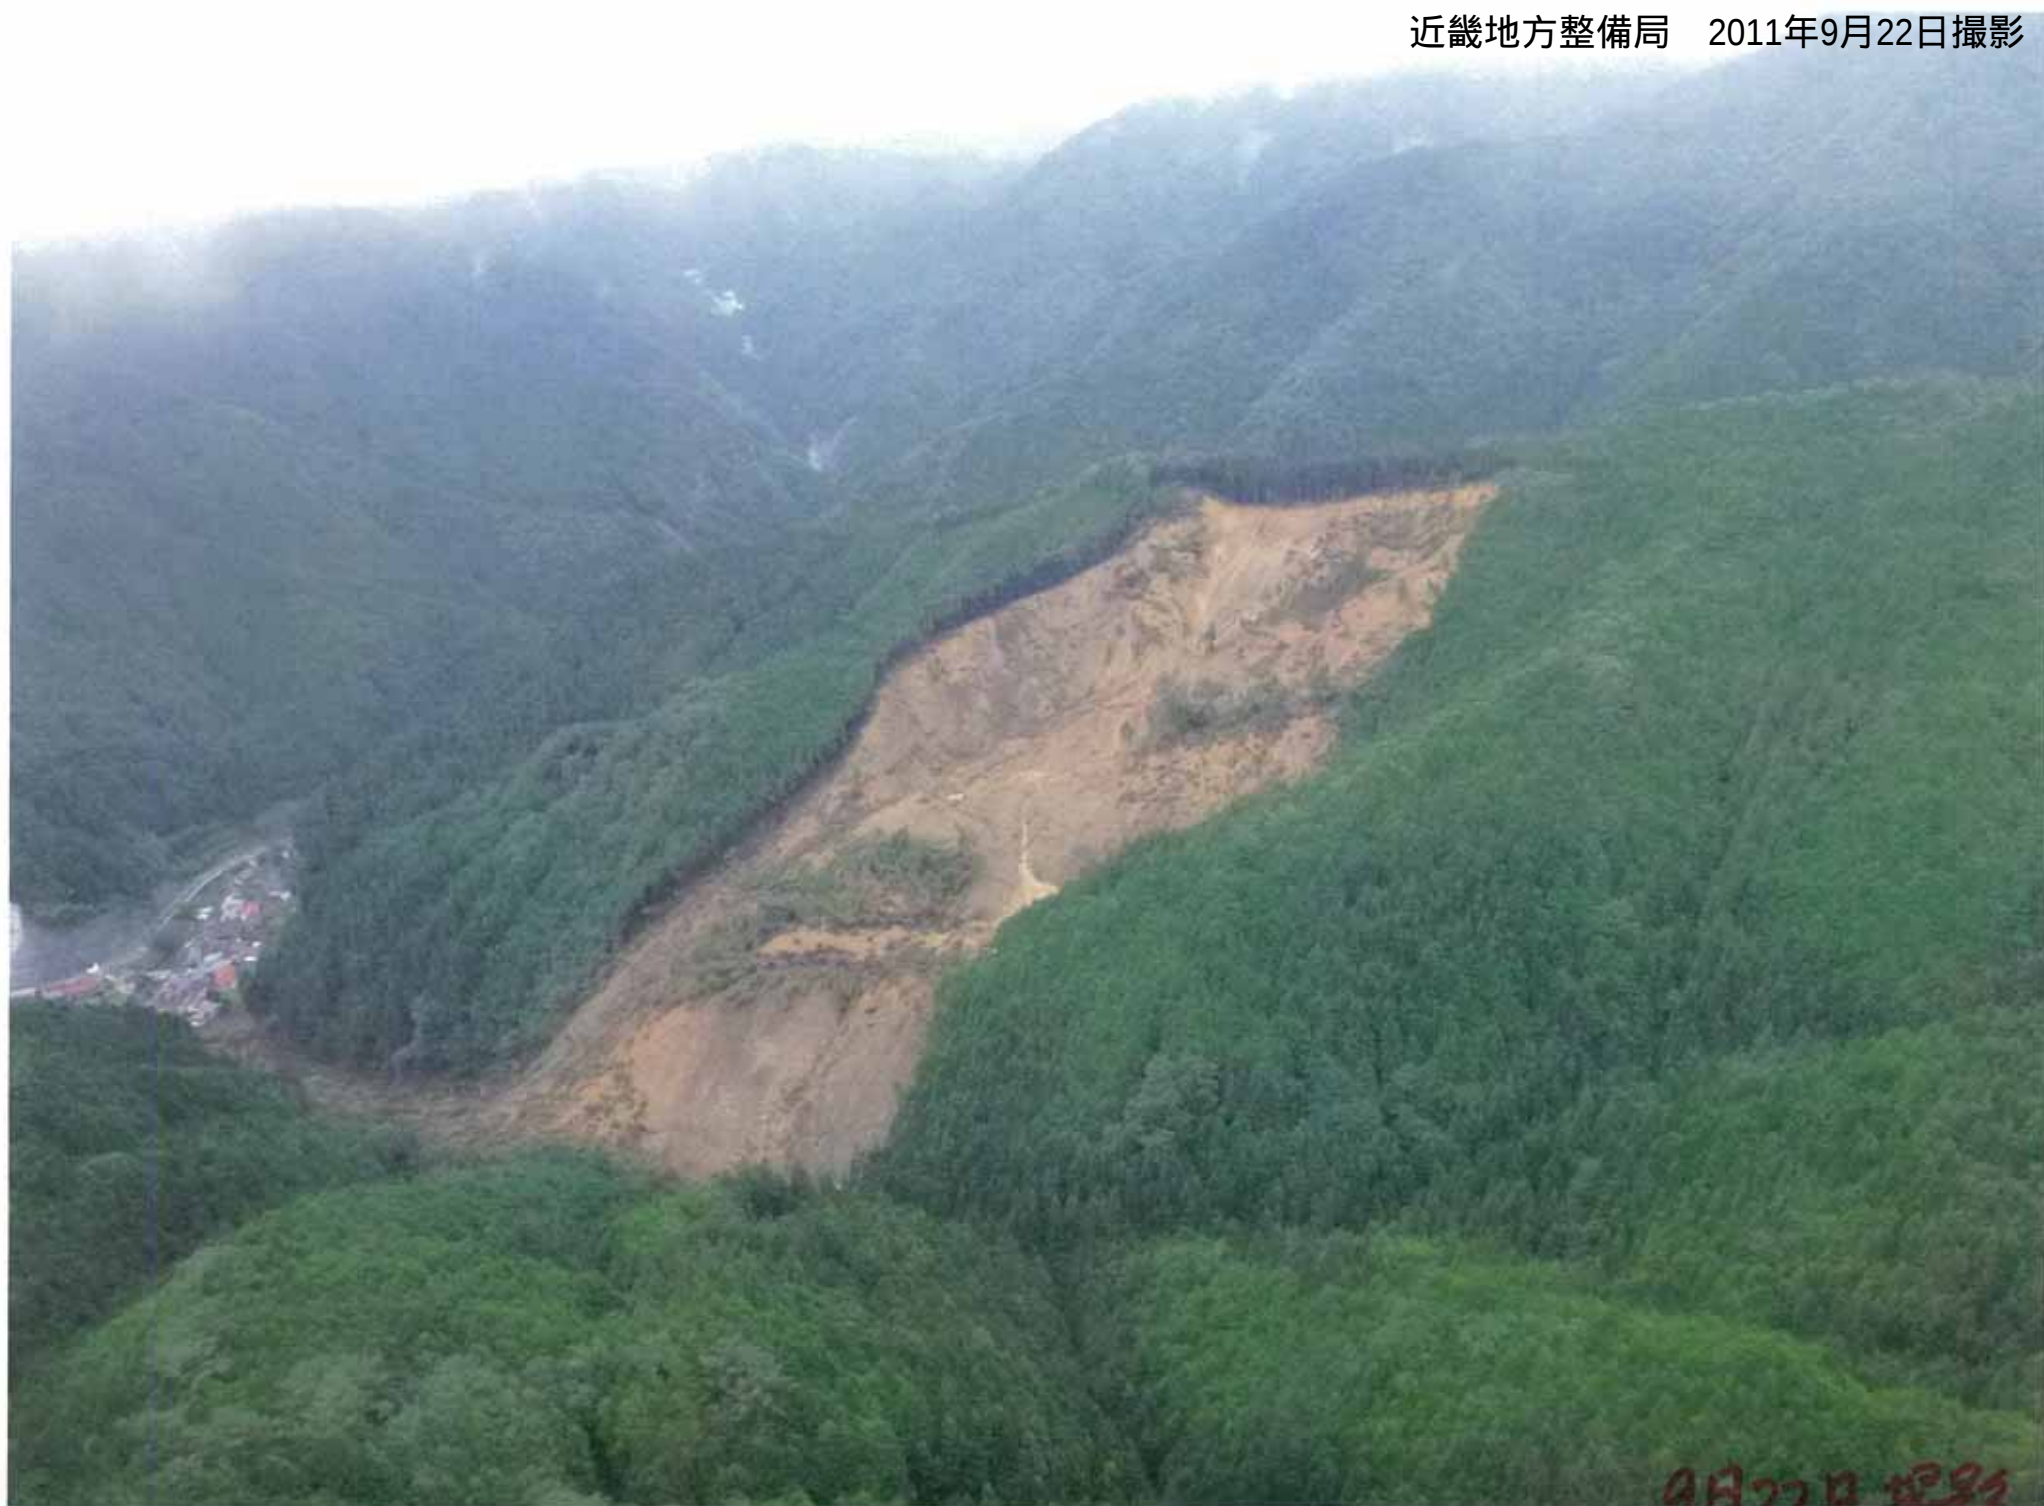
ヘリからの空撮

- ・ 現場にヘリコプターで13:30頃到着。
- ・ 19日の空撮写真と比較して、湛水域は拡大している。（19日と比較して水位が上昇している。）
- ・ 調査時点で越流はしておらず、痕跡も見当たらない。（越流していない。）
- ・ 湛水池由来のものかは不明であるが、堆積土砂下流端に比較的流量の大きい湧水が認められる。
- ・ 崩壊地に小さな水たまりや土砂の堆積などが認められる。ただし、目視では堆積土砂全体としての大きな変状は認められない。
- ・ 北股川の河道閉塞応急掘削箇所については、問題なく流水が疎通していた。

9月22日 13:30頃撮影

天候は回復しましたが、依然として湛水池の水位は高く、危険な状況が続いています。引き続き厳重な警戒をお願いします。
