## 土砂災害随時情報（奈良県十津川流域） 第17号

## 土砂災害防止法に基づく緊急調査の随時情報 17

### 【奈良県五條市大塔町赤谷】

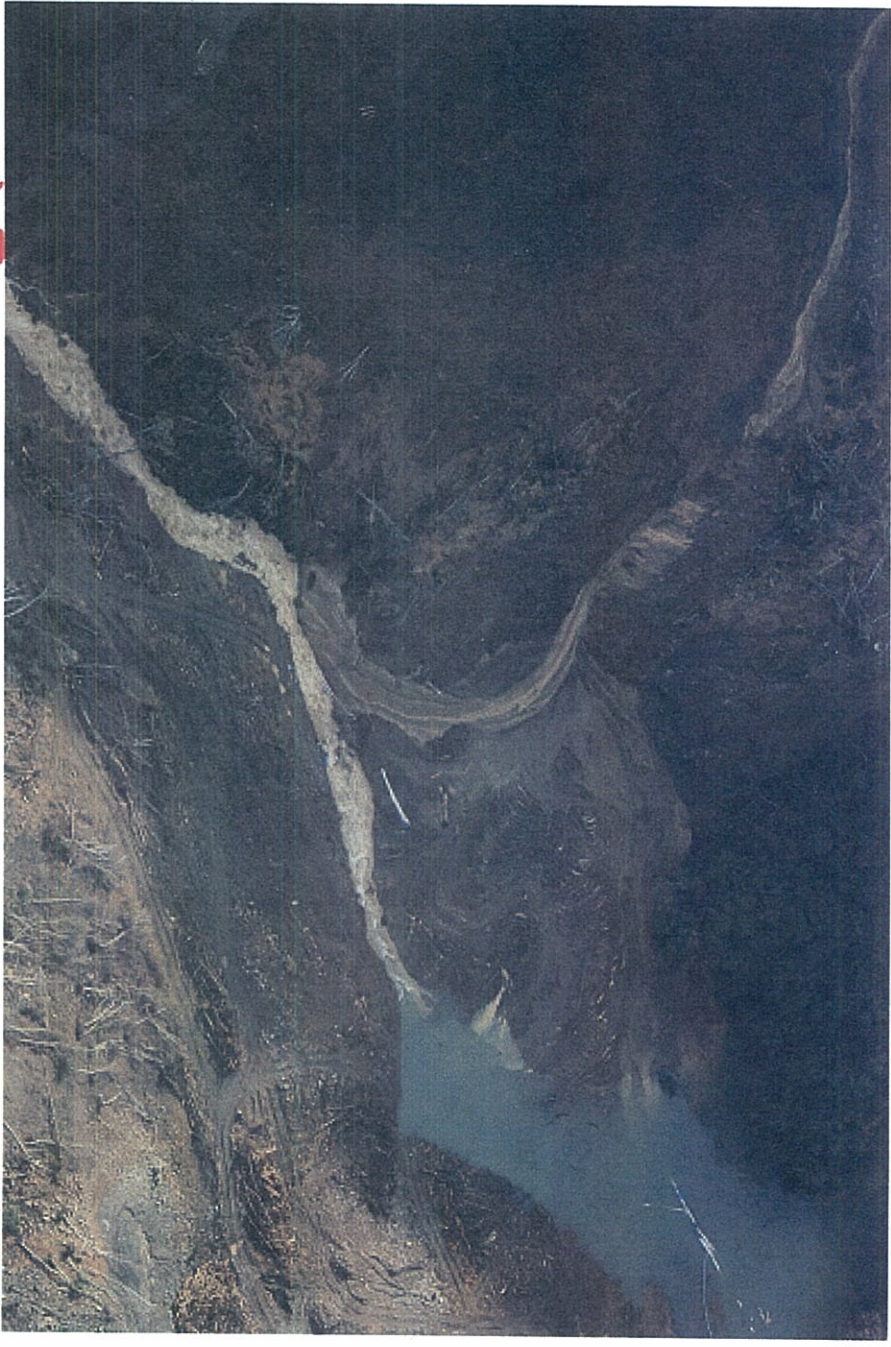
平成23年10月16日 8:00撮影

- ・ 本日7時頃にヘリコプターから赤谷地区の越流を確認。
- ・ その後、引き続き本日夕方（17時）までヘリコプターにて調査を実施。
- ・ 今朝（7時～8時）の状況と比べて越流量は減っているように見られるが、17時現在越流が続いていることを確認。
- ・ 越流開始点付近の越流幅はヘリコプターからの目視であるが、およそ5～10m程度で変化なし。湛水池からの越流水は午前に比べ濁りは少なくなっているが、崩壊地からの湧水と合流し濁水となり流下している。
- ・ 崩壊地の状況は、斜面から泥状土砂が堆積土砂部分に流れ出している他は大きな変状は見られない。
- ・ 堆積土砂より下流の赤谷川や川原樋川の状況は、午前に比べて水量は減少しているように見られるが、それ以上の大きな変状は見られない。
- ・ 下流に到達するような大きな土石流が発生した形跡などは見られない。

○天候は回復し湛水池の水位の低下は序々に落ち着いてきているが、依然として湛水池の水位は高く危険な状況が続いています。引き続き厳重な警戒をお願いします。

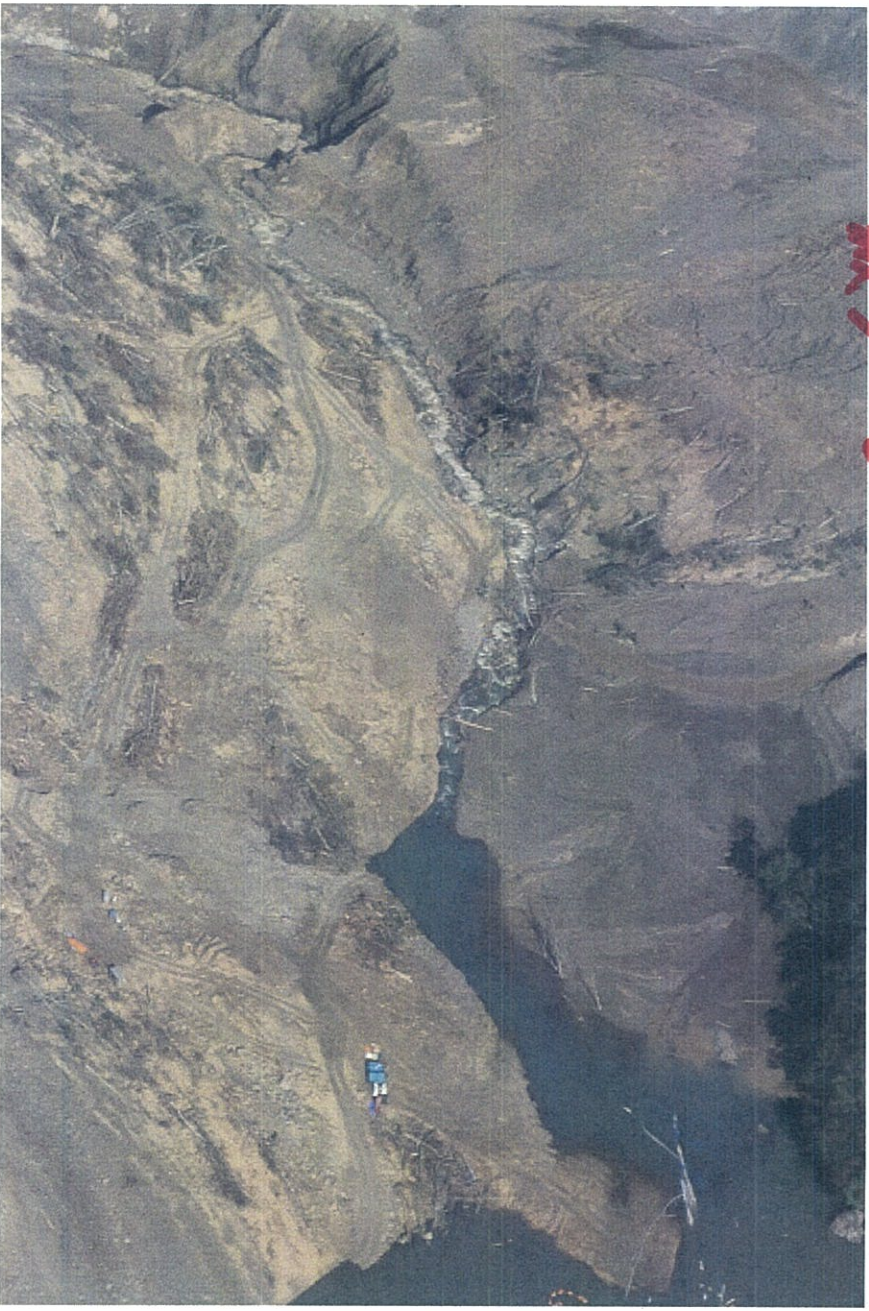
平成23年10月16日 14:00撮影

越流量は  
減少 ↓
