**土砂災害随時情報 重要（奈良県十津川流域） 第18号**

土砂災害防止法に基づく緊急調査の随時情報 18

【奈良県五條市大塔町赤谷】

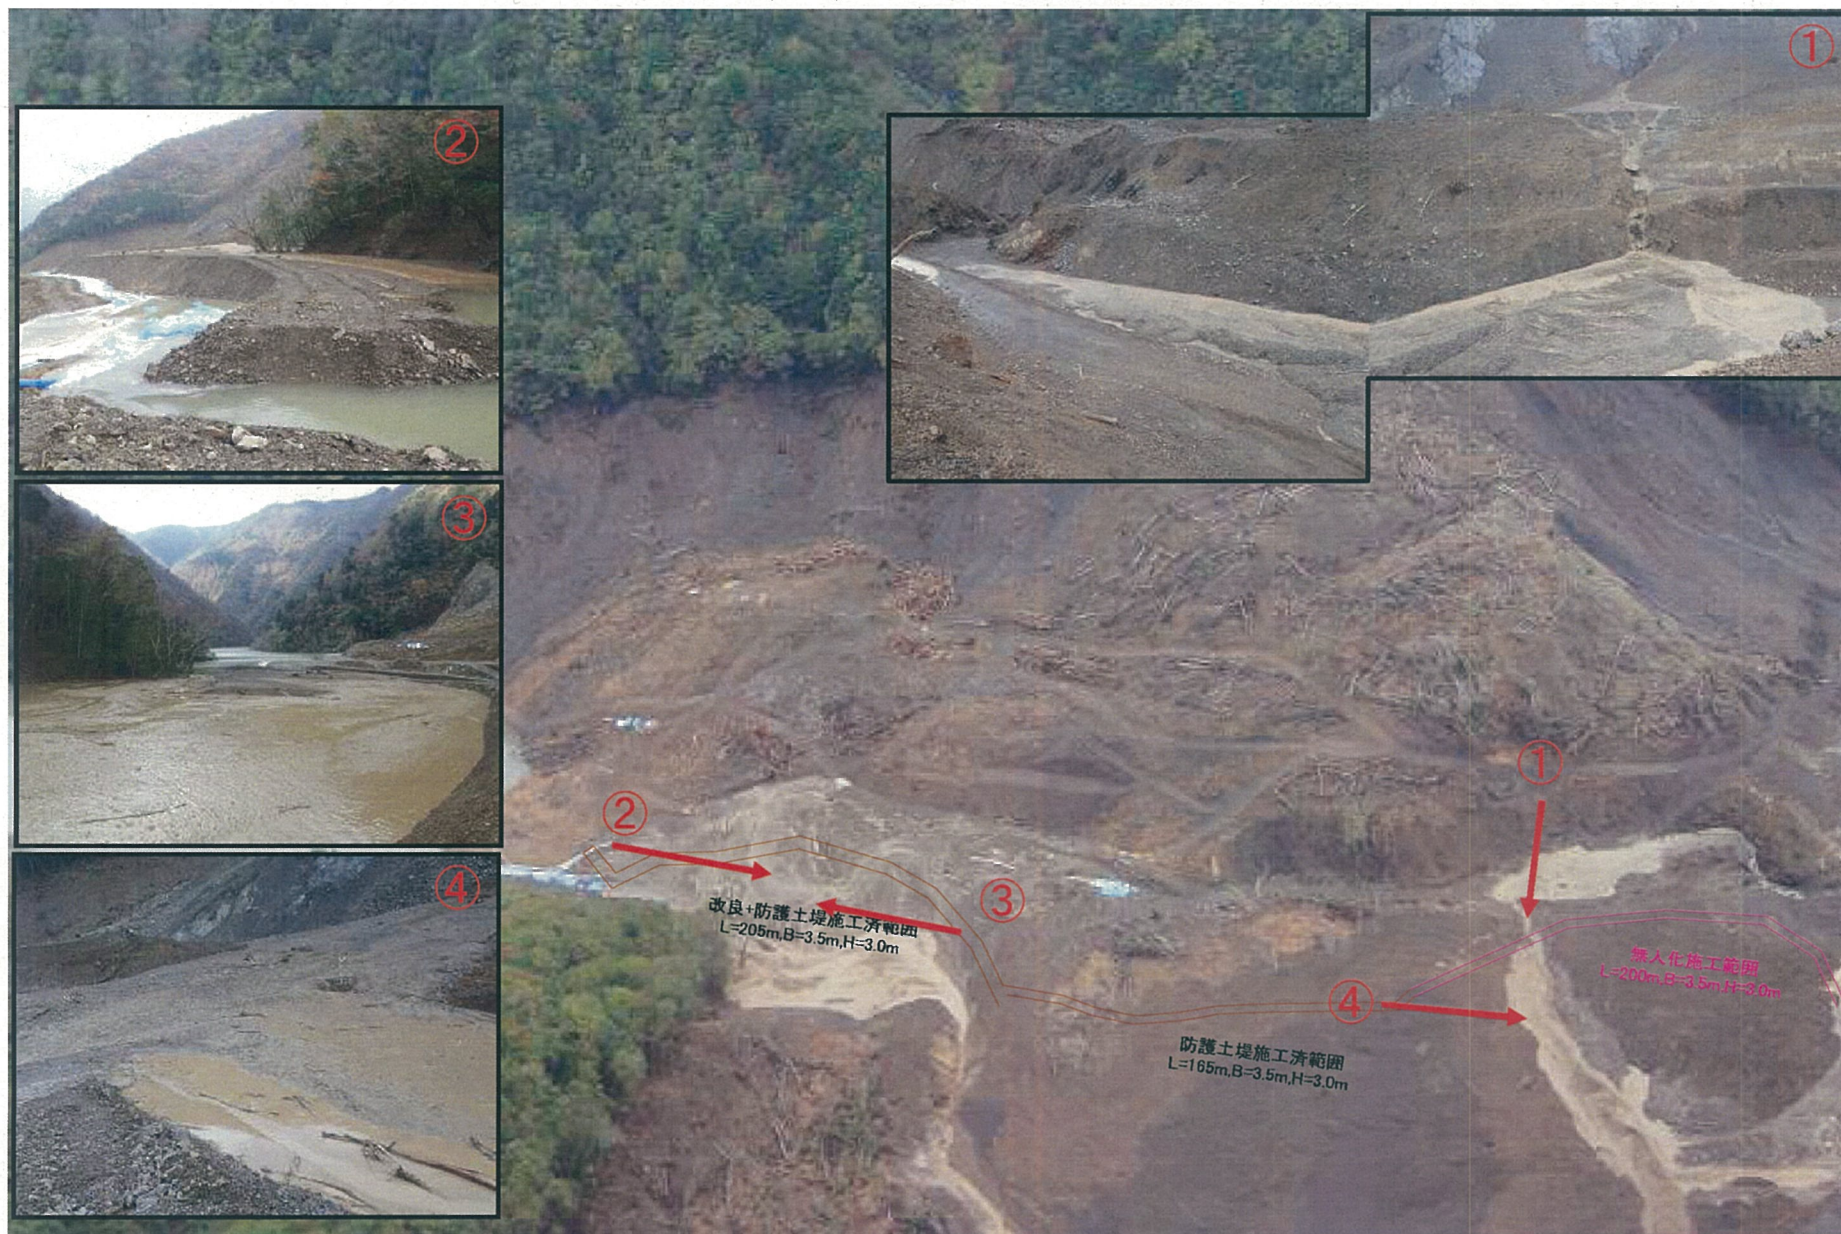
2011,11,20 9:00 現場状況

- ・ 現地調査の先遣隊が本日9時に、現地にて越流を確認。
- ・ 越流水路の幅は約2m、水深は約20cm程度。

- ・ 本日10時15分頃にヘリコプターが現地に到着し、越流を確認。
- ・ 越流した濁水が、流下する途中にて堆積土砂に覆没していることを確認。
- ・ 現時点で堆積土砂に大きな浸食は見られない。
- ・ 崩壊地から泥状土砂が湛水池に流出していることを確認。

湛水池

排水路のホース

浪状土砂

天候は回復しましたが、今後、状況によっては越流により堆積土砂を浸食し、土石流が発生することもありますので、引き続き厳重な警戒をお願いします。
