## 土砂災害随時情報（和歌山県日置川流域） 第15号

土砂災害防止法に基づく緊急調査の随時情報 15

【和歌山県田辺市熊野】

# 河道閉塞箇所における湛水部分の現況写真

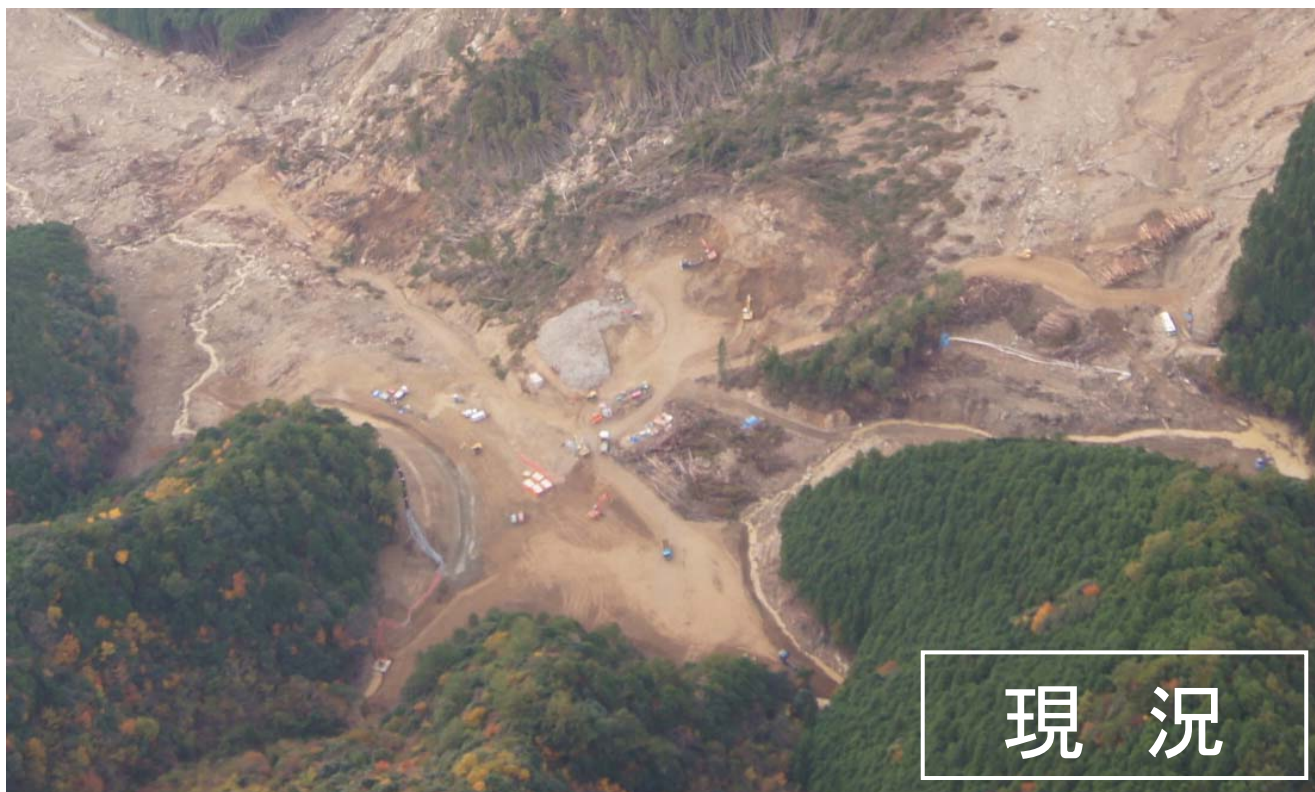
現 況

熊野地区河道閉塞箇所については、11月29日に湛水池の埋め戻しが概成しました。これにより、河道閉塞箇所からの越流に伴い発生する土石流の危険性が回避され、当該箇所における「重大な土砂災害が想定される区域」は解消されます。

平成23年11月29日15時30分頃 撮影

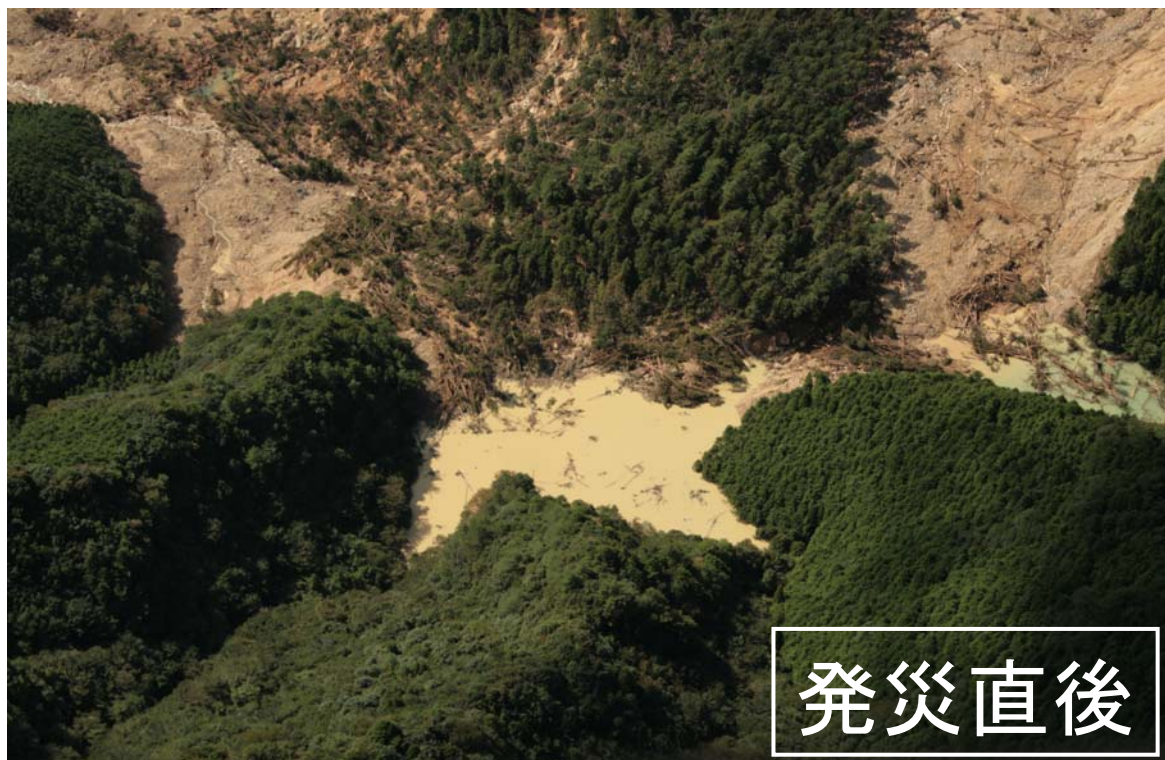
発災直後

平成23年 9月11日14時00分頃 撮影

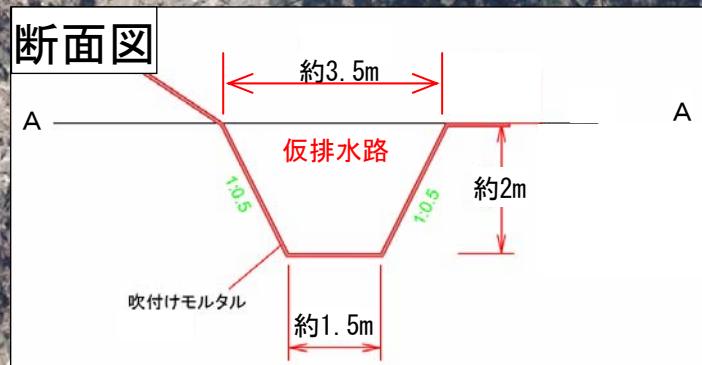
写真: H23.11.20撮影

# 熊野地区埋め戻し後の状況

しかしながら、河道閉塞を発生させた大規模な崩壊斜面は依然として不安定な状態であるとともに、河床にも不安定土砂が大量に堆積していることから、今後、大雨によって、土砂が下流に流れ出す危険性があります。引き続き、降雨による流水を安全に流下させる排水路工事等の緊急工事の実施状況に合わせ、適宜、情報提供を行って参ります。
