平成30年7月豪雨により徳島県三好市で発生した土砂災害に対して

国土交通省砂防部  
平成30年8月24日

# 緊急的な地すべり対策事業を実施します

## ●光兼地区

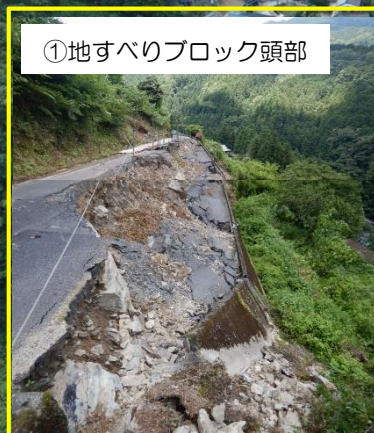
### ①地すべりブロック頭部

主な対策工 : 横ボーリング工  
アンカー工 等

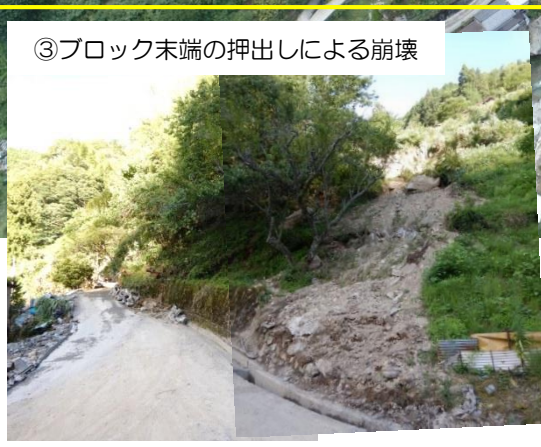
### ③ブロック末端の押出しによる崩壊

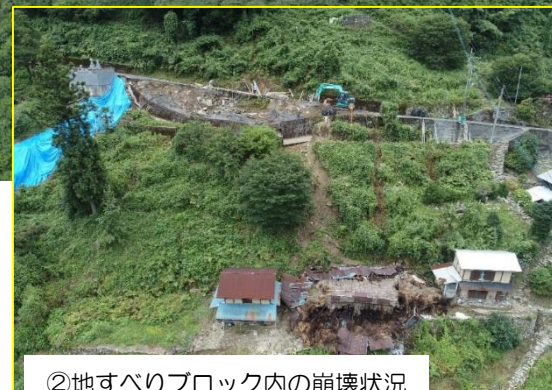
### ②地すべりブロック内の崩壊状況
