# 平成30年7月豪雨により徳島県三好市で発生した土砂災害に対して 緊急的な地すべり対策事業を実施します

平成30年7月豪雨に伴い発生した地すべりに対して、徳島県が緊急的な対策工事を実施します。

ながたに  
●長谷地区

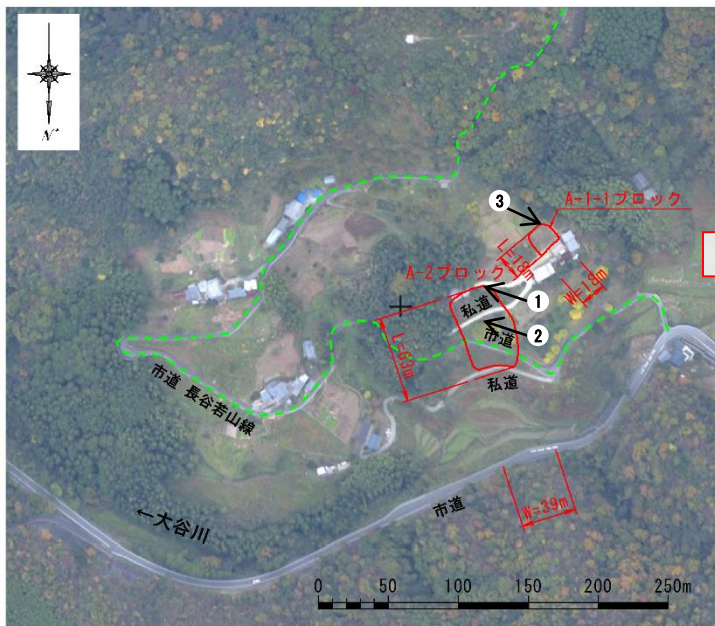
全景 (対策イメージ)

・・・地すべり範囲

崩壊の規模 : 幅57m 長さ63m

主な対策工 : 横ボーリング工

アンカー工 等

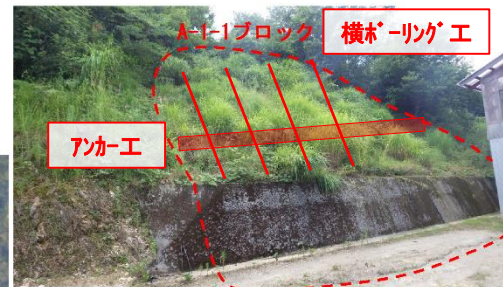
被災箇所 全景 (A-1-1)

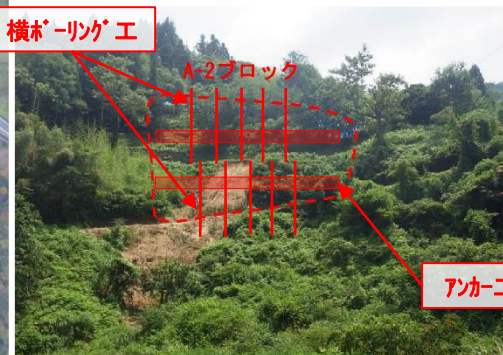
被災箇所 全景 (A-2)

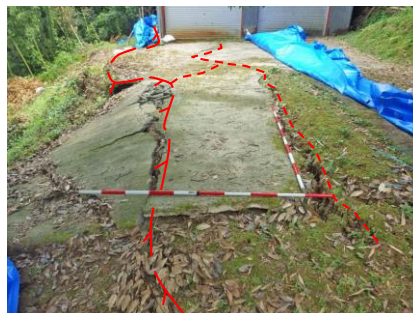
①頭部の滑落崖の状況  
(A-2ブロック)

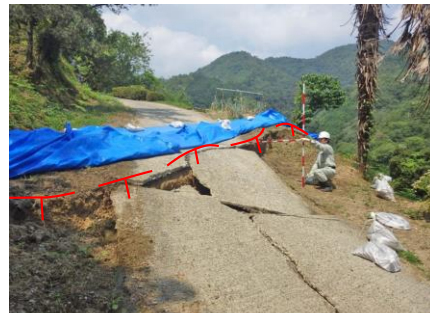
②私道の被災状況  
(A-2ブロック)

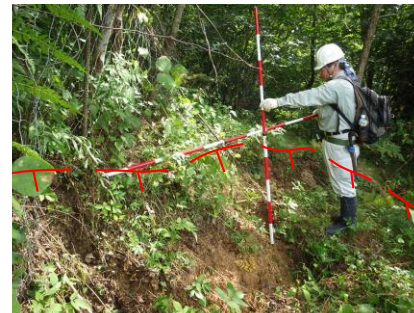
③頭部の滑落崖の状況  
(A-1-1ブロック)
