平成30年7月豪雨により広島県三原市で発生した土砂災害に対して  
**緊急的な地域防災がけ崩れ対策事業を実施します**

国土交通省砂防部  
平成30年10月19日

平成30年7月豪雨に伴い発生したがけ崩れに対して、三原市が緊急的な対策事業を実施します。

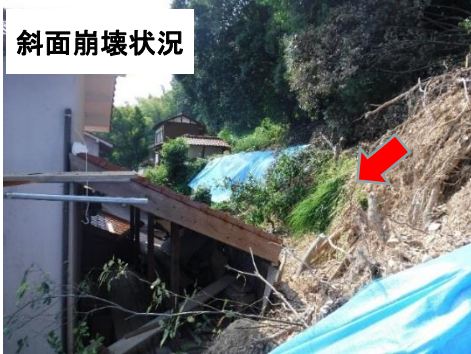
【姫草地区】  
みはらし ながたに  
広島県三原市長谷  
発生日時 : 平成30年7月6日  
崩壊の規模 : 幅18m 高さ20m  
主な対策工 : 法面工

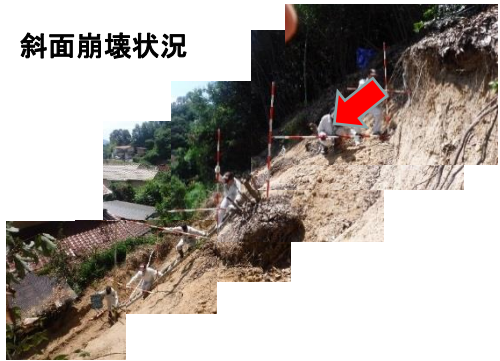
【平佐地区】  
みはらし ぬたひがしちょう のうそ  
広島県三原市沼田東町納所  
発生日時 : 平成30年7月6日  
崩壊の規模 : 幅29m 高さ11m  
主な対策工 : 法面工

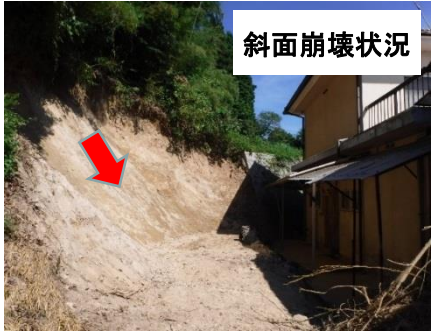
【中西地区】  
みはらし やはたちょう のぐし  
広島県三原市八幡町野串  
発生日時 : 平成30年7月6日  
崩壊の規模 : 幅14m 高さ6m  
主な対策工 : 法面工

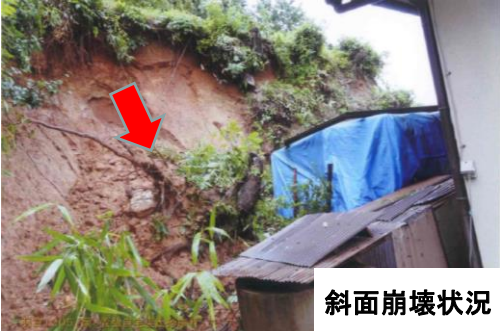
【石山沖東地区】  
みはらし やはたちょう はぐら  
広島県三原市久井町羽倉  
発生日時 : 平成30年7月6日  
崩壊の規模 : 幅14m 高さ6m  
主な対策工 : 法面工

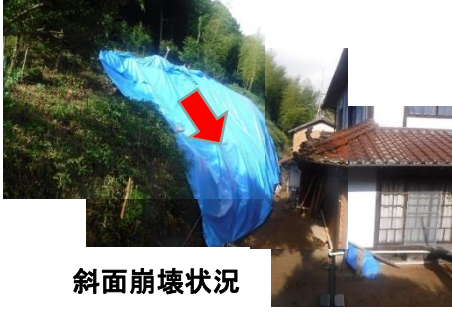
【大長寺川地区】  
みはらし おさかちょう  
広島県三原市小坂町  
発生日時 : 平成30年7月7日  
崩壊の規模 : 幅10m 高さ8m  
主な対策工 : 法面工

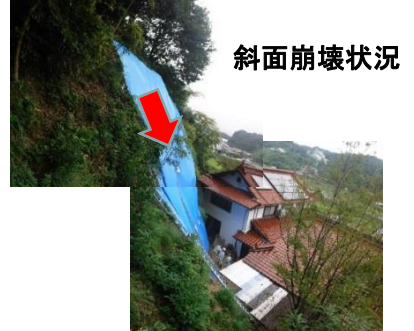
【油免地区】  
みはらし ほんごうちょう みなみがた  
広島県三原市本郷町南方  
発生日時 : 平成30年7月6日  
崩壊の規模 : 幅7m 高さ12m  
主な対策工 : 法面工
