# 平成30年9月30日に宮崎県宮崎市で発生した土砂災害に対して 災害関連事業を実施します

国土交通省砂防部  
平成31年1月22日

台風24号に伴い発生したがけ崩れに対して、宮崎市が緊急的な対策事業を実施します。

＜事業名＞災害関連地域防災がけ崩れ対策事業

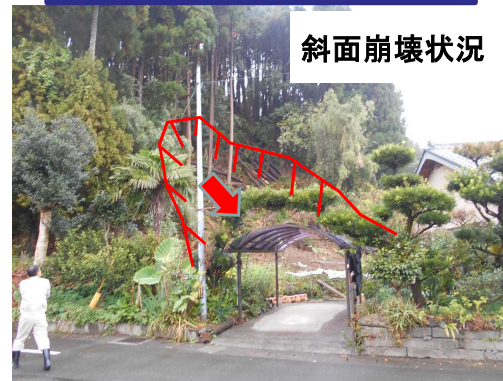
## たかせみ 【高蟬-2地区】

発生日時 : 平成30年9月30日  
崩壊の規模 : 幅17m 高さ16m  
主な対策工 : 法面工  
事業費 : 2,181万円

斜面崩壊状況

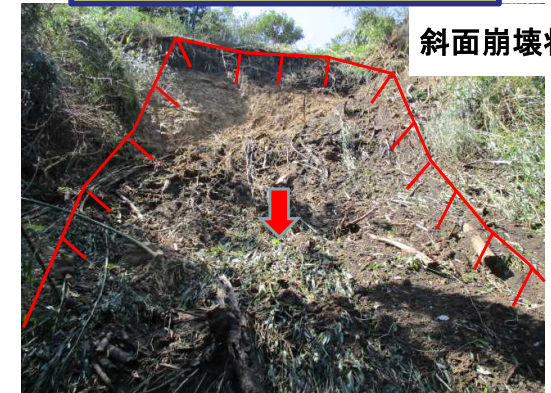
## しょうみょういん 【照明院-2地区】

発生日時 : 平成30年9月30日  
崩壊の規模 : 幅9m 高さ13m  
主な対策工 : 法面工  
事業費 : 1,679万円

斜面崩壊状況

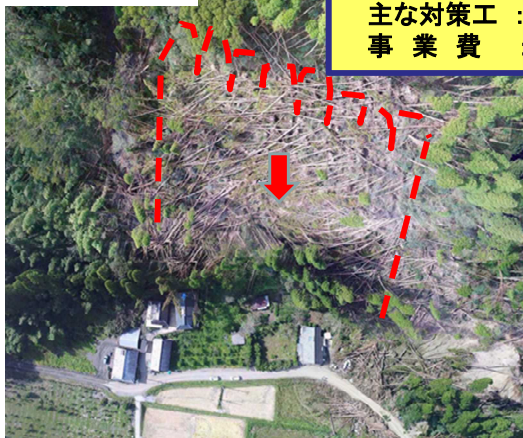
## にたお 【仁田尾-2地区】

発生日時 : 平成30年9月30日  
崩壊の規模 : 幅160m 高さ33m  
主な対策工 : 擁壁工  
事業費 : 1,826万円

斜面崩壊状況

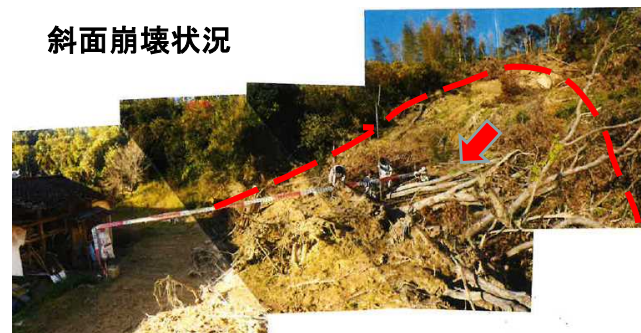
## やまぐち 【山口-1地区】

発生日時 : 平成30年9月30日  
崩壊の規模 : 幅20m 高さ20m  
主な対策工 : 擁壁工  
事業費 : 1,316万円

斜面崩壊状況

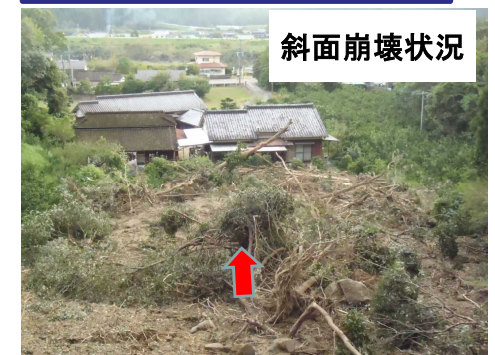
## あわの 【栗野-1-2地区】

発生日時 : 平成30年9月30日  
崩壊の規模 : 幅20m 高さ52m  
主な対策工 : 擁壁工  
事業費 : 716万円

斜面崩壊状況
