# 令和2年7月豪雨により長野県小川村で発生した土砂災害に対して 緊急的な地すべり対策事業を実施します

国土交通省砂防部  
令和2年8月14日

## ●中牧地区

長野県上水内郡小川村中牧地内

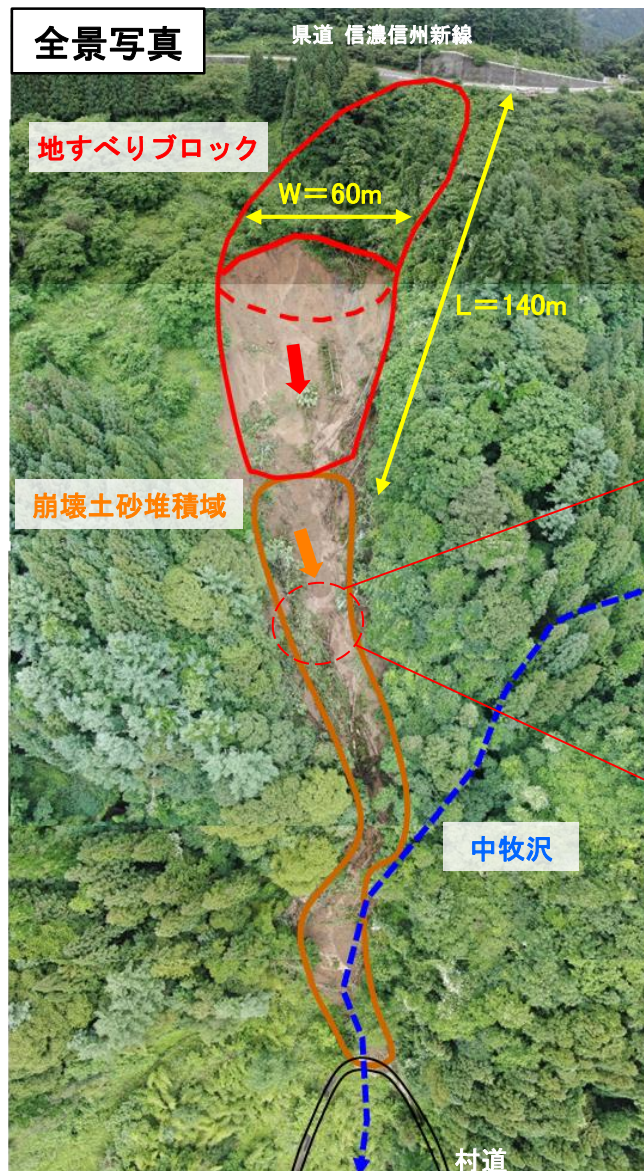
### 全景写真

- ・発生年月日：令和2年7月8日
- ・保全対象：県道、村道
- ・崩壊規模：長さ140m、幅60m
- ・主な工法：横ボーリング工等  
(大型土のう設置等)

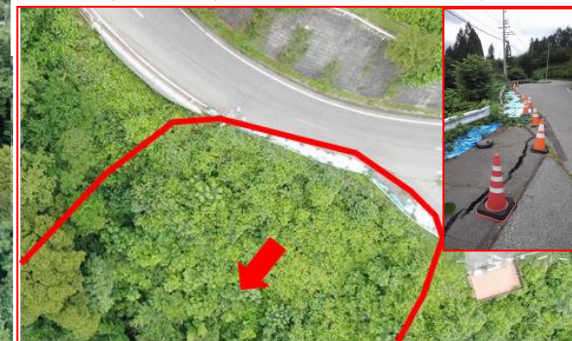
### 県道に亀裂が発生(地すべり頭部)

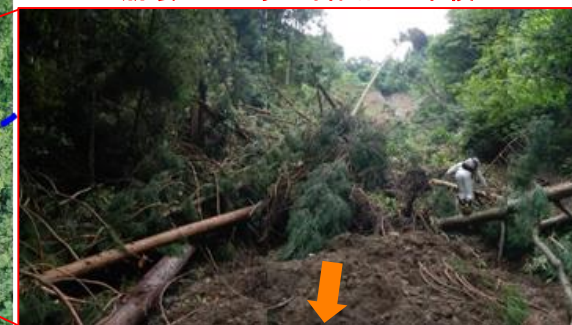
### 崩壊した土砂が斜面内に堆積

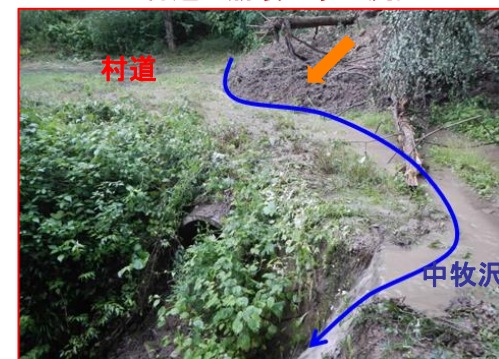
### 村道に崩壊土砂が流出
