# 令和2年7月豪雨により山形県大蔵村で発生した土砂災害に対して 緊急的な地すべり対策事業を実施します

国土交通省砂防部  
令和2年9月1日

## ●柳淵地区

山形県最上郡大蔵村大字南山地内

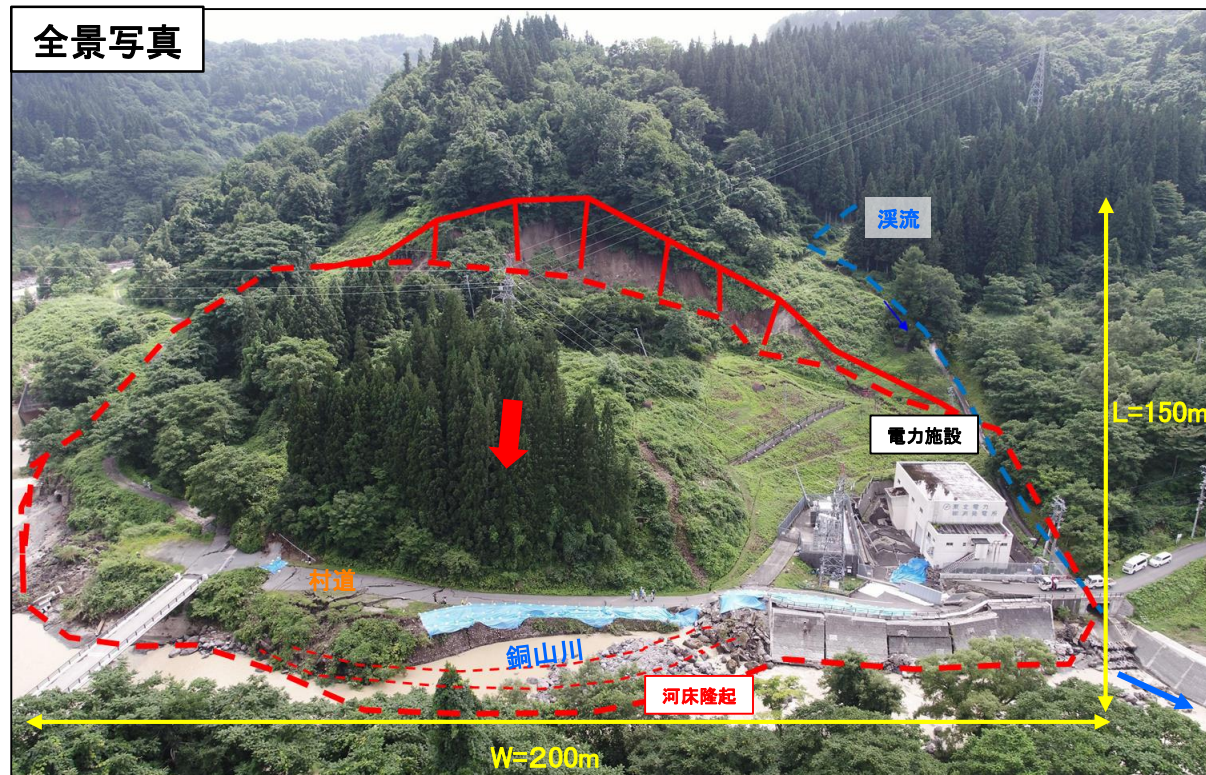
### 全景写真

- ・ 発生年月日 : 令和2年7月28日
- ・ 保全対象 : 村道、電力施設  
一級河川銅山川 等
- ・ 崩壊規模 : 長さ150m、幅200m
- ・ 主な工法 : 集水井工、法面工、  
アンカー工 等

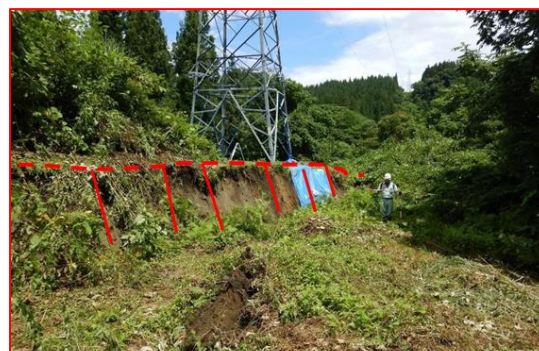
地すべり地内の陥没

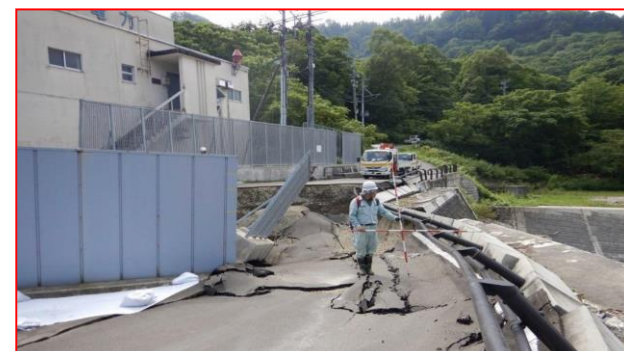
村道の隆起・亀裂
