# 令和8年8月14日に千葉県市原市瀬又で発生した土砂災害に対して 災害関連緊急急傾斜地崩壊対策事業を実施します

国土交通省砂防部  
令和8年10月2日

## 【瀬又22地区】

## 【辰巳台西2地区】

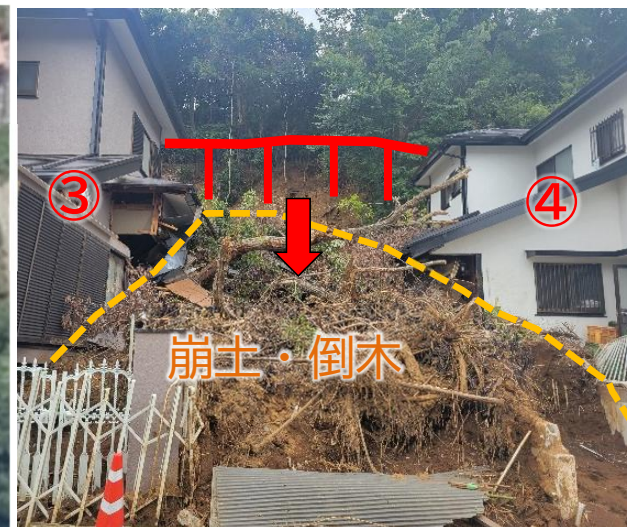
崩土・倒木の堆積状況

- ・発生日時 : 令和8年8月14日
- ・保全対象 : 人家15戸
- ・崩壊の規模 : 幅75m 高さ22m
- ・主な対策工 : 法面工

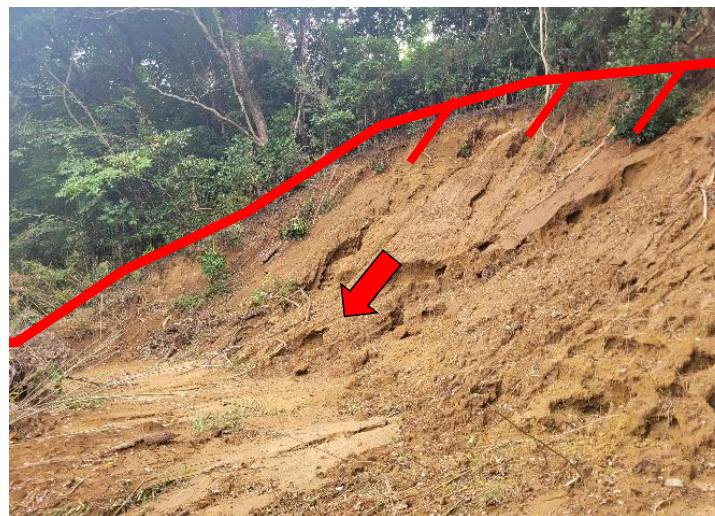
斜面の崩壊状況(滑落崖)

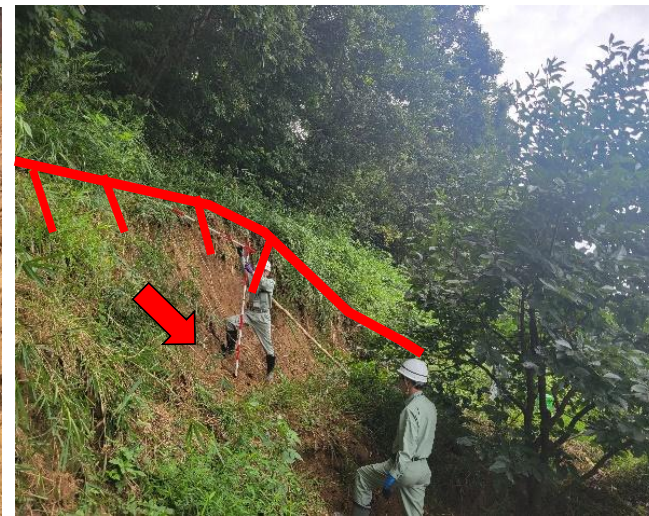
斜面の崩壊状況(滑落崖)

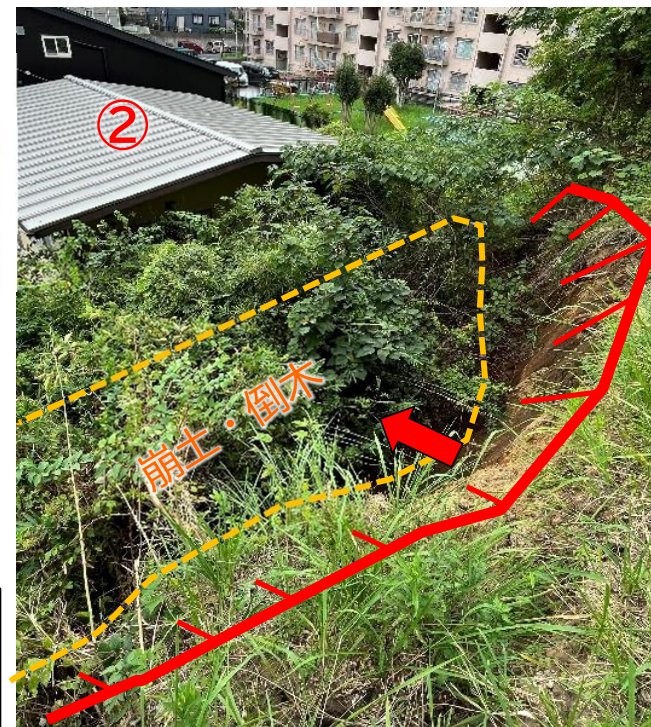
斜面の崩壊状況(頭部から崖下を望む)

- ・発生日時 : 令和8年8月13日
- ・保全対象 : 人家178戸
- ・崩壊の規模 : 幅43m 高さ7m
- ・主な対策工 : 法面工

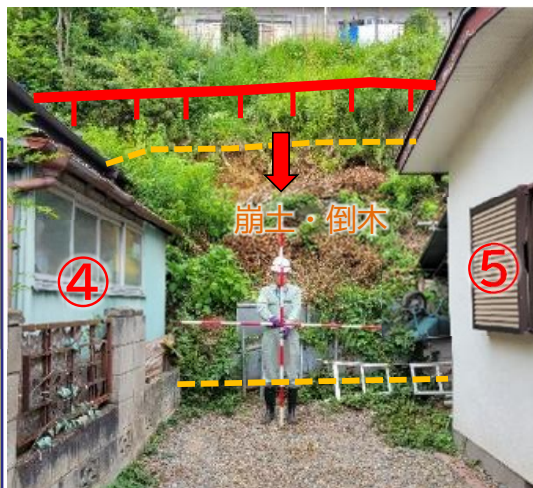
斜面崩壊の状況(正面)

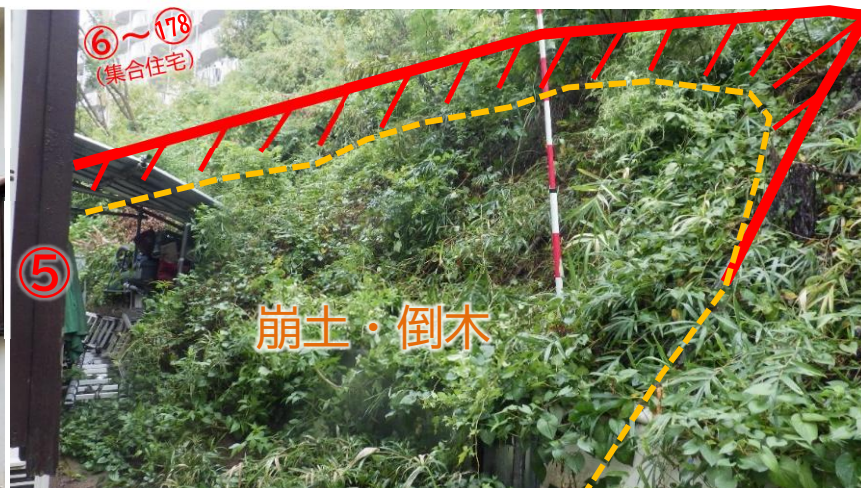
斜面崩壊の状況(近景)
