# 静岡県熱海市伊豆山で発生した土石流災害

## 静岡県熱海市伊豆山 逢初川で発生した土石流災害に対する対応状況

国土交通省 砂防部

令和3年7月6日 17:00現在

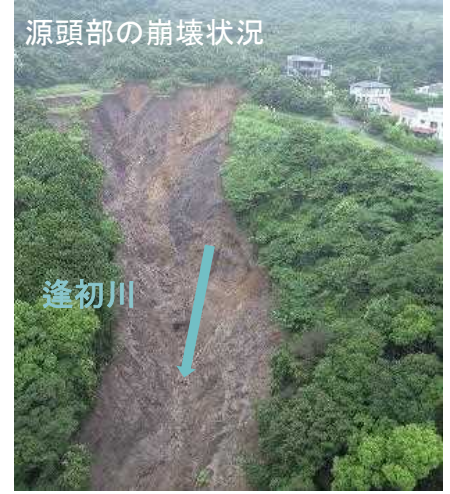
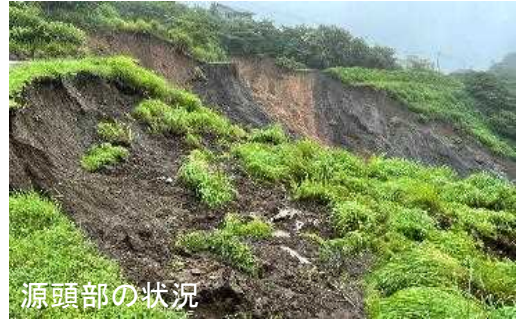
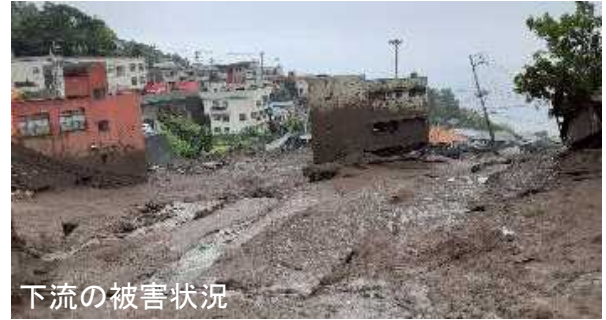
【土石流による被害状況等】

- 梅雨前線による大雨に伴い、令和3年7月3日10時30分頃に静岡県熱海市伊豆山の逢初川で土石流が発生。
- 逢初川の上流部 標高約390m地点で発生した崩壊が土石流化し、下流で甚大な被害が発生。
- 熱海雨量観測所における降り始めからの総雨量は400mm以上。7月2日12:30に土砂災害警戒情報発表。

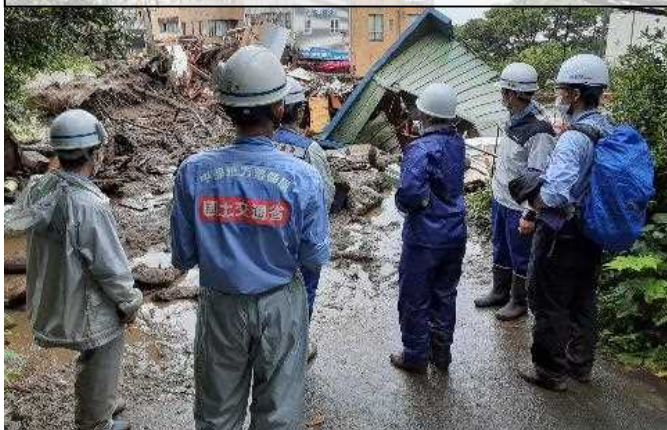
土砂災害専門家による調査状況(7/4)

- 静岡県からの要請を受けて、**土砂災害専門家が現地調査(7/4～7/5)を実施**。崩壊地に残っている土砂が崩落すれば、**流動化して下流に被害を及ぼすおそれがあることを確認**。調査結果を静岡県、熱海市、JR東海へ報告。(7月4日)
- 斜面監視装置の設置や、降雨による現地作業中止判断基準等、**捜索活動に対し、技術的な助言を実施**。
- **TEC-FORCEによる監視カメラ4基の設置完了**。静岡県や熱海市等の関係機関とカメラ画像を共有。(7月5日～)

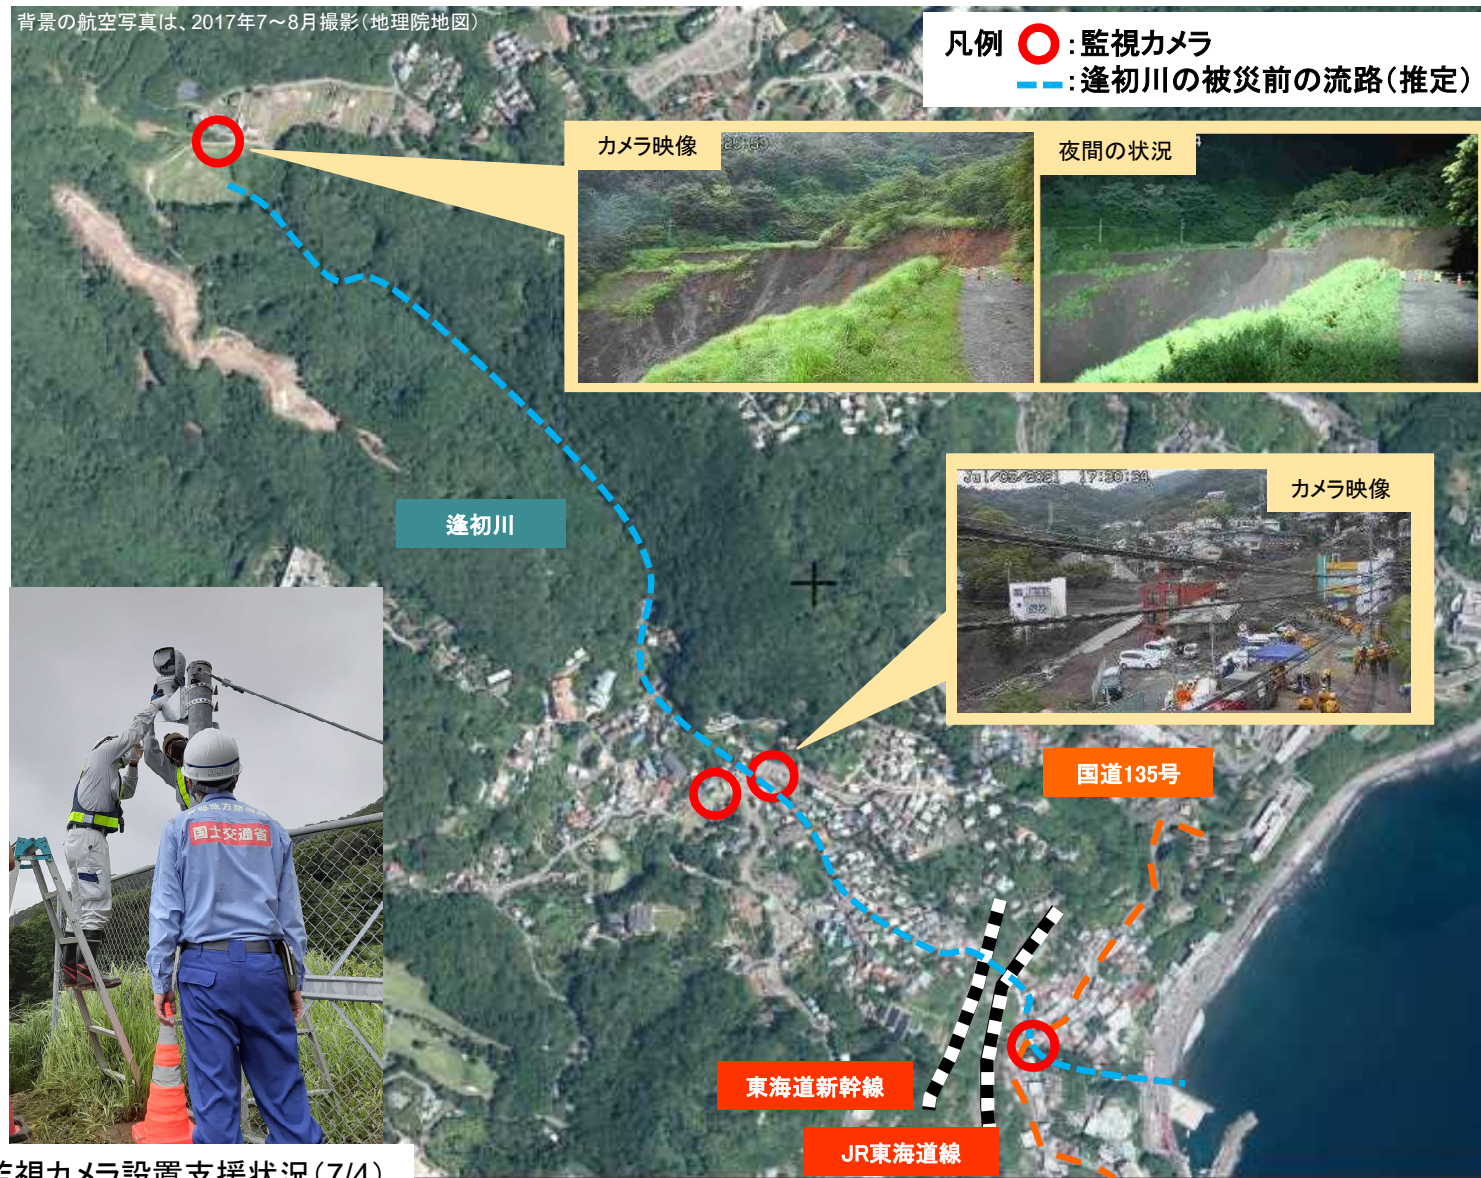
監視カメラ設置支援状況(7/4)
