砂防関係施設の効果事例 七軒町地区(氷見市)

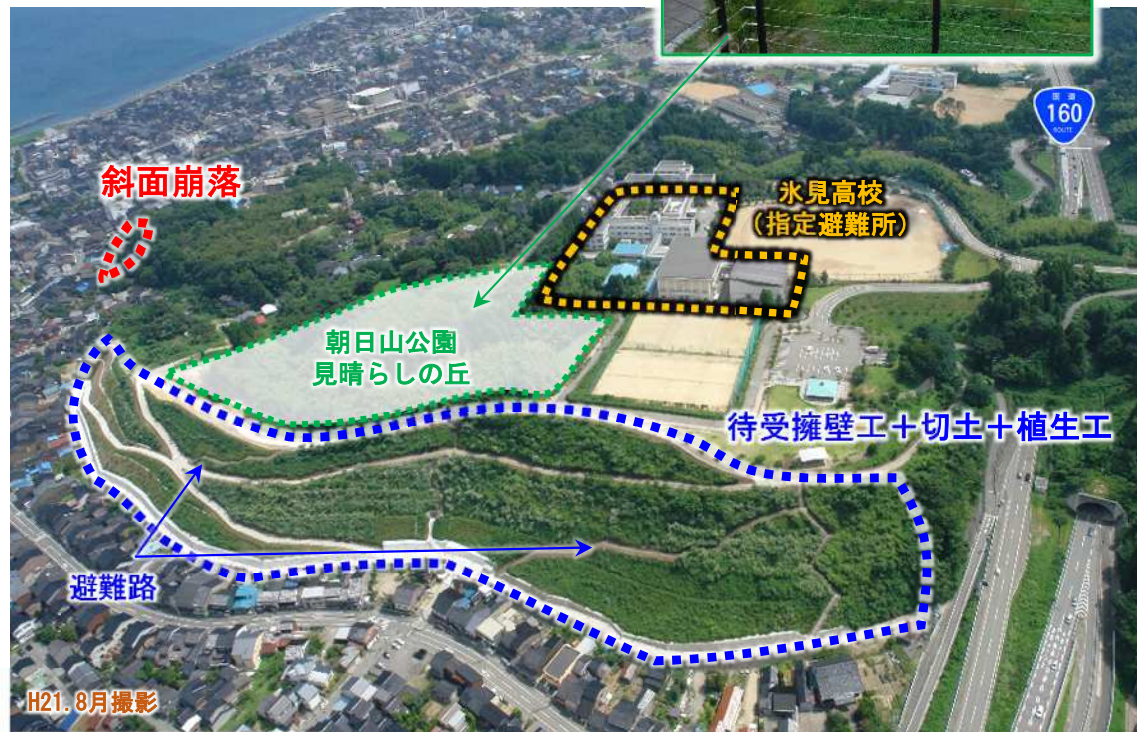
①対策済み斜面

災害発生日：令和6年1月1日
発生要因：能登半島地震（震度5強）※氷見市加納観測点（県）
ひみし さいわいちよう
発生箇所：富山県氷見市幸町
状況：1月1日の能登半島地震により、氷見市内では5件のがけ崩れが発生した。一方、待受擁壁工、大規模な切土（約20万m³）と植生工により整備した七軒町地区の斜面では、崩壊は発生せず、高台である朝日山公園見晴らしの丘（急傾斜地崩壊対策事業と一体整備された市の防災公園）への避難路も確保された。
（津波警報の発表時には、公園に隣接する氷見高校（指定避難所）へ約700名が避難）
このことから、隣接する人家や避難路の被害を未然に防止し施設効果を発揮した。
